平成27年11月10日
第3回核融合科学研究所安全監視委員会

核融合科学研究所で発生した 火災事故について

核融合科学研究所

火災事故の概要(1)

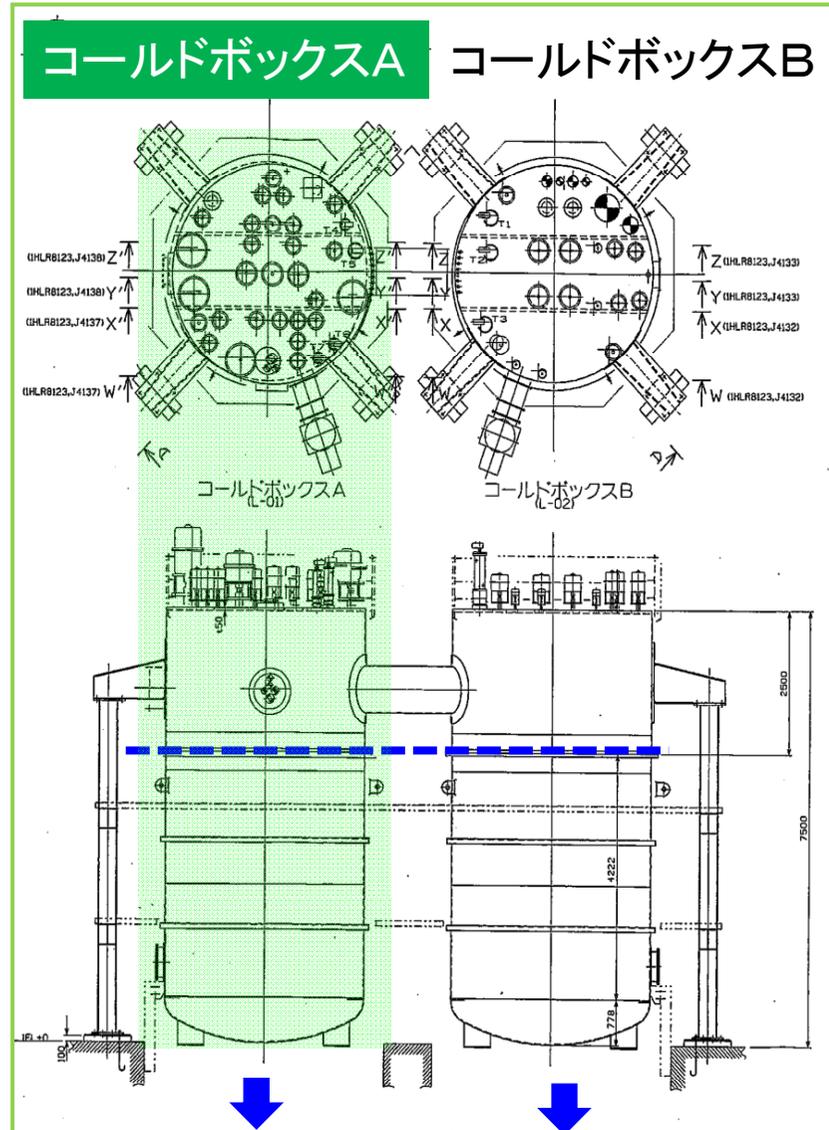
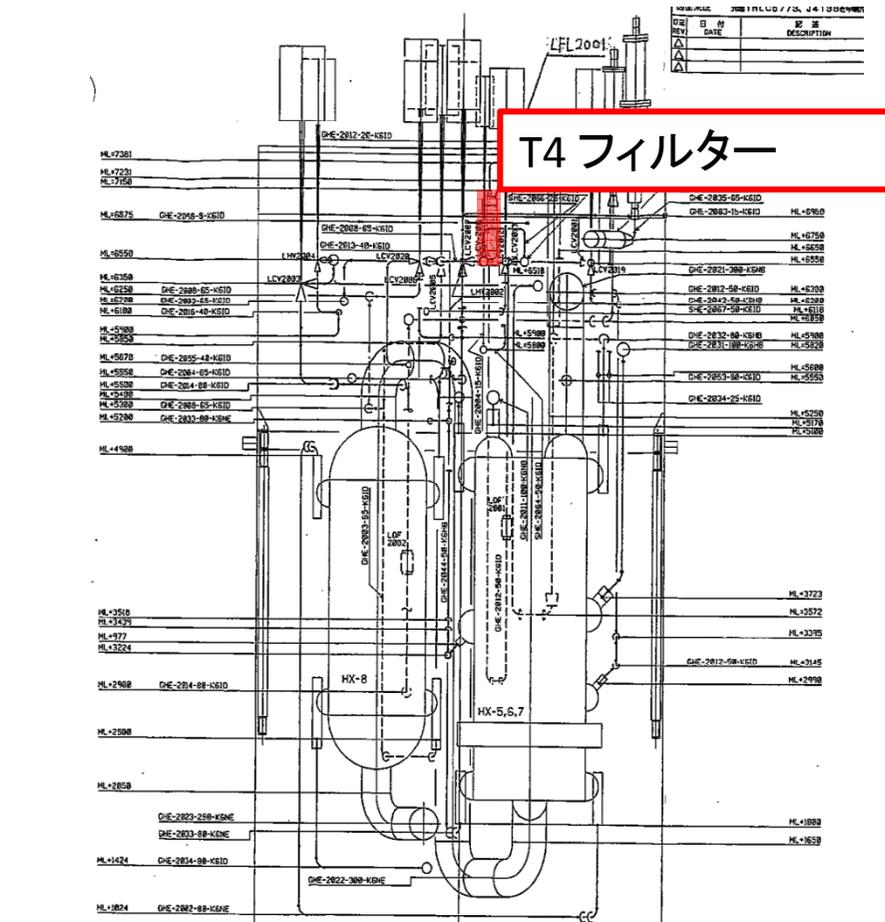
コールドボックス

コールドボックスAの外筒を青点線部で外し、内部を開放した状態で、T4フィルターの交換作業を実施

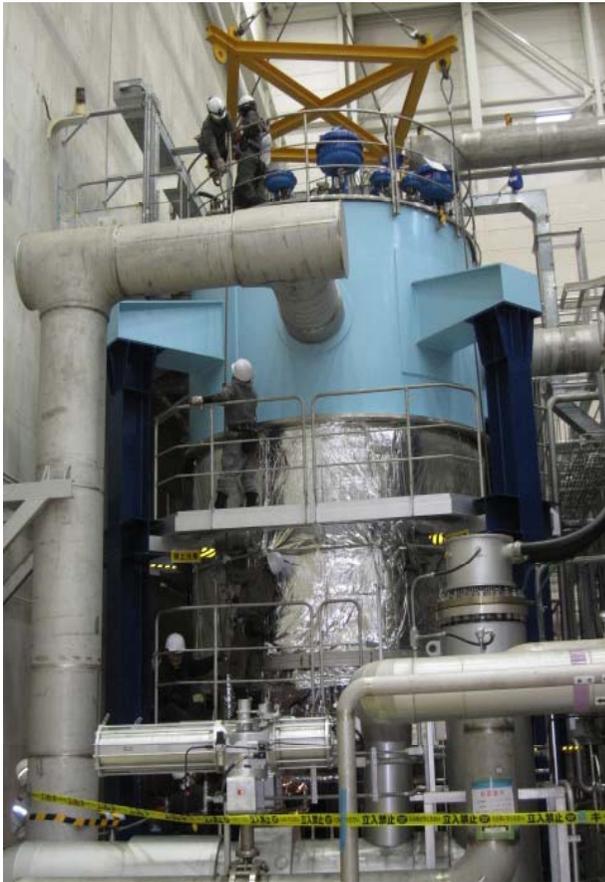
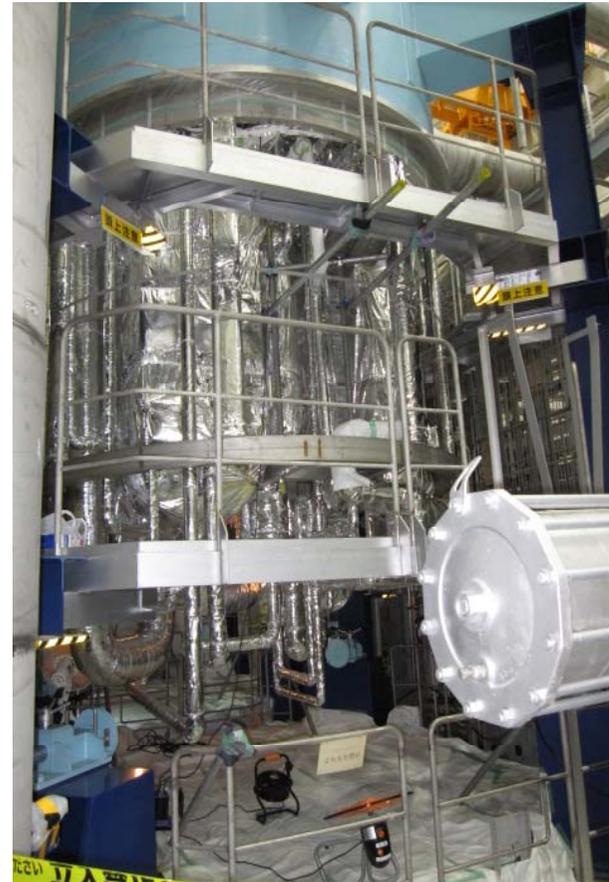
コールドボックスの内部

実験期間中は、コールドボックス内部は「真空」状態で運転。本写真はメンテナンスのためにコールドボックスの外筒を外して開放状態にした様子を示す。

ヘリウム冷媒配管には、極低温機器用断熱材が巻き付けてある。

断熱材は、ポリエチレンテレフタレート(PET)フィルムにアルミを蒸着したものを多層に重ねたもので、可燃性。

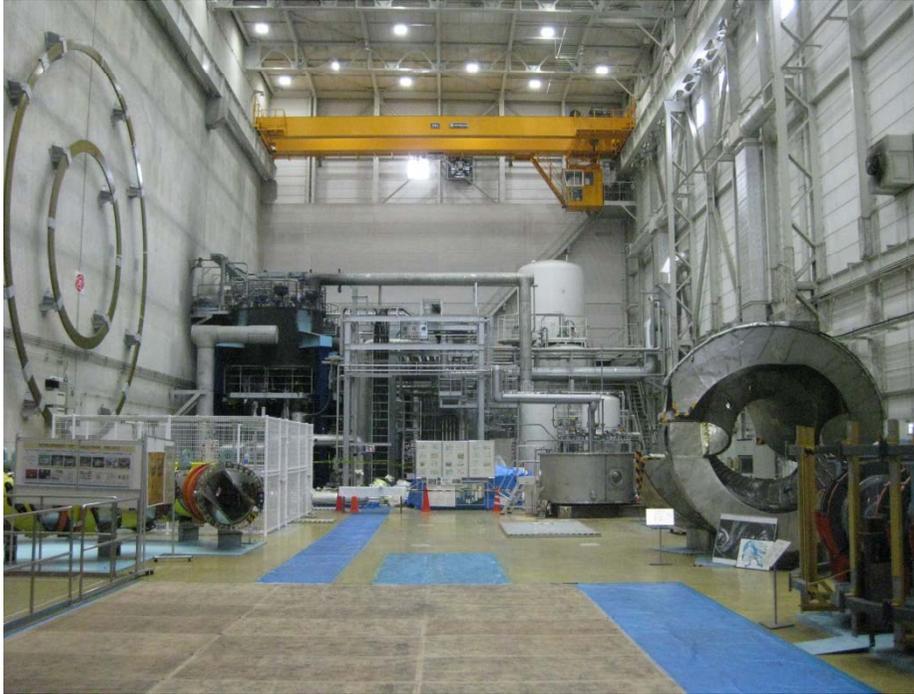
上：火災後の液化機室全景。左奥の黒く煤けた水色の円筒が、火災が発生したコールドボックス

- 溶接を実施する配管周辺の断熱材を除去し、周囲を防火シートで養生して、火花がほとんど出ないTIG溶接による配管溶接作業を実施していた。
- 現場の状況から、出火の原因を以下のように特定。
 - 火花以上の大きさの溶融したステンレスの塊が、予想されなかった何らかの原因で発生・落下した。
 - 溶接作業時の養生に使用していた防火シートでは発火を防ぎきれず、コールドボックス内の断熱材が燃え上がった。
 - 溶接時に一点に集中して放電が継続されることにより、ステンレスの溶解が起こることは推測できるが、なぜ放電が集中継続したかは不明。

- － 溶接を行う場合、可燃物は必ず撤去
- － 火花などが落ちる可能性のある所には、ステンレスの受け皿等を設置（対策の二重化）
- － 研究所職員による、上記不燃化対策の確認

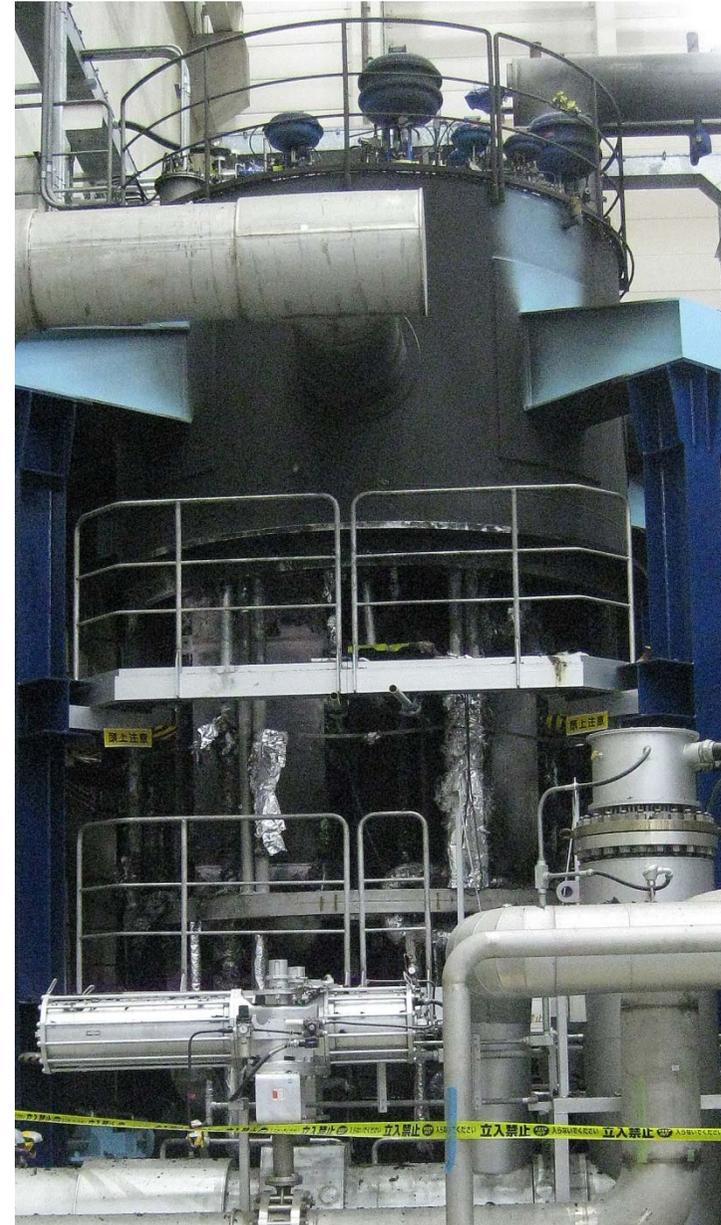
右：火災が発生したコールドボックスの拡大写真
