## 岐阜県庁舎の現状と課題

平成26年12月1日

岐阜県

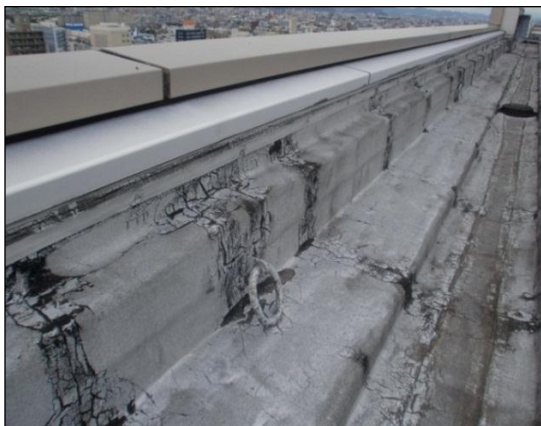
- ・外部では、屋上防水の劣化や外壁のタイルの浮き・ひび割れ・剥離が発生
- ・内部では、天井の仕上げ材の脱落や、床の仕上げ材の剥離等各所で不具合が発生

屋上防水の劣化

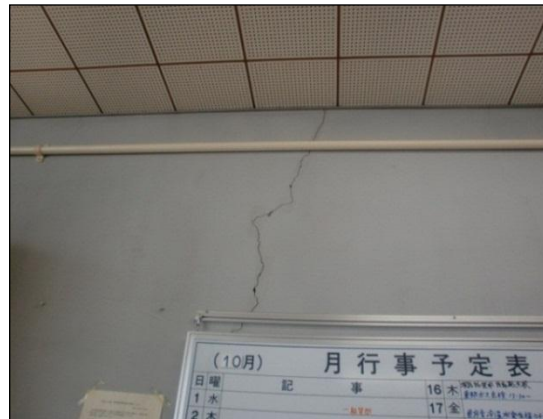
壁のひび割れ

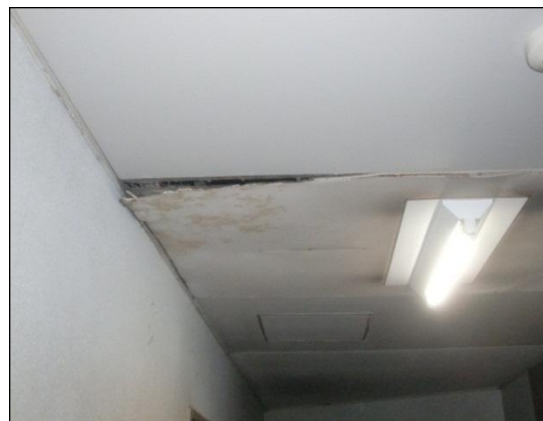
天井の仕上げ材の脱落

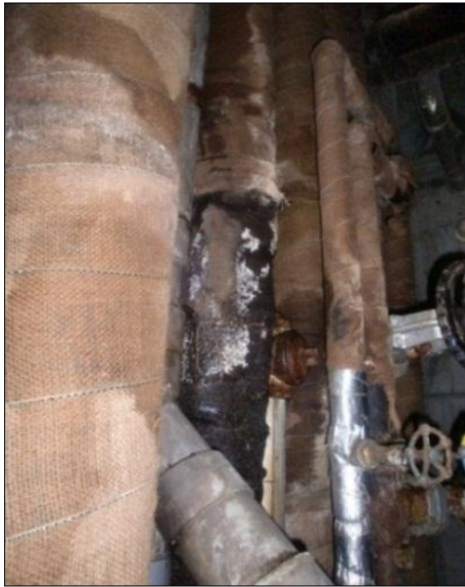
- ・多くの設備機器や配線・配管類が既に更新時期
- ・配線や配管類の設置スペースに余裕がないため、今後の更新は、外部への露出施工が必要
- ・エリアごとの適切な温度管理が困難、エネルギー効率等が低い

密集した  
給排水管

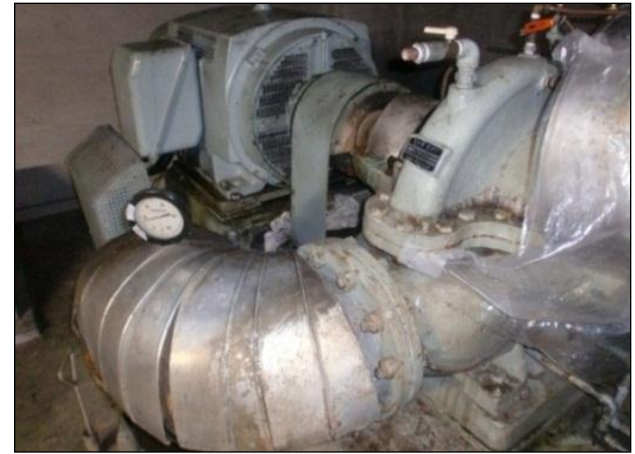
冷却水ポンプ

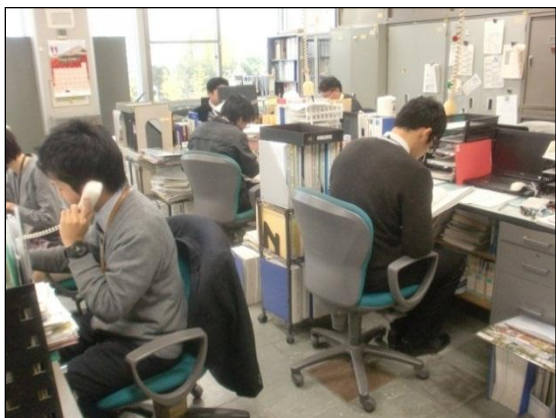
- ・執務室が手狭で、打合せや作業スペースが不足。倉庫、書庫が手狭
- ・会議室が不足。県民相談スペースも不足
- ・個人情報扱う業務や各種調査・審査のための作業用スペースが不足

執務室

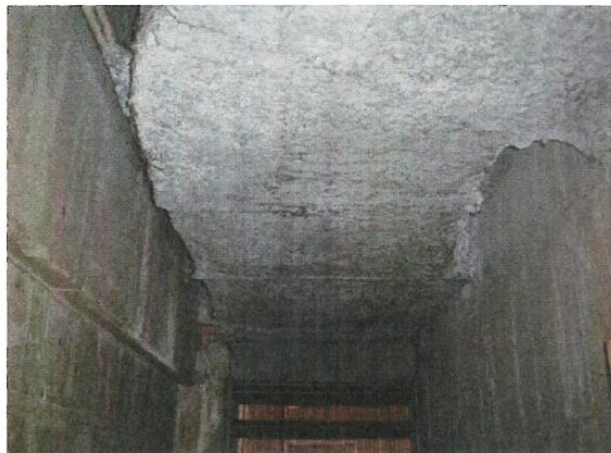
- ・現庁舎は大規模地震後、建物自体の損傷や設備機器類の破損などにより、災害対策の中核拠点としての役割が果たせない恐れ
- ・吹き付けアスベストが使用されている箇所があり、大規模地震発生による天井崩落により飛散する恐れ

ダクト(送風管)を  
覆うアスベスト
