中央新幹線、中央アルプストンネル(山口)非常口トンネルの 地上部土砂崩落について

令和元年7月5日

- ・東海旅客鉄道株式会社
- ・独立行政法人 鉄道建設・運輸施設整備支援機構
- ・鹿島・日本国土開発・吉川
中央新幹線、中央アルプストンネル(山口)特定建設工事共同企業体

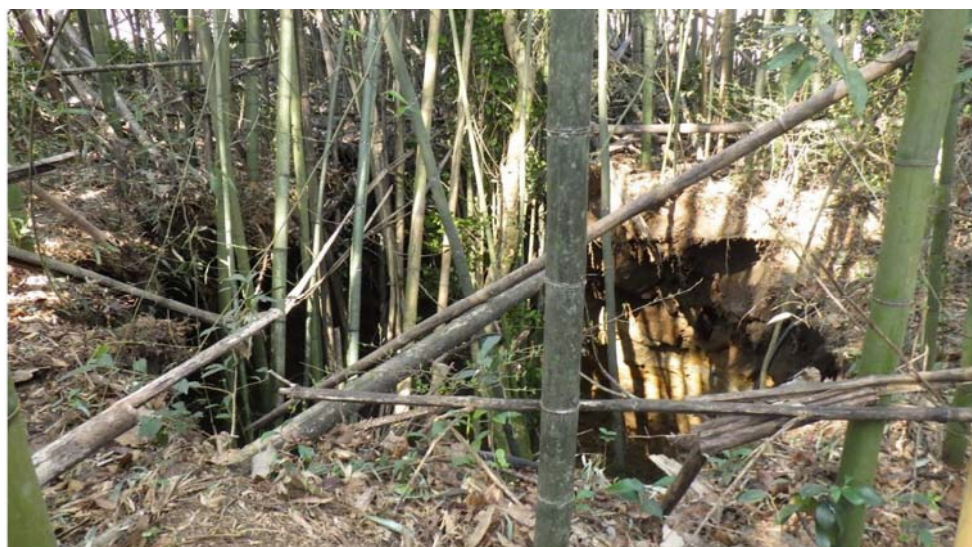
地上部土砂崩落状況(平成31年4月8日撮影)

被害の状況 : 地上部(雑木林)の土砂崩落状況直径8m程度、深さ5m程度。
第三者及び斜坑内の作業員の被災はなかった。

発生状況 : 4月4日(木)斜坑内において小崩落が発生したため斜坑内の
復旧作業を実施していたところ、4月8日(月)午前7時頃、地上
部(雑木林)の土砂崩落を確認した。

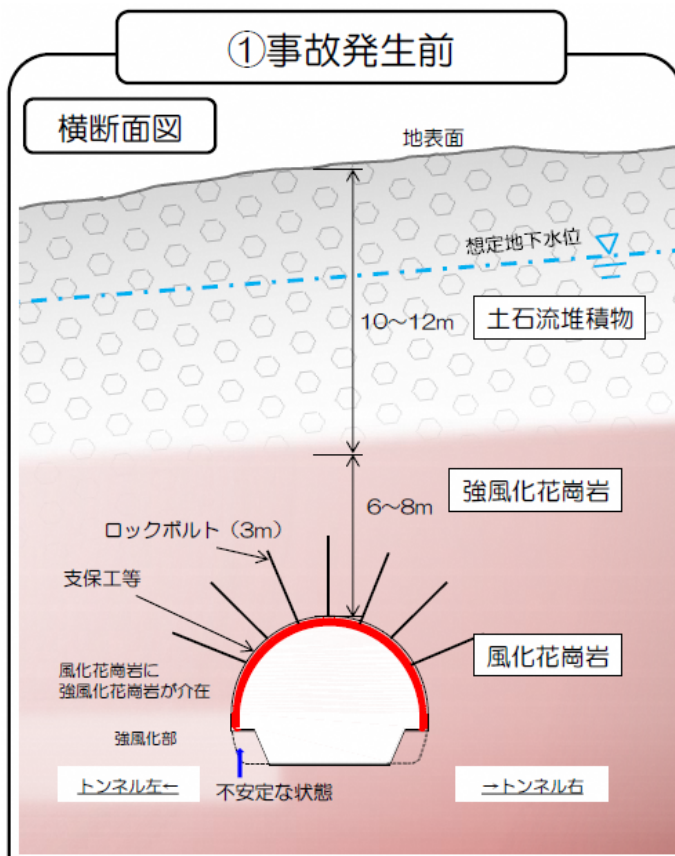
推定原因

- ✓ トンネル左上部から下部まで強風化花崗岩が介在
- ✓ 特にトンネル左下部付近は地耐力が小さい強風化花崗岩(不安定地山)が介在
- ✓ 掘削機械の作業スペース確保のため、不安定地山に適さない掘削断面形状

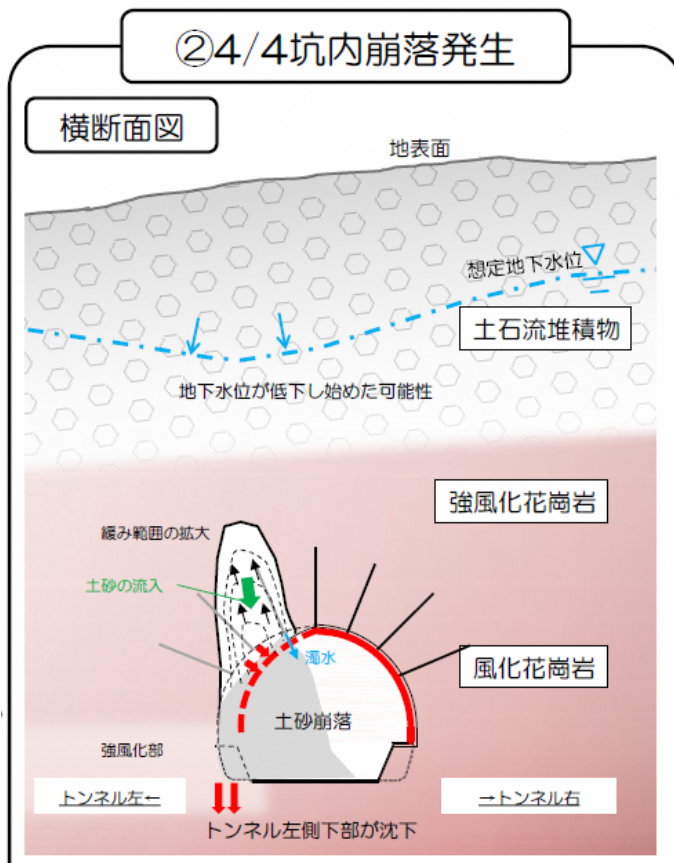
- ✓ 掘削面より約5m後方のトンネル左上部のロックボルト孔から濁水が発生し、徐々に増加
- ✓ 支保工等の脚部の強風化花崗岩が荷重の増加に耐え切れず沈下、支保工等が崩壊し、トンネル内に土砂が崩落。
- ✓ 土砂崩落によりトンネル上部が緩み、その範囲が徐々に拡大。

※ 4/5～4/7まで、応急対策としてトンネル内等の土砂崩落部に向け、エアモルタル等による空洞充填を実施

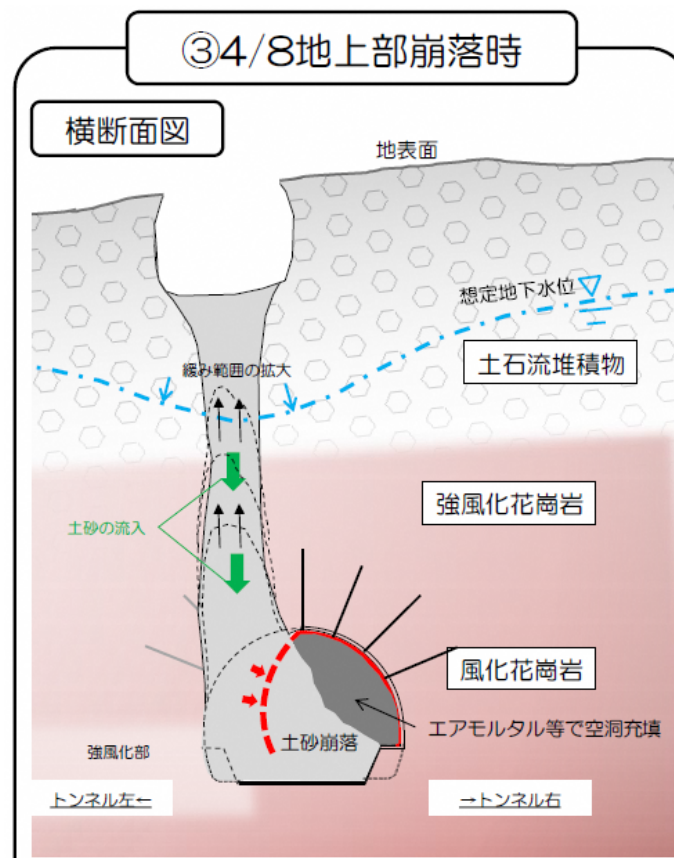
- ✓ 緩み範囲が徐々に上方へ拡大
- ✓ 土石流堆積物の層まで到達して地上部の崩落につながった

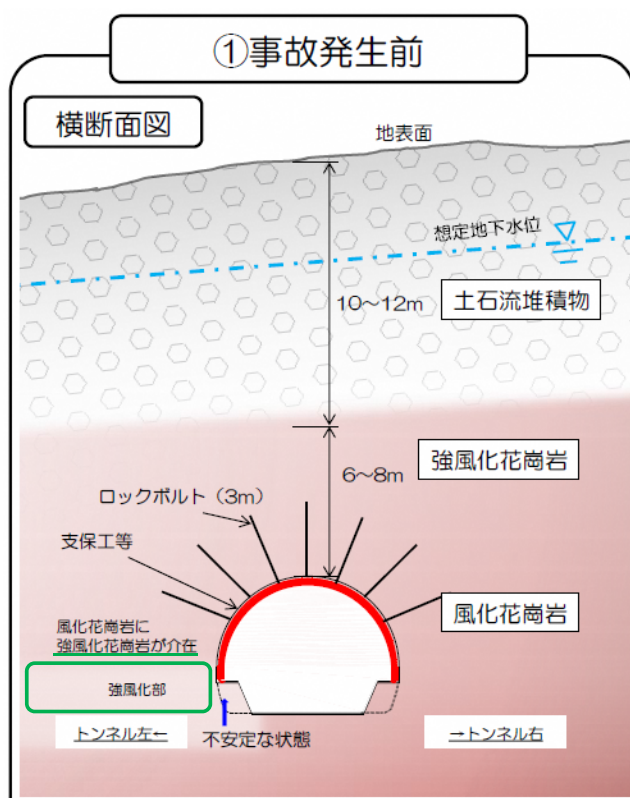
切羽観察において、崩落部付近で左側の強度が低くなってきていることを確認していた。

切羽左側は、風化の影響を強く受けた地山で、ブ
レーカーで容易に掘削できる程度に軟らかい

しかしながら、補助工法を適用せず、不安定地
山に適さない掘削断面形状のまま施工していた。

4月4日にトンネル内で土砂崩落が発生した。

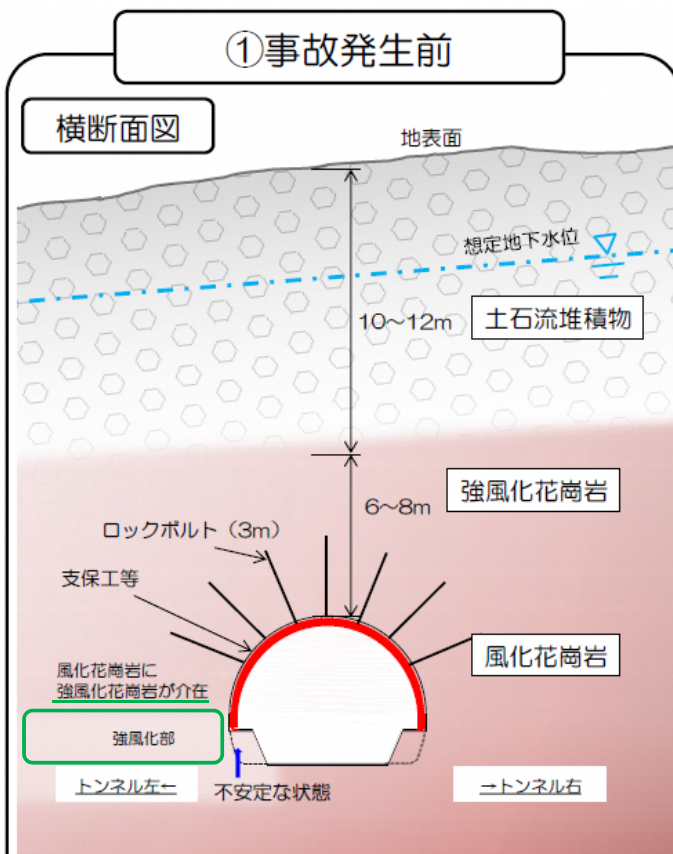
追加鉛直ボーリングの結果

- トンネル左下部周辺は、風化花崗岩に強風化花崗岩が介在した地質であった。
- 崩落部周辺はトンネル直上に風化花崗岩及び強風化花崗岩が6~8m程度まで分布し、更にその上部は土石流堆積物が10~12m程度堆積していた。

- トンネル左下部付近に地耐力の小さい強風化花崗岩が介在していたことや、掘削機械の作業スペース確保のため、不安定地山に適さない掘削断面形状となっていたことから、トンネル左上部の地山荷重を支えられず、4月4日にトンネル内で土砂崩落が発生した。
- 4月5日～4月7日の間、トンネル内から土砂崩落部の空洞充填を実施したものの、緩み範囲が土石流堆積物まで拡がり地上部の崩落に至った。
