環境影響評価審査会地盤委員会からの 確認事項等について(回答)

令和元年8月20日

- ・東海旅客鉄道株式会社
- ・独立行政法人 鉄道建設・運輸施設整備支援機構
- ・鹿島・日本国土開発・吉川
中央新幹線、中央アルプストンネル(山口)特定建設工事共同企業体

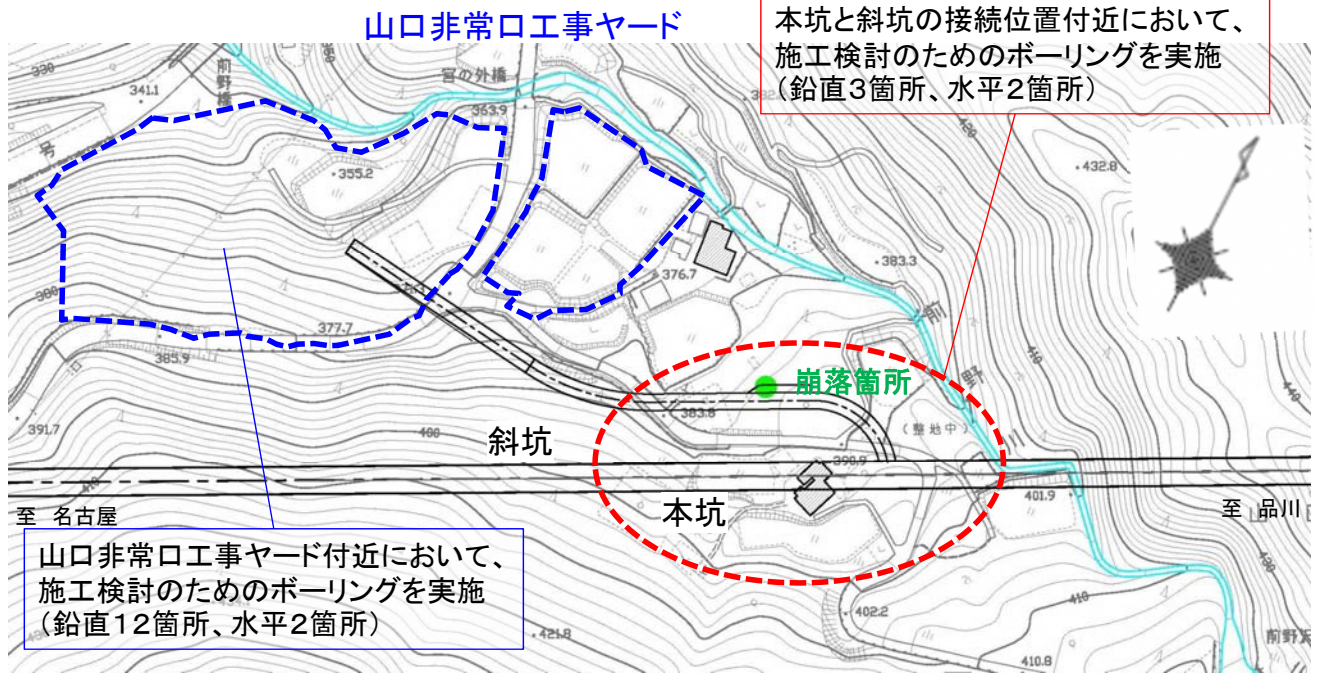
工事前に実施した地質調査箇所

➡ 地質調査の結果により、先行支保工などの補助工法は不要とした。

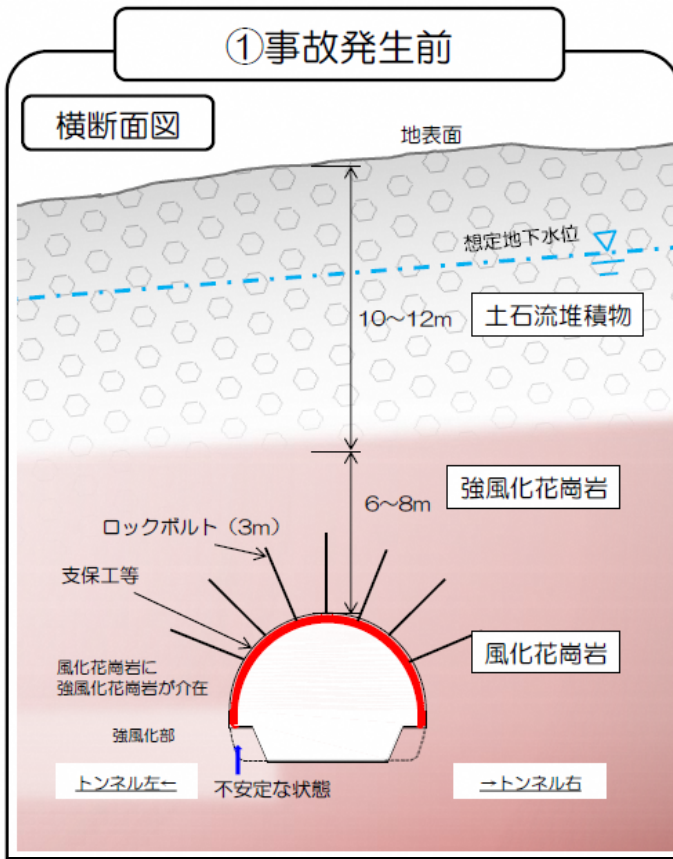
- ✓ トンネル左上部から下部まで強風化花崗岩が介在
- ✓ 特にトンネル左下部付近は地耐力が小さい強風化花崗岩(不安定地山)が介在
- ✓ 掘削機械の作業スペース確保のため、不安定地山に適さない掘削断面形状

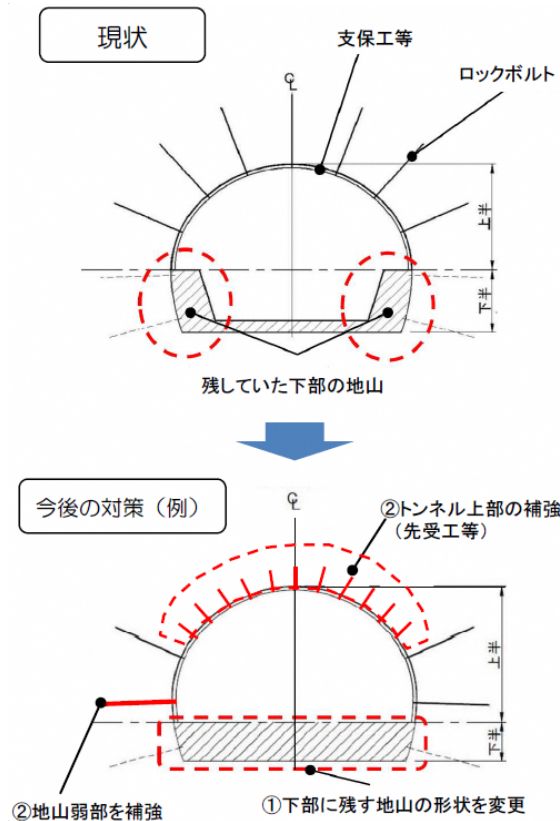
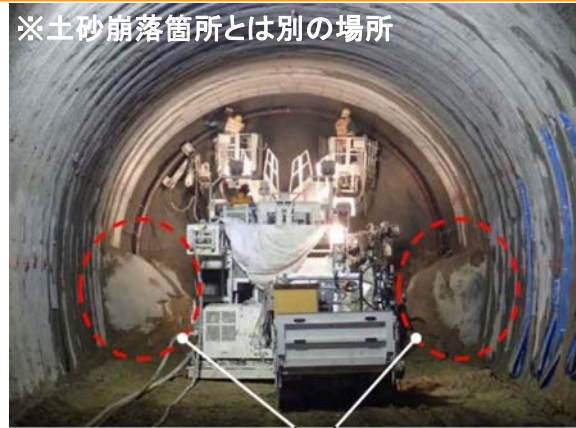
※土砂崩落箇所とは別の場所
 トンネル下部の地山の掘削前状況
 復旧完了後の掘削にあたっては、地山状況を掘削面ごとに適切に評価(必要により、地質専門家の判断を求める)するとともに、不安定な地山の場合は下記の対策を実施

- ①掘削断面形状を見直し、坑内計測の頻度を上げるなど、慎重な施工管理を徹底
- ②事前にトンネル上部の補強や、地山弱部を補強するなど最適な補助工法を実施
