中央新幹線、中央アルプストンネル工事（山口）  
における地盤沈下に係る環境保全措置に対する  
知事意見書への回答

令和元年10月

東海旅客鉄道株式会社

中央新幹線、中央アルプストンネル（山口）  
非常口トンネルの地上部土砂崩落についての報告書

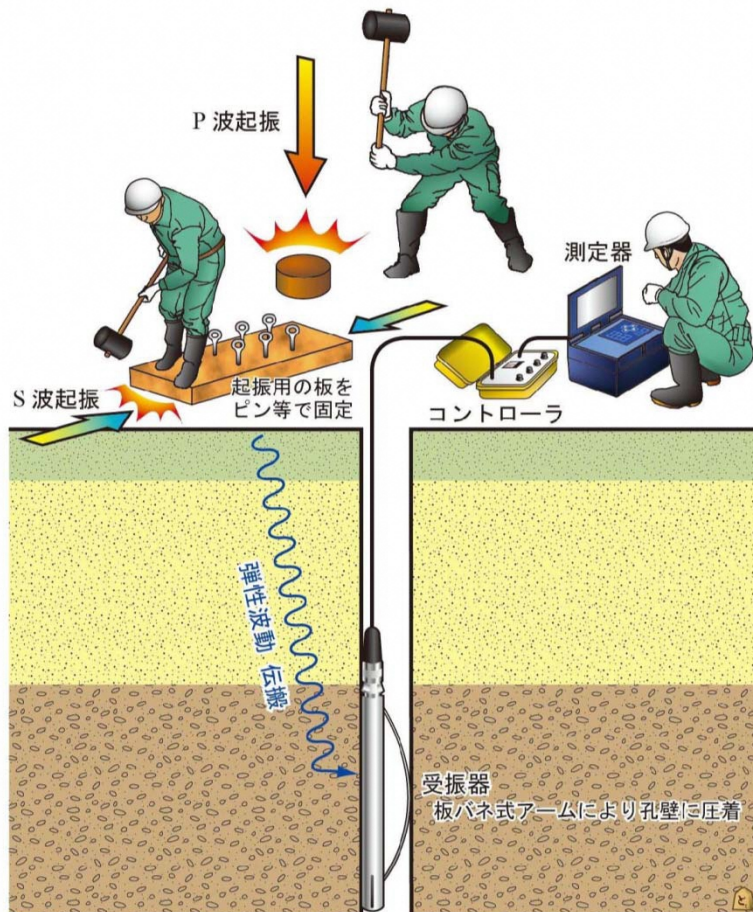
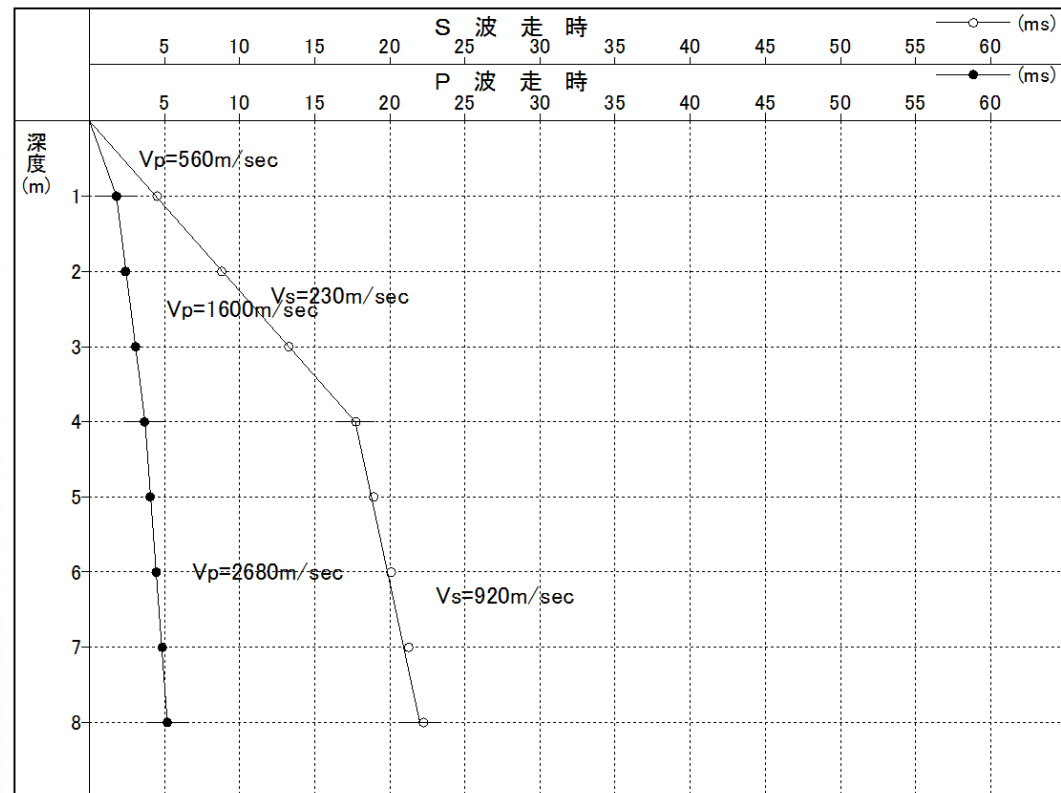
## <付図5> 適切な構造及び工法について

鉄道・運輸機構の「山岳トンネル設計施工標準・同解説（2008 年 4 月）」の計画段階における地山分類基準に基づき地山等級を判定する。地質調査の結果、弾性波速度が 2.97~3.15km/sec であったことから地山等級を I<sub>N-1</sub> とした。

地質調査において、PS検層(下図参照)という方法にて弾性波速度を測定した。測定の結果、深度11~22mにおける弾性波速度は2.97km/secで、深度22~38mにおける弾性波速度は3.15km/secであった。なお、測定箇所近傍における斜坑の深度は25~32mである。

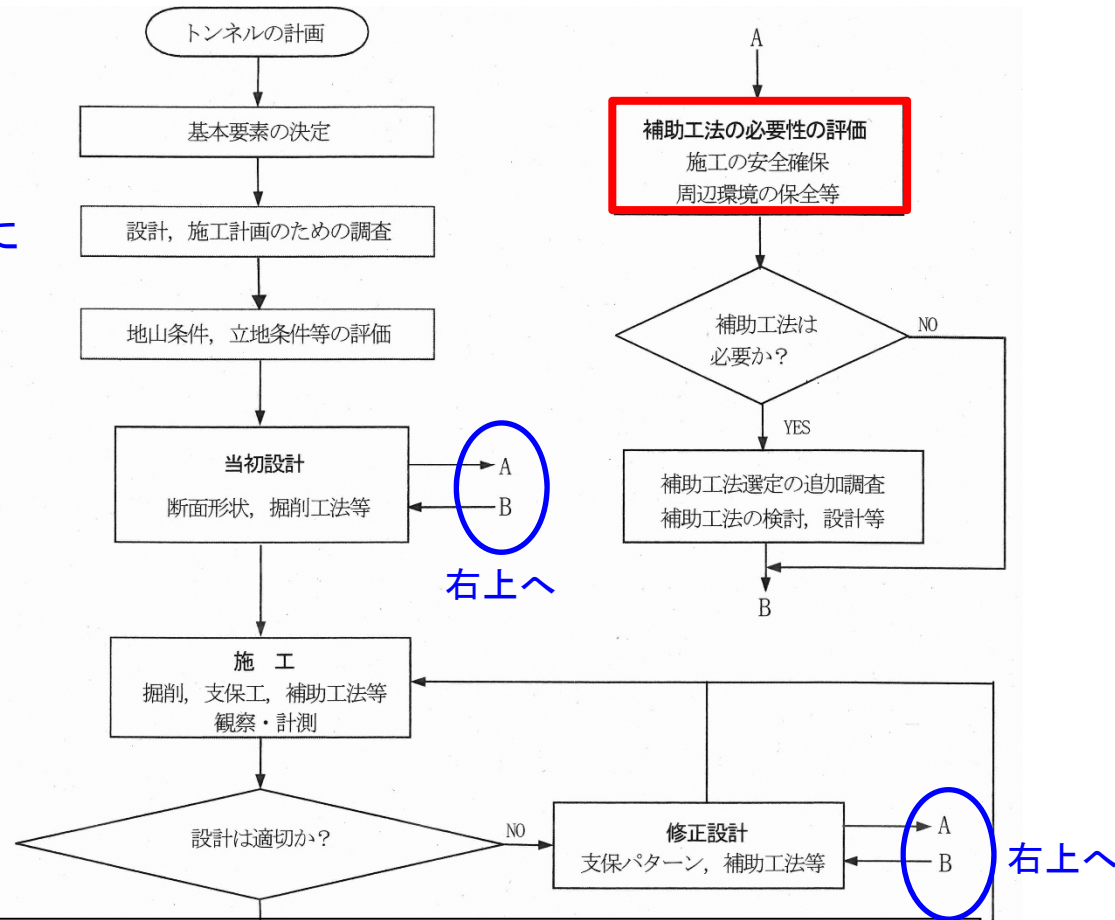
# <付図7> 適切な構造及び工法について

補助工法の選定フロー及び補助工法の分類表は付図 7, 8 のとおりである。

地質調査の結果、計画時には補助工法を不要とした（詳細は 7（1）に記述）。

地質調査の結果により、先行支保工などの補助工法は不要とした。
