## 検証項目 8 可児川水害（可児市）の検証

### 1 現状と課題

#### （2）可児川の被災痕跡調査結果の分析に基づく災害の検証

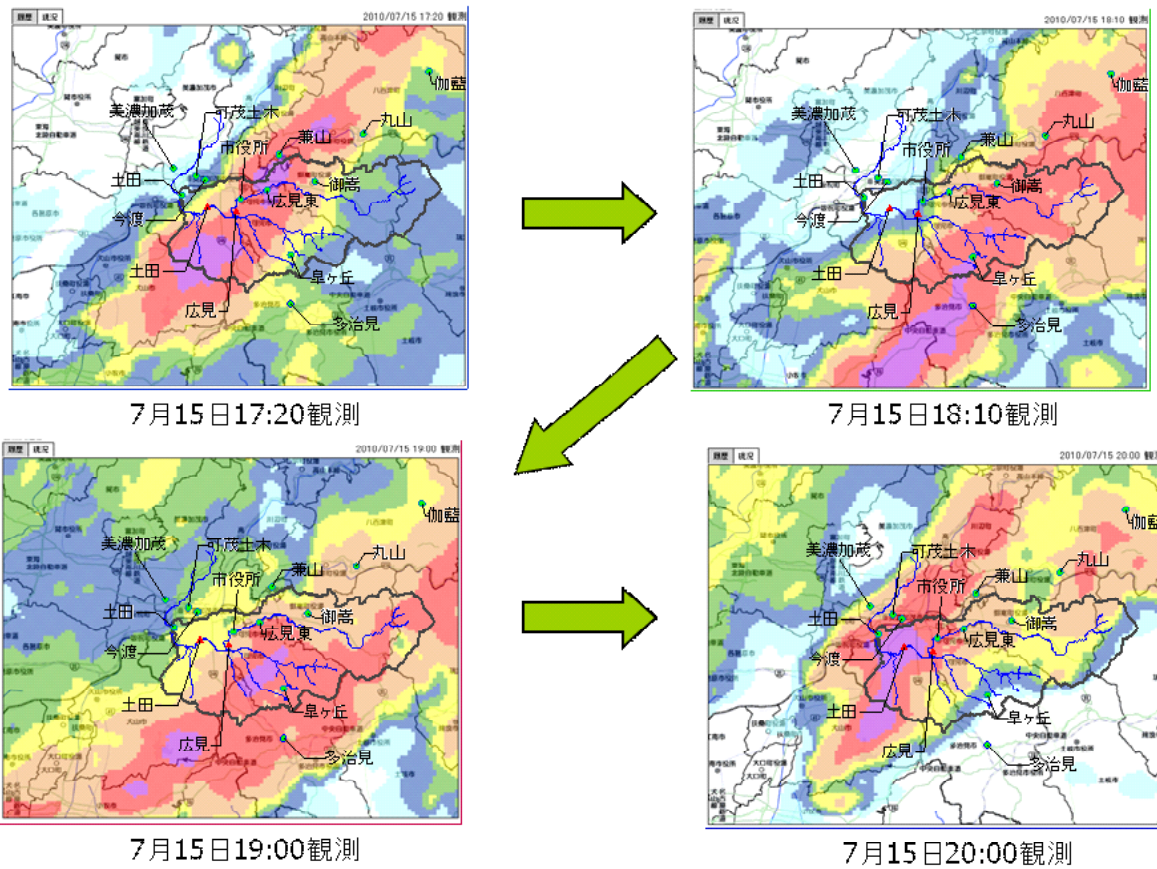
図8-1 . XバンドMPレーダによる雨量分布  
(P34参照)

- ・可児川流域の御嵩雨量観測所では、被災前の7月前半の2週間で249ミリの降雨量を記録している。これは過去10年の7月1ヶ月間の平均降雨量約240ミリに相当する量であること、また13日の日雨量が20ミリ、14日が45ミリと直前にややまとまった雨があり、被災前に既に可児川流域の土壌は湿潤状態にあったといえる。
- ・XバンドMPレーダ雨量情報(国土交通省観測データ)によると、雨域の表示で可児川の南側の支川流域で、強い降雨があったことが分かる。  
(図8-1参照)
- ・18時から20時前後にかけて、強雨域が北東部(上流側)から南西部(下流側)へ移動したため、可児川下流部の土田地区において、可児川本川のピーク流量と、南側から合流する久々利川や横市川等の支川のピーク流量が重なり、想定を上回る洪水が発生したと推定される。  
(図8-2参照)
- ・実際に、可児川の南側の支川である横市川、久々利川、大森川、姫川には、被災箇所が散在していることから、これら支川の流量が大きか

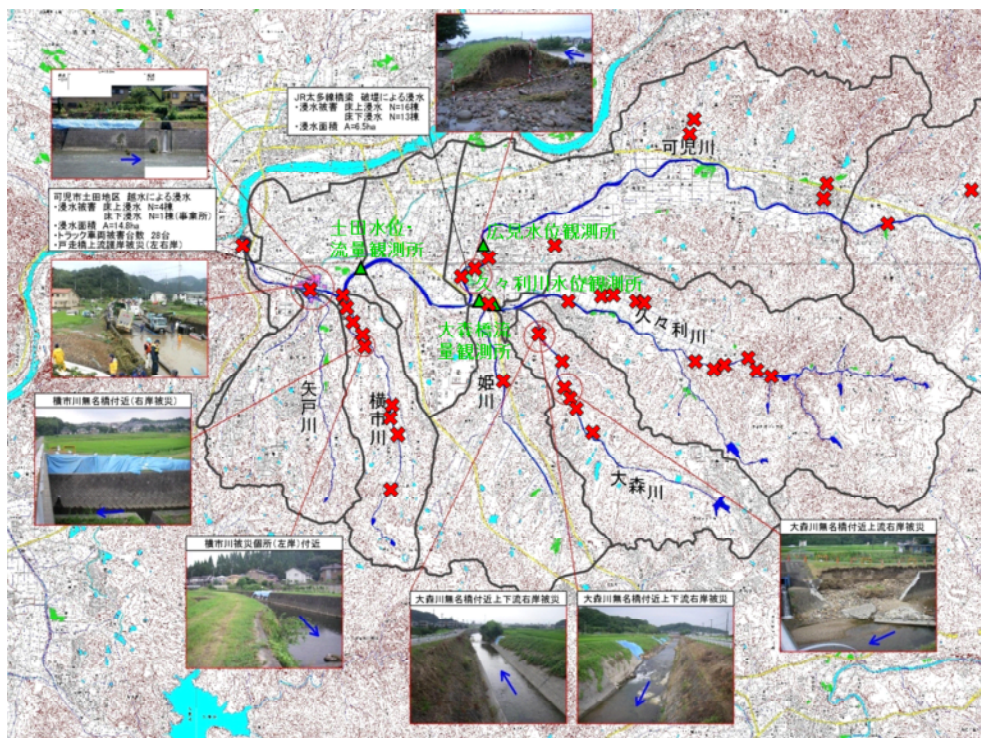
図 8 - 3 . 可児川流域の被害の分布

ったことが分かる。(図8-3参照)

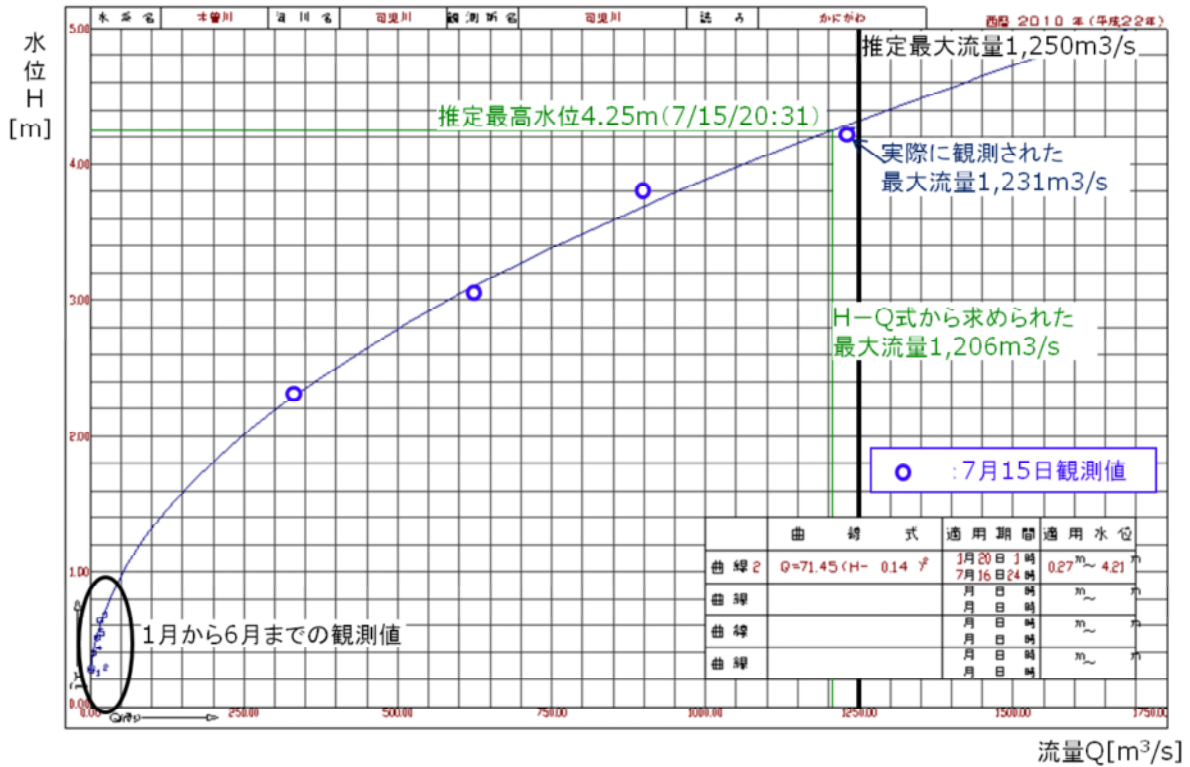
図8-4 洪水流量の推定結果 (H-Q図) (土田水位観測所)

- ・今回発生した洪水の流量は、土田観測所地点における流量観測結果に基づいて、貯留関数法<sup>(注1)</sup>の各定数を決定し、そこから本川及び支川における流量の時間的変化を算定した。
- ・それらのピーク流量について、痕跡水位と等流計算により検証し、下記のとおり推定した。

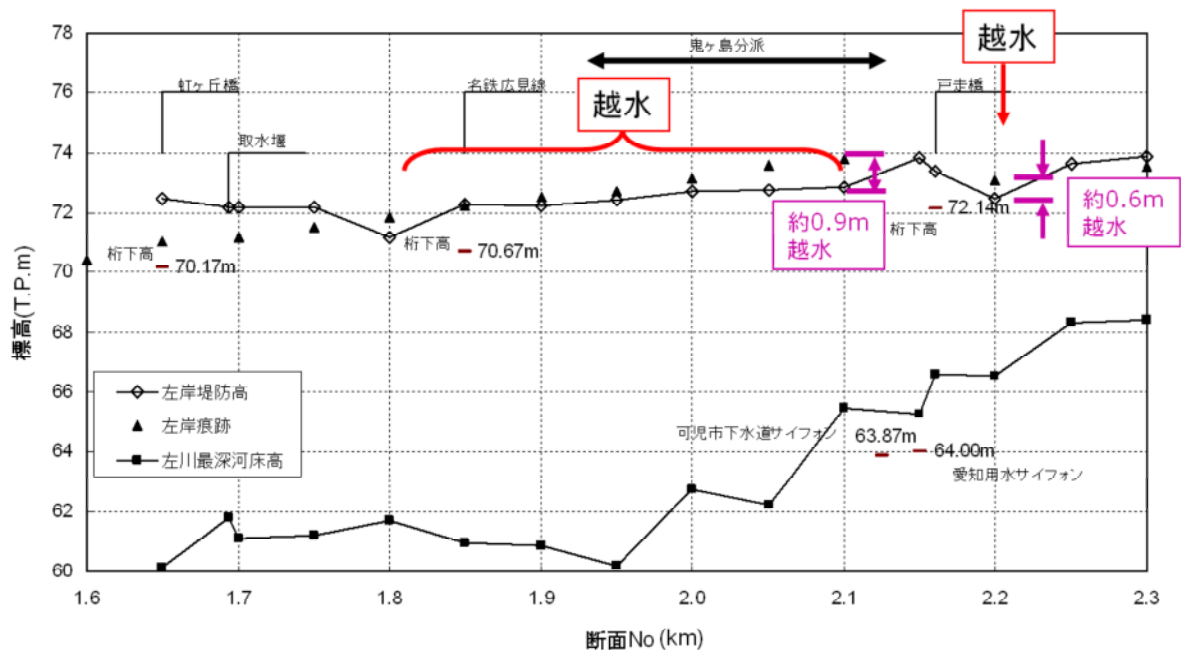
図8-6 . 可児川痕跡水位縦断図 (土田地区・左岸)

- ・左岸地区の浸水は、痕跡水位より、戸走橋の上下流からの越水によるものと推定され、上流部では約0.6m、下流部の鬼ヶ島付近では約0.9mの越水が発生したと推定される。（図8-6, 7参照）
- ・右岸地区の浸水は、痕跡水位より、戸走橋の上下流からの越水によるものと推定され、上流部では約0.4m、下流部の鬼ヶ島付近では約2.6m程度の越水が発生したと推定される。（図8-8, 9参照）
- ・右岸側の痕跡水位について、戸走橋の上流の痕跡水位よりも下流のものが高くなっているのは、戸走橋下流で流れが遅くなった影響で洪水流の速度エネルギーが位置エネルギーに転換されたためと見なされるが、湛水域内で発生する可能性のある水面振動の影響も考えられる。
- ・土田水位観測所地点では、流量観測を実施しており、20時31分に最大流量1,250m<sup>3</sup>/sを観測により記録した。（図8-4参照）
- ・戸走橋地点での流量は、途中の支川の合流を考慮して、ピーク時において約1,400m<sup>3</sup>/sと推定される。（図8-5参照）
- ・土田地区では、昭和60年に策定した現在の暫定計画の流量である810m<sup>3</sup>/sの流下能力を有するものの、今回の記録的な豪雨によって発生したそれを大きく上回るピーク流量約1,400m<sup>3</sup>/sに対しては流下能力が不足した。
- ・この土田地区でのピーク流量の発生時刻は、土田水位観測所から戸走橋までの距離約1kmを考慮すると、20時35分頃と推定される。

- ・戸走橋の上下流において、左右岸ともに越水が発生した。  
(図8-6~9参照)

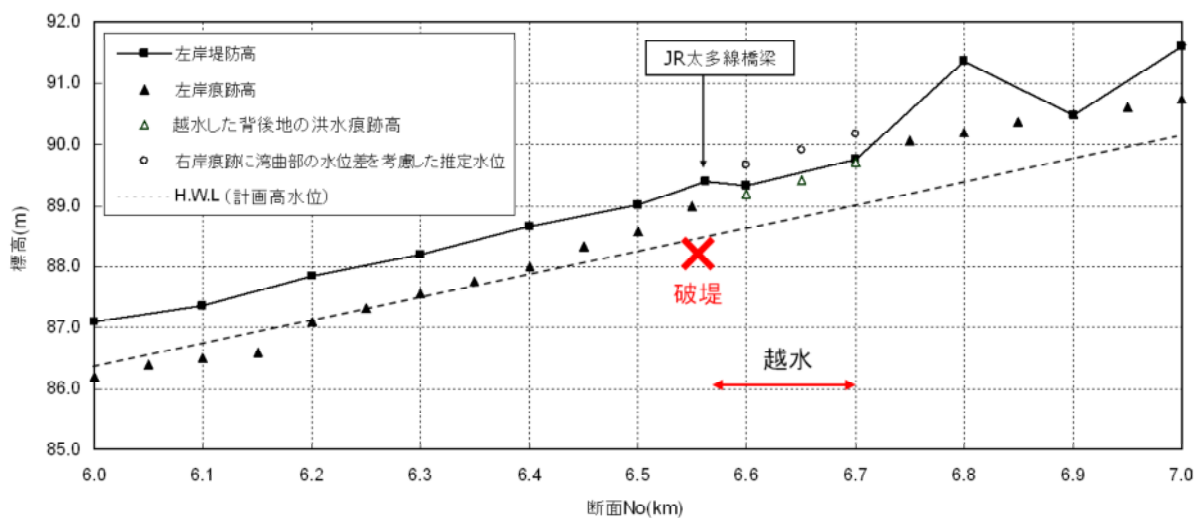
図 8 - 10 . 可児川痕跡水位縦断図 ( 広見地区・左岸 )

- ・JR太多線橋梁付近では、もともと堤防が湿潤状態にあったところに、河川水位がほぼ堤防天端高さまで上昇し、堤防上部（余裕高部）から急激に弱体化した。
- ・JR太多線より上流左岸において、現在の暫定計画である490m<sup>3</sup>/sの流下能力を大きく上回る約670m<sup>3</sup>/sの洪水が流下したため、河道の流下能力が不足し、左岸側において湾曲部外岸に生じる水位上昇によって堤防からの越水が発生した。（図8-10, 11参照）
- ・その越流水の一部が下流へ向かい、JR太多線橋梁をくぐる道路斜面に沿って左岸堤防の川裏を流下し、道路面及び堤防裏法面が洗掘された。（図8-12, 13参照）
- ・以上の要因により、JR太多線橋梁下の左岸堤防が破堤に至ったものと推定される。
- ・また、このピーク流量の発生時刻は、JR太多線橋梁から土田水位観測所までの距離約3kmを考慮すると、20時20分頃と推定される。

- ・ JR 太多線より上流側左岸において、湾曲部外岸に生じる水位上昇によって越水が発生した。(図 8 - 10 ~ 12 参照)

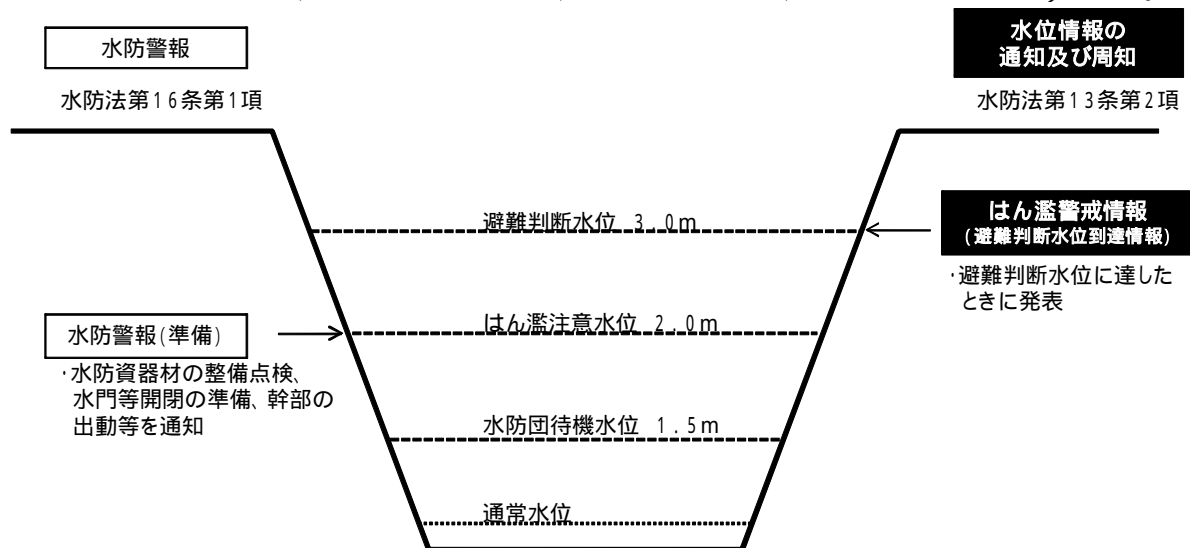
図8-15. 可児川（広見）の基準水位

- ・18:30 可茂土木事務所は、広見水位観測所の水位がはん濫注意水位(2.0 m)を超過したことを確認し、水防警報(準備)を発表。
- ・18:50 河川情報システムにおいて、可児川広見水位観測所の異常発生を認知。保守点検業者に点検体制確保を指示。
- ・19:00 広見水位観測所の異常発生を継続して認知したため、保守点検業者に水位観測所の点検を指示。
- ・19:15 可茂土木事務所職員2名が、広見水位観測所の状況確認のため出発。
- ・19:45 可茂土木事務所職員等が現地に到着し、水位状況の把握に努めた。(豪雨・洪水の最中に、職員の安全を確保しつつ広見水位観測所付近で水位状況を把握する作業は困難を伴った)
- ・20:00 可茂土木事務所は、避難判断水位(3.0 m)到達を確認し、はん濫警戒情報(避難判断水位到達情報)を発表。
- ・20:10 可茂土木事務所は、可児市に対して電話で可児川広見水位観測所の水位が避難判断水位である3.0 mに達したことを伝え、避難勧告発令の検討を行うよう助言。(20時15分 可児市が市内全域に避難勧告発令)
- ・21:50 保守点検業者は現地に到着し、水位観測所の緊急点検に着手。
- ・22:50 水位計変換器が誘導雷の影響により正常動作していなかったことが判明し、復旧作業を実施し完了。機器の作動状況が正常に戻る。

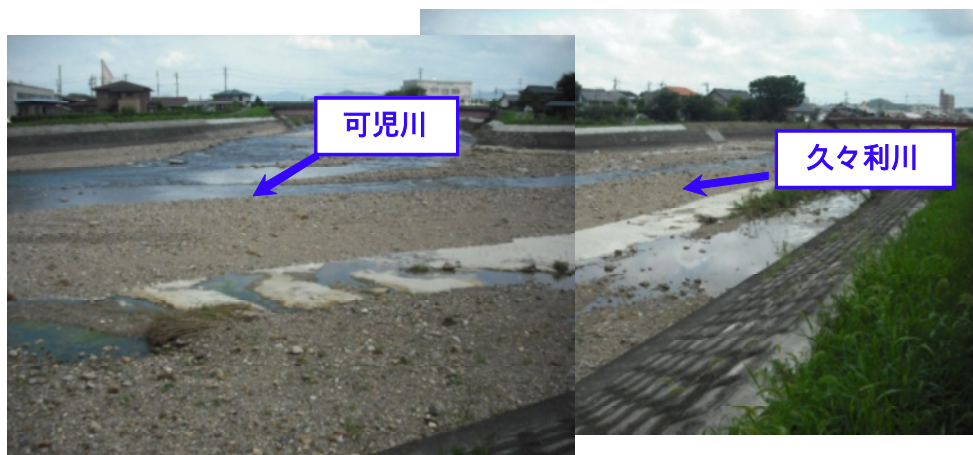
図 8 - 1 6 . 久々利川合流点における7.15豪雨後の土砂の堆積状況  
(平成22年7月29日撮影)

- ・可児川の本川合流点から約2.2 km 上流の戸走橋までの区間は、河床・河岸に岩盤が露呈している急流部でそのほとんどが天然河岸を形成し、渓谷状態である。
- ・戸走橋より上流部は、河床勾配は下流に比べ比較的穏やかであり、可児市、御嵩町の市街地及び穀倉地帯を流下し、河道は大きく蛇行した区間がある。蛇行部は直線部に比べ流速が減少すること等から土砂が堆積しやすい状況である。
- ・可児川の久々利川合流部については、治水安全度の向上を図るため平成22年5月までに河床掘削を行い、河川改修が完了していたが、今回の洪水により再度土砂の堆積が見られる。

- ・ 可児川下流の越水箇所、可児川中流の越水・破堤箇所、久々利川等の越水箇所における対策を検討する必要がある。
- ・ 今回の豪雨により堤防が弱体化した河川〔可児川他 10 河川(久々利川、高田川、大沢川、姫川、東川、宮川、水門川、中之江川、大谷川、梅谷川)〕について、次期出水による堤防決壊を防ぐため、余裕高部のブロック張工などの対策が必要である。
- ・ 可児川中流の河道は大きく蛇行した区間があり、土砂が堆積しやすい状況であることから、河道掘削後も適正な維持管理が必要である。
- ・ 久々利川合流点では、今回の洪水により土砂堆積したため、対策が必要である。( 図 8 - 1 6 参照 )

- ・ 可児川中流の河道掘削完了後においても、土砂が堆積しやすい箇所であることから、堆積状況を継続して監視し、必要に応じ堆積土砂除去を行う。(河川課)
