高浜発電所4号機の原子炉起動予定および調整運転の開始予定について

2021年4月9日
関西電力株式会社

高浜発電所4号機 第23回定期検査の概要

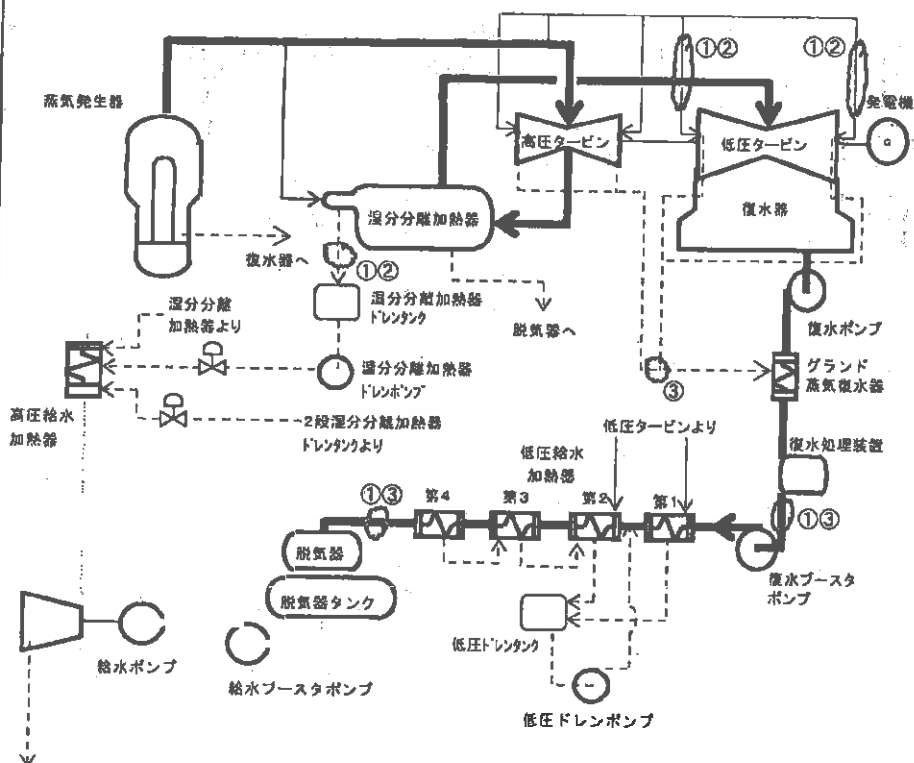
<系統別概要図>

過去の点検において減肉傾向が確認された部位20箇所、配管取替時の作業性を考慮した部位70箇所、今後の保守性を考慮した部位13箇所、合計103箇所を耐食性に優れたステンレス鋼もしくは低合金鋼の配管に取り替えました。

- 【取替理由】
- ① 過去の点検で減肉傾向が確認されているため計画的に取り替えた箇所 (20箇所)
 - ・必要最小厚さとなるまでの期間が10年未満の箇所
 - 炭素鋼 ⇒ ステンレス鋼 2箇所
 - ・必要最小厚さとなるまでの期間が10年以上の箇所
 - 炭素鋼 ⇒ ステンレス鋼 18箇所
 - ② 配管取替時の作業性※1を考慮して取り替えた箇所 (70箇所)
 - 炭素鋼 ⇒ ステンレス鋼 70箇所
 - ③ 今後の保守性※2を考慮して取り替えた箇所 (13箇所)
 - 炭素鋼 ⇒ ステンレス鋼 12箇所
 - 炭素鋼 ⇒ 低合金鋼 1箇所
- [合計 103箇所]

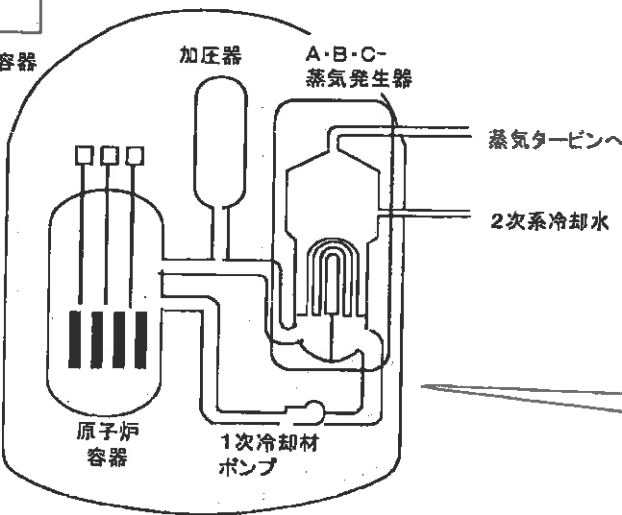
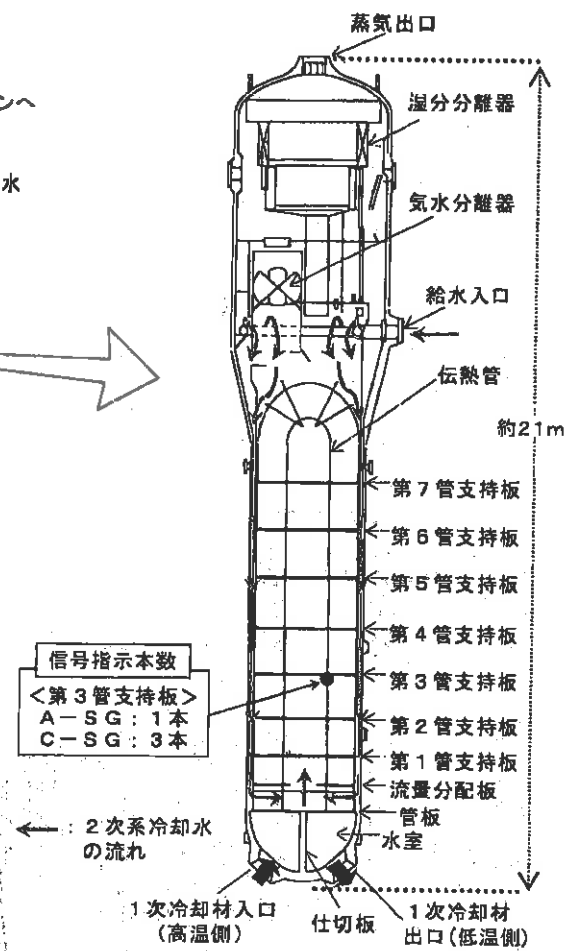
図-5 蒸気発生器伝熱管の渦流探傷検査結果

3台ある蒸気発生器(SG)の伝熱管全数(既施栓管を除く計9,747本)について、渦流探傷検査を実施した結果、A-SGの伝熱管1本、C-SGの伝熱管3本について、管支持板部付近に外面(2次側)からの減肉とみられる有意な信号指示が認められました。

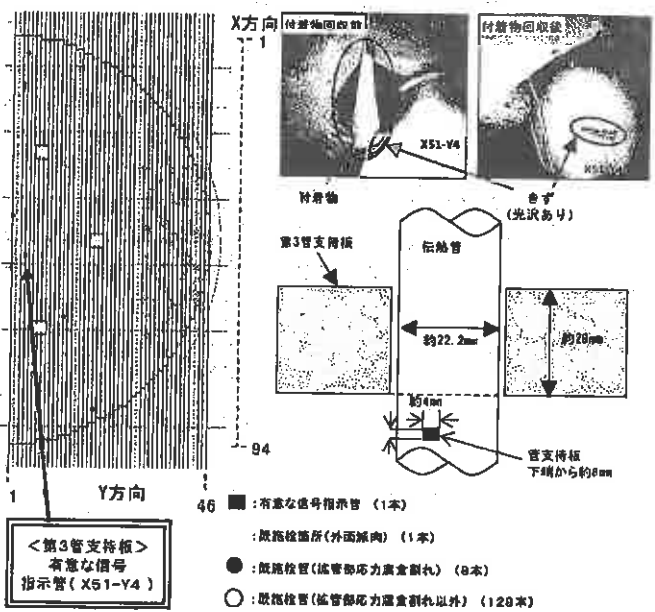
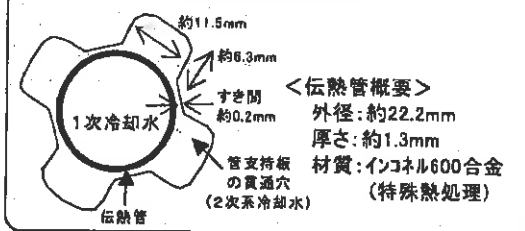
A-蒸気発生器伝熱管(低温側)の状況

原因は、これまでの運転に伴い伝熱管表面に生成された稠密なスケールが、プラント運転に伴い剥離し、管支持板下部に留まり、伝熱管に繰り返し接触したことで摩耗減肉が発生したものと推定しました。

信号指示本数
 <第3管支持板>
 A-SG: 1本
 C-SG: 3本

対策として、当該伝熱管の高温側および低温側管板部で閉止栓(機械式栓)を施工しました。また、スケール全体の脆弱化を図るため、SG器内の薬品洗浄を行いました。
