美浜・大飯・高浜発電所の最近の状況について

2021年6月4日

関西電力株式会社

高浜 4 号機 蒸気発生器伝熱管の損傷

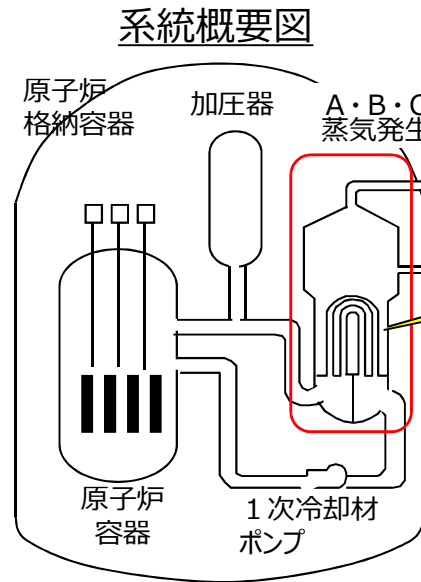
発生箇所

○2020年10月7日からの第23回定期検査において、3台ある蒸気発生器（以下、「SG」と言う）の伝熱管の健全性を確認するため渦流探傷試験を実施した結果、A-SGの伝熱管1本およびC-SGの伝熱管3本の管支持板部付近に、外面からの減肉とみられる有意な信号指示を確認した。

○小型カメラによる伝熱管の外観調査を行った結果、A-SGの伝熱管1本およびC-SGの伝熱管1本において、付着物を確認した。また、4本の伝熱管の一部には、減肉箇所に光沢のある金属面が認められていることや、きずの形状や過去の類似事例の調査結果等から摩耗減肉の可能性が高いことを確認した。

これまでの運転に伴い伝熱管表面に生成された稠密なスケールが、プラント運転に伴い剥離し、管支持板下部に留まり、伝熱管に繰り返し接触したことで摩耗減肉が発生したものと推定し、対策として、スケール全体の脆弱化を図るため、SG器内の薬品洗浄を行うことと、当該伝熱管 4 本について、高温側および低温側管板部で閉止栓（機械式栓）を施工し、使用しないこととした。

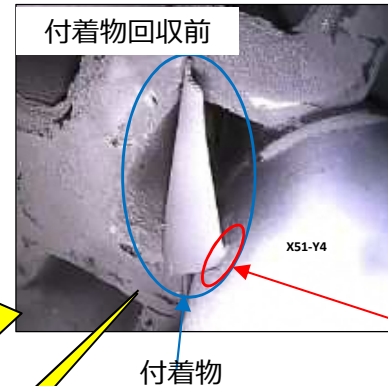
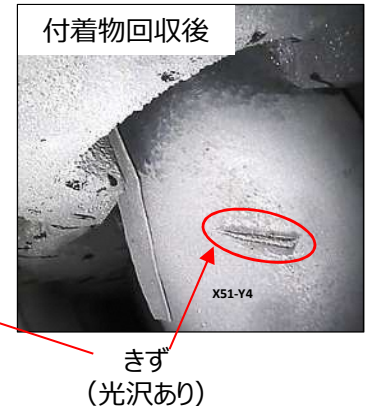
A-SG伝熱管に付着していたスケールAの調査結果

スケールA <凹面>

伝熱管との接触箇所

幅：約15mm
長さ：約9mm
厚さ：約0.2～0.3mm
重さ：約0.1g
材質：マグネタイト（鉄酸化物）

- ・伝熱管との接触箇所に光沢を確認（電子顕微鏡観察の結果、筋状の摺れ痕を確認）
- ・伝熱管の主成分であるニッケルやクロムを検出。

C-SGから回収したスケールも同様の材質（マグネタイト）で、筋状の摺れ痕から伝熱管の主成分であるニッケルやクロムを検出。

スケールA	
断面観察結果	<p>約0.2～0.3mm</p> <p>稠密層の範囲</p>
回収場所	A-SG伝熱管減肉部（第3管支持板下部）
性状	稠密層が主体

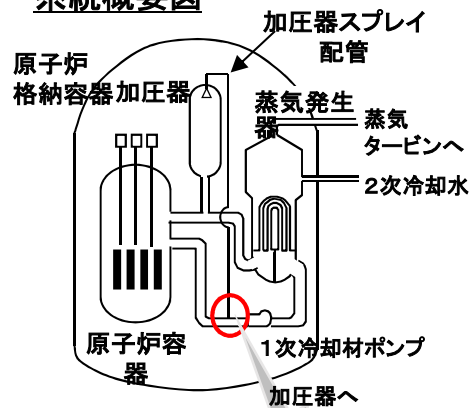
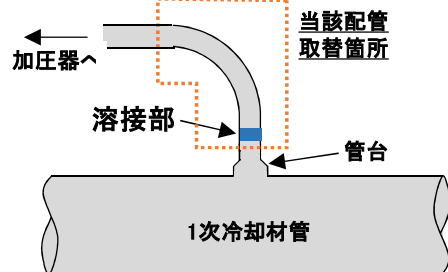
系統概要図

○2020年7月20日から第18回定期検査中の大飯3号機において、超音波探傷検査にて、1次冷却材管と加圧器スプレ配管の溶接部付近に傷があると評価し、調査の結果、粒界割れであり、傷周辺の部材の硬さ計測の結果、応力腐食割れの発生・進展の知見がある硬さを超えていることを確認した。

また、溶接時の入熱の影響を調査した結果、過大な入熱が加わった可能性が高いことが判明した。

対策：今回の定期検査で当該配管の取替えを行うこととし、取替えに当たっては、溶接時に過大な入熱とならない全層T i g溶接を用いるとともに、応力腐食割れを防止するため、配管内表面の機械加工時に硬化を低減する加工方法等を用いて施工する。

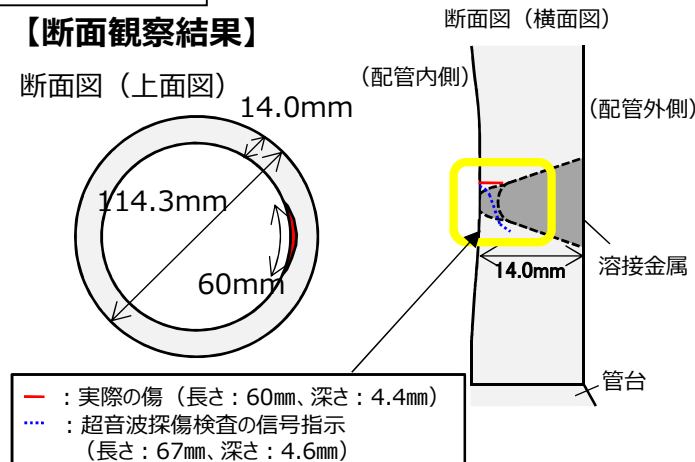
【断面観察結果】

原因：溶接時の過大な入熱と配管の形状による歪みの影響が重なり、溶接部近傍の表層の硬化が大きくなるとともに、溶接に伴い発生した高い応力が作用したことにより、粒界割れが発生し、その後応力腐食割れが進展したものと推定した。

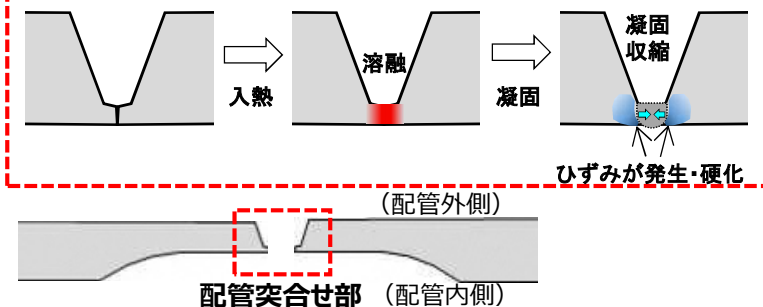
【傷の発生および傷の進展 (原因)】 溶接時の入熱による影響

○当該部の溶接方法の再現試験を行った結果、溶接時の入熱の増加に伴い、溶接部近傍が硬くなる傾向があることを確認した。

溶接時の入熱による硬化メカニズム
・溶接により入熱が加えられることで、溶接の凝固・収縮に伴い溶接境界線近傍にひずみが生じ硬化する。
