**浜岡原子力発電所 5号機 非常用ディーゼル発電機(A)
燃料油ドレンタンクからの漏えいについて(統報)(原因と対策)**

2021年6月29日

5号機 非常用ディーゼル発電機(以下、「D/G」という。)(A)燃料油ドレンタンク(以下、「ドレンタンク」という。)上蓋から軽油を漏えいさせた事象(2021年6月2日お知らせ済)について、原因と対策がまとめたことから、お知らせします。

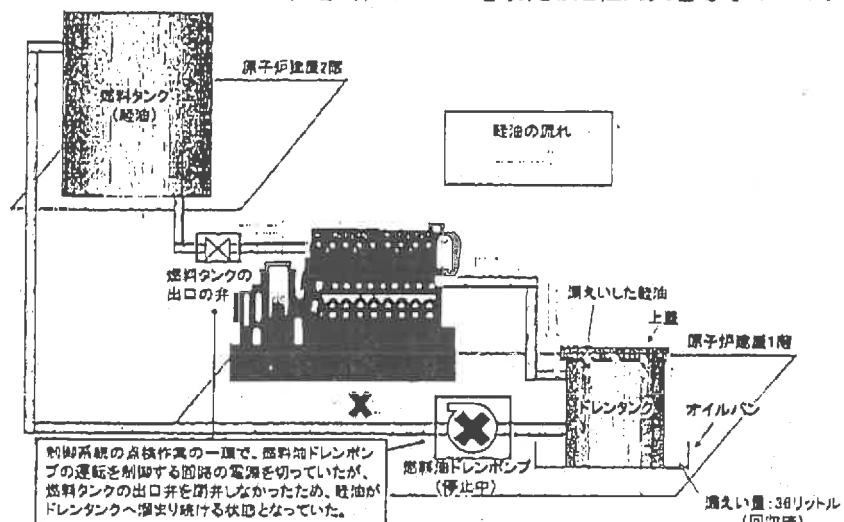
事象の概要図

事象の概要	<p><事象の概要></p> <p>①5号機 D/G(A)は5月13日より点検作業(点検対象はディーゼル機関、制御系統(注1)、燃料油系統(注2)、潤滑油系統等)を開始した。</p> <p>②制御系統の点検作業の一環で、同日、燃料タンクからドレンタンクに溜まった軽油を燃料タンクに戻すポンプ(燃料油ドレンポンプ)の運転を制御する回路(制御回路)の電源を切った。</p> <p>③制御回路の電源を切ったことにより、燃料油ドレンポンプが自動起動しない状態となつた。</p> <p>④燃料油ドレンポンプが自動起動しない状態であるため、軽油が燃料タンクから自重によりドレンタンクに溜まり続け、6月1日、ドレンタンクの上蓋からオイルパン内にあふれた。</p> <p>なお、事象発生翌日(6月2日)の夕方、オイルパンに溜まった軽油(約36リットル)をふき取った。その後、ふき取った軽油は消防法に基づき、適切に処理した。</p>
原因と対策	<p><問題点></p> <p>燃料油ドレンポンプが自動起動しない場合、安全措置(注3)として、燃料油系統に属する燃料タンクの出口弁を閉弁する必要がある。このことが社内文書に規定されているにも関わらず、当該弁を閉弁しておらず、燃料タンクからドレンタンクに至る流路が形成されていた。</p> <p><原因></p> <p>①点検作業検討段階</p> <p>制御系統の点検と燃料油系統の点検には、以下の理由から燃料タンクの出口弁を閉弁する安全措置を設定する必要があった。</p> <p>【理由】</p> <p>点検作業の一環として燃料油ドレンポンプの制御回路の電源を切ることで、自重により燃料タンクからドレンタンクへ流入する軽油を燃料タンクに戻すことができなくなるため、燃料タンクの出口弁を閉弁することで、ドレンタンクへの流入を防ぐ必要があった。</p> <p>点検作業検討段階において、制御系統の点検の後に燃料油系統の点検を実施する計画とした。その際に、燃料油系統の点検には上記安全措置を設定したが、制御系統の点検作業においても、同様の安全措置を設定したものと思い込み、制御系統の点検時の安全措置に当該弁の閉弁を設定しなかった。</p> <p>②点検作業指示段階</p> <p>制御系統の点検作業に係る安全措置を運転員へ指示する際、別系統である燃料油系統に属する燃料タンクの出口弁に対する安全措置は制御系統には不要であると思い込み、安全措置の設定が不足していることに気付くことができなかった。</p> <p><対策></p> <p>当社では、安全に点検作業を実施するために、点検作業検討段階において、システム上で安全措置を設定している。この段階で、システム上で必要な安全措置を規定した社内文書(注4)を自動的に表示することで、検討した安全措置に不足がないことを確認する仕組みを構築する。その後の点検作業指示段階においても、この仕組みにより、安全措置に不足がないことを再度確認する。</p>
