浜岡原子力発電所 3号機 圧力抑制室での異物の確認 (続報)(原因と対策)

2021年7月1日

3号機 圧力抑制室(注1)の点検口(注2)に設置していたビニールシートが破れ、複数の破片を点検口から圧力抑制室内部に落下させた事象(2021年4月13日お知らせ済)について、異物の回収および原因と対策がまとまったことから、お知らせします。

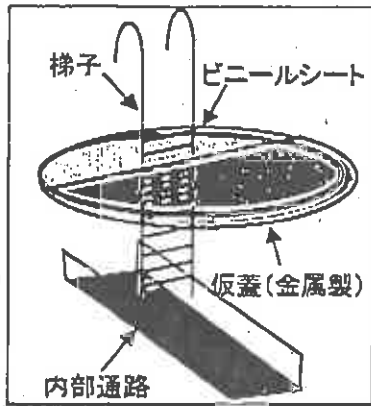
点検口の異物侵入防止対策概要図

- ①通常は専用蓋を使用
- ②点検時は、専用蓋を外し、梯子部分はビニールシートで閉止

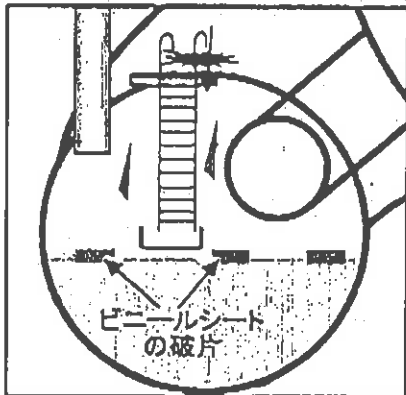
- ④ビニールシートが激しく振動し破損
- ⑤ビニールシートの破片の落下

回収したビニールシート破片

<p style="text-align: center;">原因 と対策</p>	<p><原因></p> <p>原子炉格納容器からの排気用配管をバイパスラインに変更する際、圧力抑制室内の空気の流れが速くなることにより異物侵入防止のため設置したビニールシートが破損し、圧力抑制室内に混入するリスクを把握できていなかった。</p> <p><対策></p> <p>圧力抑制室内の空気の流れに大きな変化を生じさせる運転操作を行う際は、一旦空調設備を停止した上で、関係個所に開口部の状況を確認し、異物侵入や汚染発生リスクを検討するプロセスを社内指針類に定める。</p> <p>なお、今回破損したビニールシートは、通常、限られた期間で実施する点検作業に用いるが、プラントの長期停止に伴い、使用期間が長期に渡った。このため、当該箇所以外においても長期間に渡りビニールシートを使用している箇所について、定期的な巡視点検により維持管理を実施していく。</p>

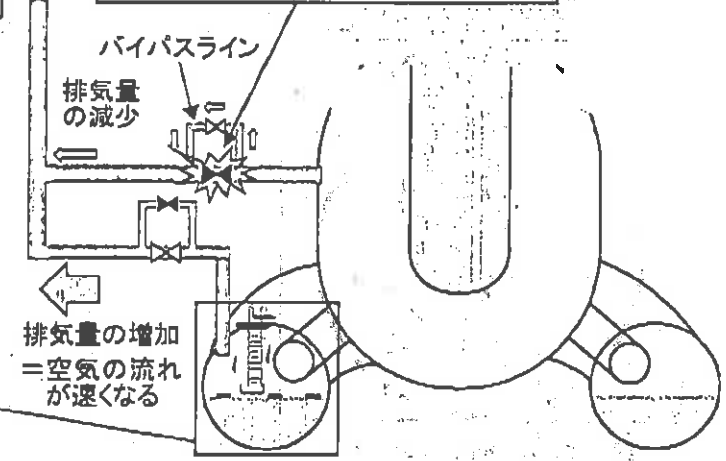
排気ライン切り替え後の概要図

- ③不具合による排気ラインの切り替え
