## 大飯発電所3号機の原子炉起動予定および調整運転の開始予定について

2021年7月2日

関西電力株式会社

## 大飯発電所3号機 第18回定期検査の概要

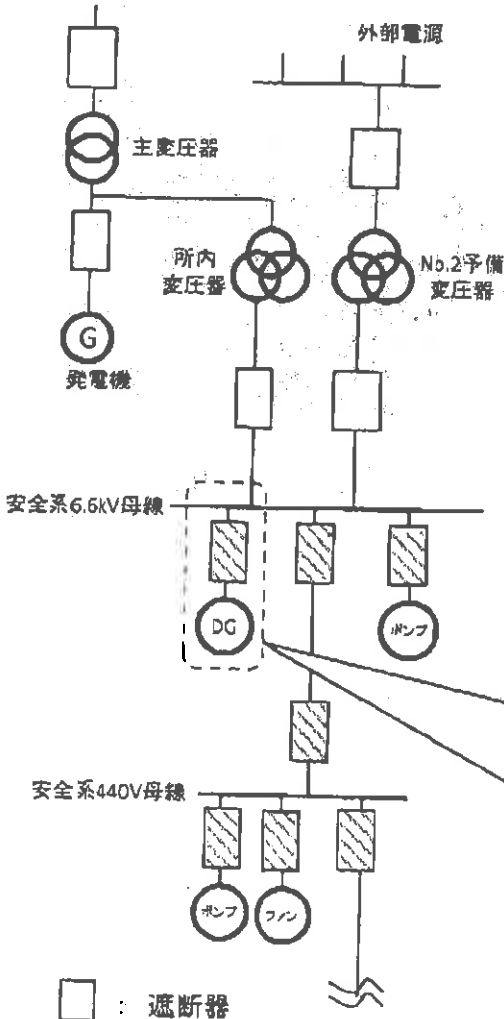
図-1 高エネルギーアーク損傷対策工事

三相短絡等によりアーク放電が発生

アーク放電により高温ガスが発生  
 ↓  
 アーク放電が継続しガスの温度上昇  
 ↓  
 高温ガスにより遮断器室内の配線被覆等が発火(アーク火災)

国内外の原子力発電所の電気設備で高エネルギーアーク損傷が発生していることを踏まえ、原子力規制委員会によるバックフィット(新たな規制基準の既存の施設等への適用)として保安電源設備に係る技術基準規則等が一部改正(2017年8月)されたことから、非常用ディーゼル発電機に接続される電気盤に対して保護継電器(リレー)およびインターロックの追加を行いました。

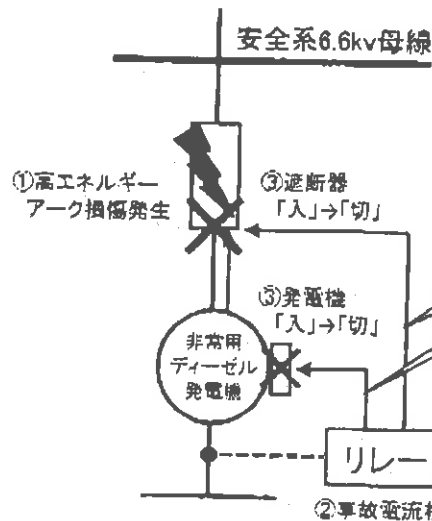
外部電源喪失時の非常用ディーゼル発電機からの給電時における高エネルギーアーク損傷による火災の発生を想定。

インターロック追加  
 発電機を停止するとともに、遮断器を開放することで、事故電流を遮断

リレー追加  
 事故電流を検出し、発電機の停止および遮断器を開放させる

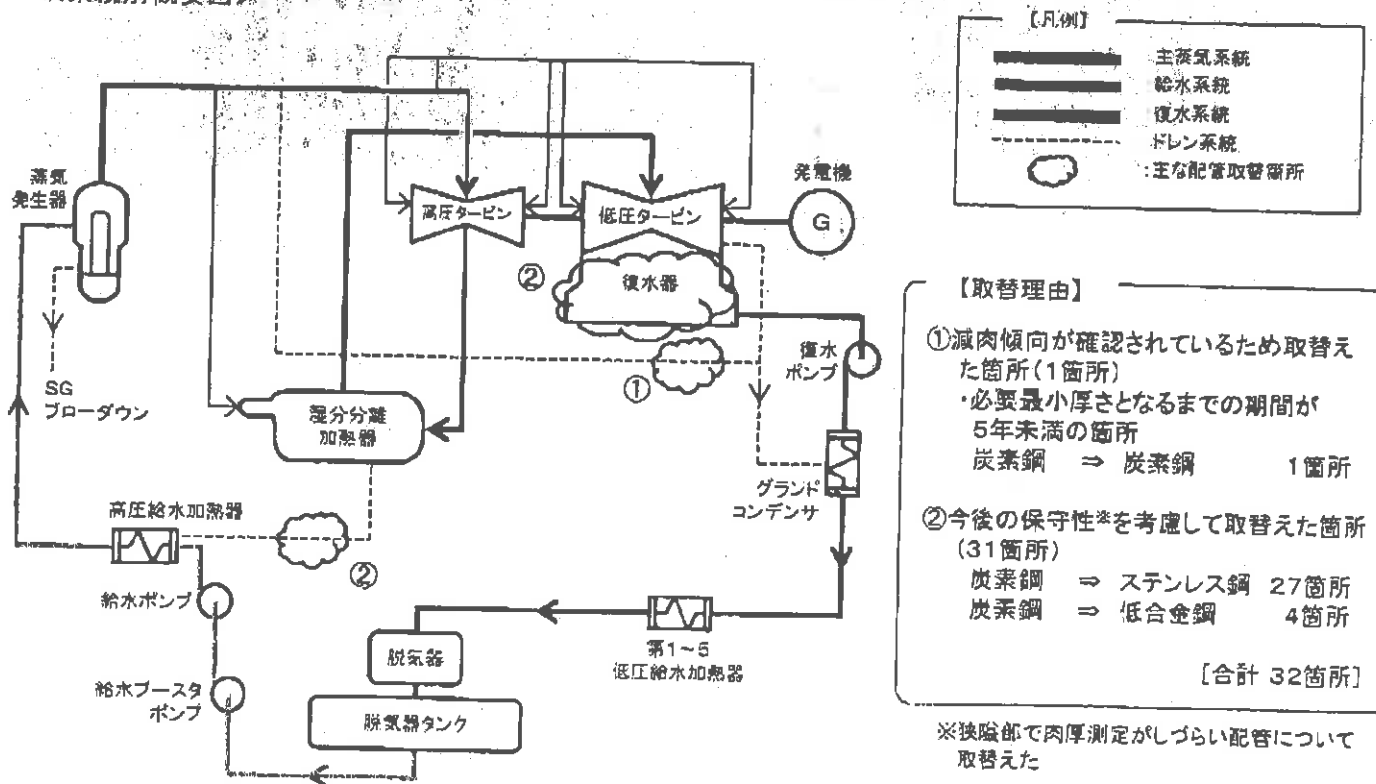
図-2 2次系配管の点検等

高圧排気管の直管部28箇所について、配管内面から目視点検を実施しました。その結果、配管内面に減肉が確認された20箇所について、超音波検査(肉厚測定)を実施しました。

必要最小厚さを下回っている箇所、および次回定期検査までに必要最小厚さを下回る可能性があるとして評価された箇所はありませんでした。

○今回の点検で減肉傾向が確認された部位1箇所、今後の保守性を考慮した部位31箇所、合計32箇所を耐食性に優れたステンレス鋼、低合金鋼または炭素鋼の配管に取り替えました。

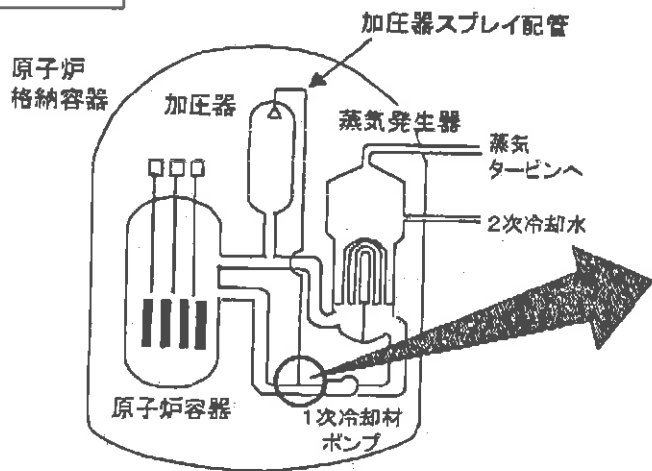
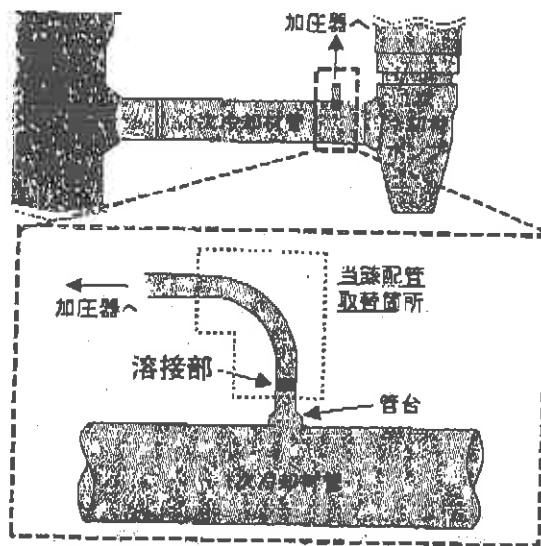
### 図-3 加圧器スプレイ配管溶接部の超音波探傷検査結果

1次冷却材配管と加圧器スプレイ配管との溶接部付近について、超音波探傷検査を実施したところ、配管内面に有意な指示が認められ、当該部に傷があると評価しました。その後、配管を切り出して評価した結果、当該部には母材と溶接金属部との境界に沿って配管の内側から外側に進展した傷があることを確認しました。

今回の定期検査で当該配管の取替えを行うこととし、取替えに当たっては、溶接時に過大な入熱とならない全層Tig溶接を用いるとともに、応力腐食割れを防止するため、配管内表面の機械加工時に硬化を低減する加工方法等を用いて施工しました。

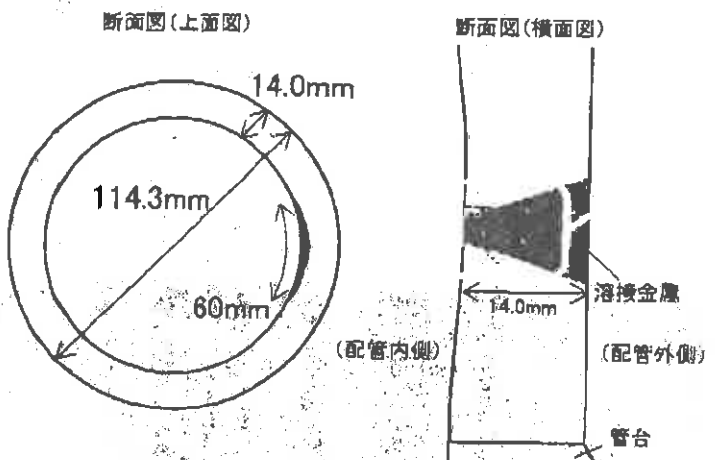
— 実際の傷(長さ:60mm、深さ:4.4mm)  
 ..... 超音波探傷検査の信号指示(長さ:67mm、深さ:4.6mm)

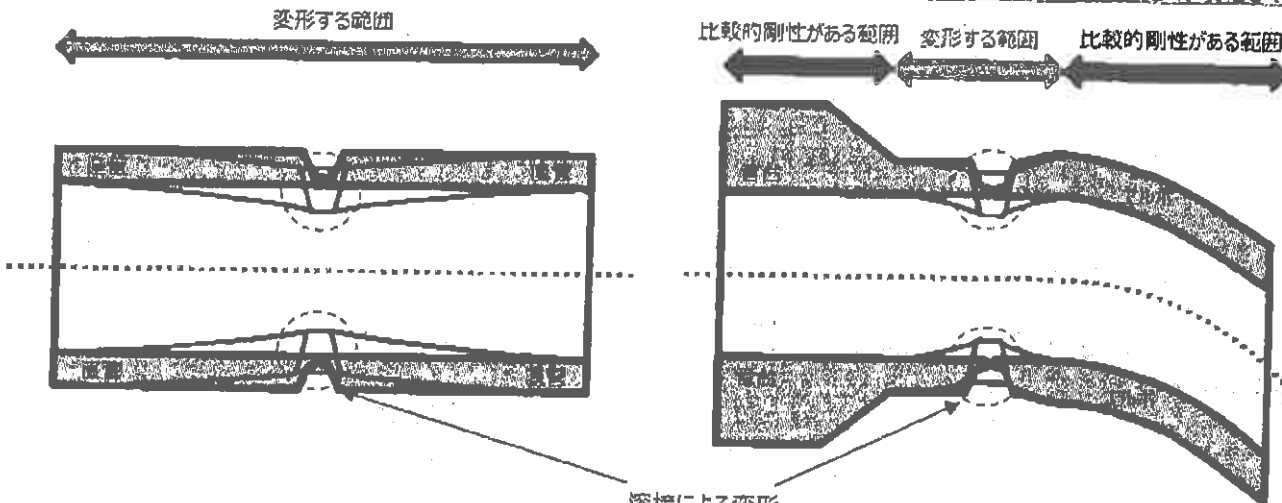
#### 【管台とエルボ部の組み合わせ(当該配管と同形状)】

変形する範囲が狭いため、歪みは比較的大きく、硬化しやすい。

当該配管と同じ外径114.3mm、厚さ14mmの場合、内側に1mm程度落ち込む
