原子力発電所の運営状況について

2021年9月3日
 関西電力株式会社

高浜発電所 2号機 安全対策工事における協力会社作業員の負傷について

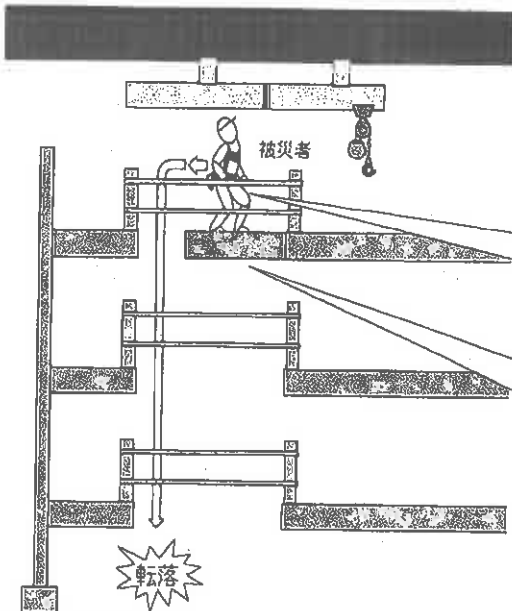
現場状況図

- ①当該足場には資機材の荷揚げを行うため、手摺（落下防止措置）で囲まれた開口部があった
- ②開口部上部に仮設クレーンのレールを設置するため、開口部内で作業を実施
- ③この作業にあたり、開口部の一部に足場板を設置

レールのゆがみ等がないことを開口部に背を向け後退しながら確認

溶接作業終了後、現場を離れるため手摺の外側に移動しようとして安全帯のフックを外したが、レールの状態が気になり、再度フックを掛けることなく、上を見ながら後退

資機材荷揚げ用の足場開口部上の天井に仮設クレーンのレールを設置するため、溶接作業に必要な範囲のみ足場板を設置

原因は、開口部に落下防止措置を設けていない状態で、当該作業員が安全帯のフックを外したまま移動したため開口部から転落したものと推定しました。

残っていた開口部に足場板を設置し閉止するとともに、足場板の取付、変更等が生じた場合についても、作業責任者および安全管理責任者が作業前に開口部の落下防止措置を確認することを作業手順書に明記しました。

また、作業場所の開口部については、開口部の場所や目的に関わらず、落下防止措置を確実に講じることや当該開口部のように都度足場板を取付け・取外しする場合であっても作業責任者および安全管理責任者が確認すること等を協力会社に周知し、再徹底を行いました。
