浜岡原子力発電所3号機 原子炉建屋2階における水の漏えいについて

2021年9月8日

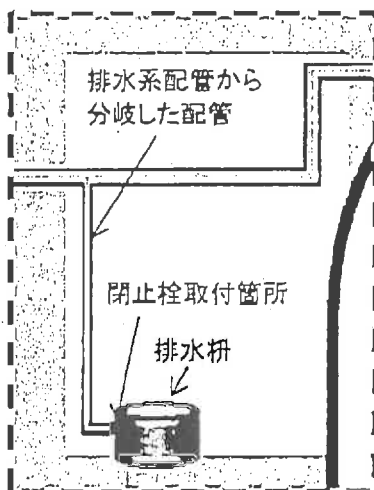
1部 拡大図

発生号機	3号機(定期検査中) 原子炉建屋 2階(放射線管理区域内)
発生年月日	2021年9月7日
状況	<p>2021年9月7日17時15分頃、定期検査中の浜岡原子力発電所3号機原子炉建屋2階(放射線管理区域内)において、放射性物質を含んだ水が約4リットル漏えいしました。</p> <p>当日、原子炉ウエル(注1)の除染(注2)作業に使用した洗浄水を液体廃棄物処理系に排水するにあたり、排水系配管から分岐した排水枡からの溢水を防止するため、燃料プール冷却材浄化系熱交換器(A)室に設置されている排水枡に閉止栓を取り付けていました。</p> <p>除染作業終了に伴い、当該排水枡の閉止栓を取外したところ、分岐した配管に溜まった水が排水枡から漏えいしました。</p> <p>また、閉止栓の取外し作業を行った当社社員が漏えい水に被水したため、身体の表面汚染密度を測定し、汚染がないことを確認しています。</p> <p>なお、配管に溜まった水が抜けたことにより漏えいば止まっております。</p> <p>今後、水の漏えいに至った原因を調査し、適切に対応してまいります。</p>
放射能の影響	本事象による外部への放射能の影響はありません。
