非常用ディーゼル発電機 排気管伸縮継手の破損に係る原因調査の結果（中間報告）

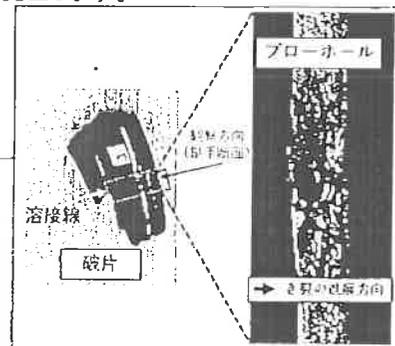
調査観点	調査項目	調査結果
設計	・設計（要件、材料、プロセスなど）が技術的に妥当であること	調査の結果、破損要因となる事実はなかった。
製作	・材料の選定が適切に行われていること	設計条件を満たす JIS 規格材料を使用しており、破損要因となる事実はなかった。
	・製作・組立工程（溶接を含む）に問題がないこと	破損した排気管伸縮継手の破断面を調査した結果、溶接部にブローホールを確認した。（図2）
施工	・排気管伸縮継手の取付けが適切におこなわれていること	排気管伸縮継手に打痕等の施工不良跡はなく、施工記録から取付け等が適切に行われていることを確認しており、破損要因となる事実はなかった。
運転管理	・定期試験等の手順・判定基準が適切に定められていること	調査の結果、破損要因となる事実はなかった。
	・判定基準を逸脱する事象が発生していないこと	
保守管理	・適切な保全が行われていること	・劣化メカニズムに基づき点検計画を策定し、これまでの自プラントおよび他プラントにおける排気管伸縮継手に係る不適合事象を反映し、外観点検を規定していることを確認した。 ・当該排気管伸縮継手は定期的な取替部品としておらず、外観点検を実施の上、長期間（13年）使用していることを確認した。
経年劣化	・腐食、材料劣化、振動、熱疲労、外力等の経年劣化がないこと	破損した排気管伸縮継手の破断面を調査したところ、ブローホール近傍に疲労破壊の痕跡を確認した。
運転経験の反映	・自プラントおよび他プラントにおける排気管伸縮継手に係る不適合事象について、是正処置が適切に実施されていること	調査の結果、破損要因となる事実はなかった。

図2 排気管伸縮継手の破断面に確認したブローホール

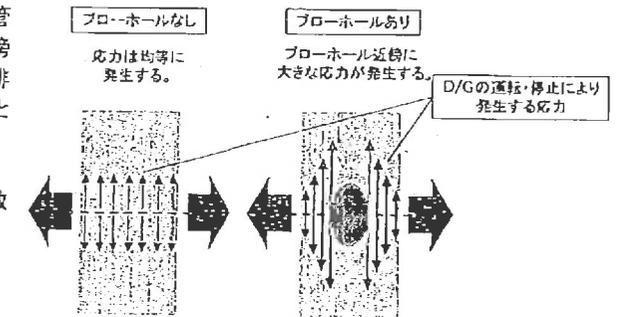
また、ブローホールの影響を確認するため、破損した排気管伸縮継手の詳細な解析評価を行った結果、ブローホール近傍では発生する応力が大きくなり、ブローホールがある場合の排気管伸縮継手の疲労寿命（注）はブローホールがない場合と比較して短くなることを確認しました。

図3 応力の発生状況（イメージ）
