美浜発電所3号機の定期検査開始について

2021年10月21日
関西電力株式会社

美浜発電所3号機 第26回定期検査の概要

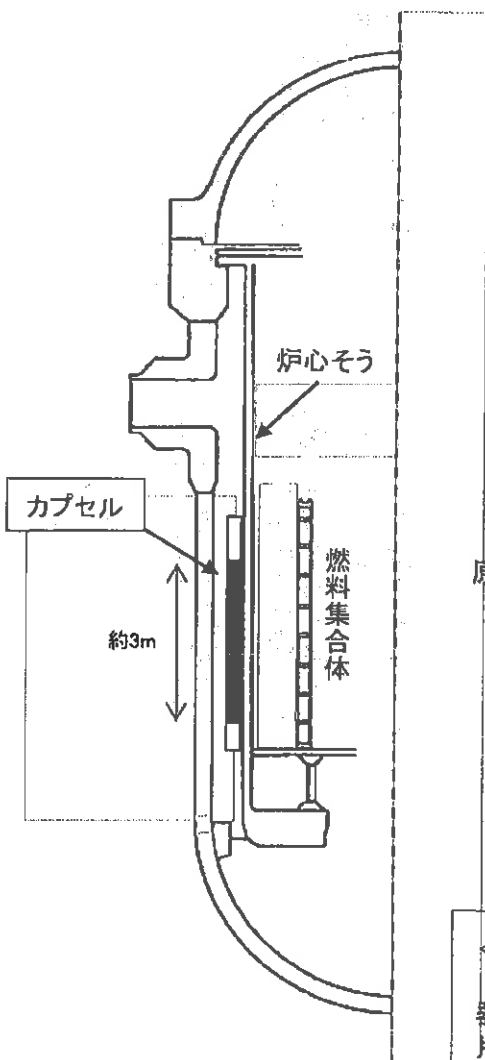
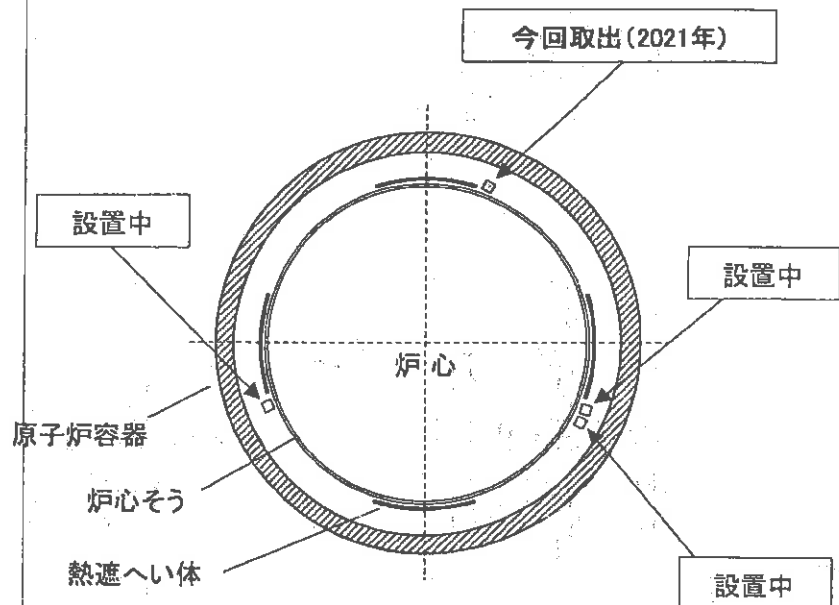
図-1 原子炉照射試験片取出工事

中性子照射による原子炉容器の材料特性変化を定期的に把握するため、原子炉容器内部に設置している照射試験片を取り出します。(今回で5回目)

取り出した照射試験片を試験場所へ運搬し、各種試験を実施し、原子炉容器の健全性に問題ないことを確認します。

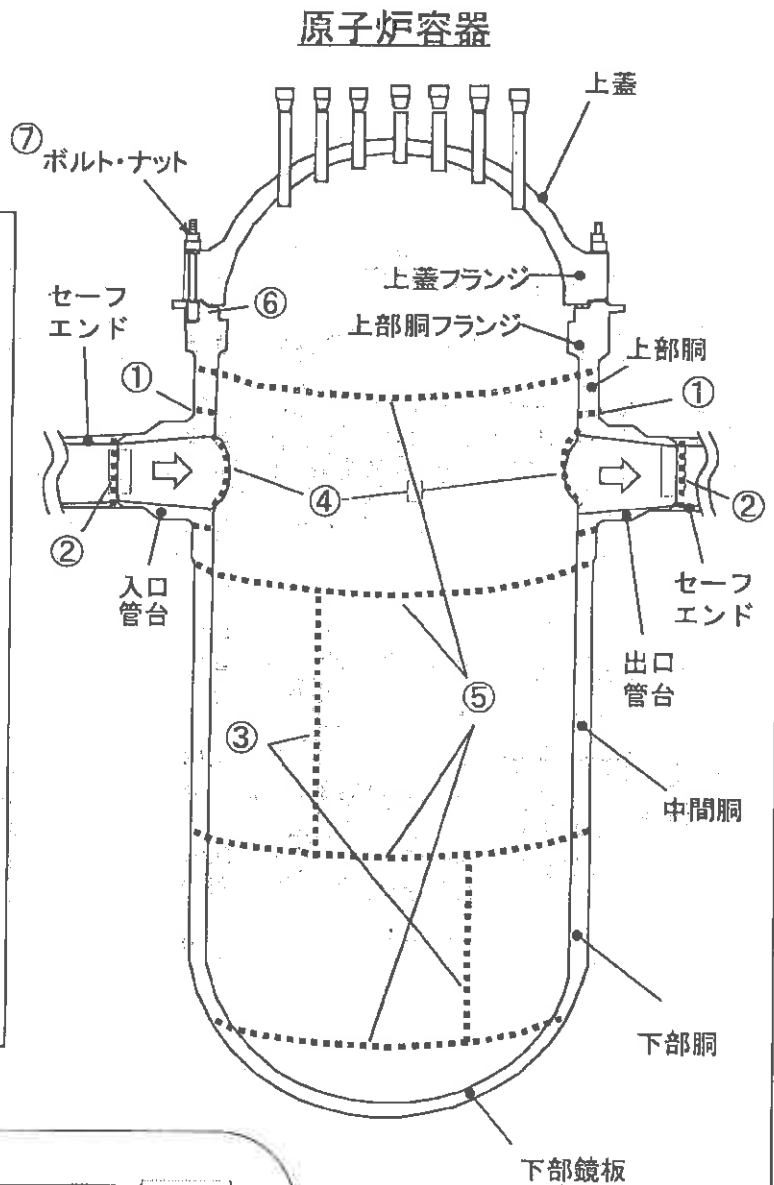
図-2 原子炉容器供用期間中検査

- ① 入口管台と胴との溶接部(A~Cループ)
出口管台と胴との溶接部(A~Cループ)
全6箇所の溶接部を検査
- ② 入口管台とセーフエンドとの溶接部(A~Cループ)
出口管台とセーフエンドとの溶接部(A~Cループ)
全6箇所の溶接部全周を検査
- ③ 胴の長手溶接部
全6箇所の溶接部を検査
- ④ 入口管台内面丸み部(A~Cループ)
出口管台内面丸み部(A~Cループ)
全6箇所の丸み部を検査
- ⑤ 胴の溶接部
全4箇所の溶接部を検査
- ⑥ 胴フランジ ネジ穴のネジ部
58箇所中12箇所を検査
- ⑦ スタッドボルト
58本中12本を検査

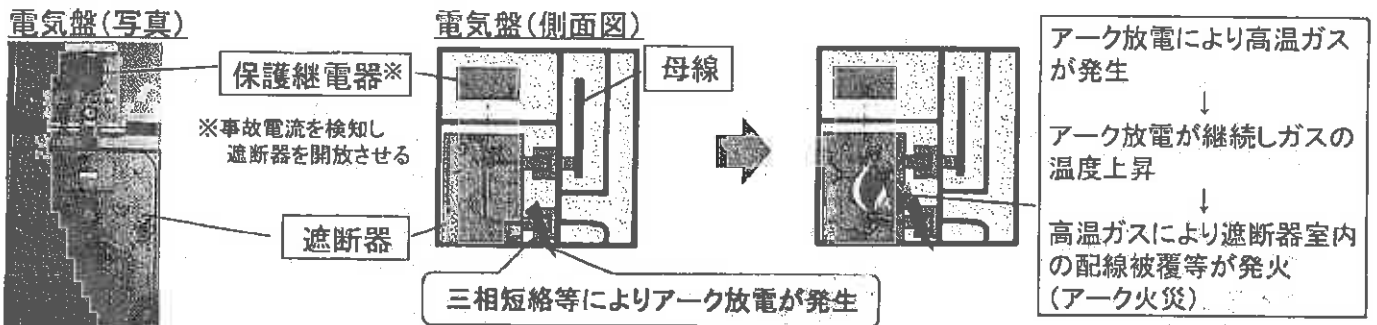
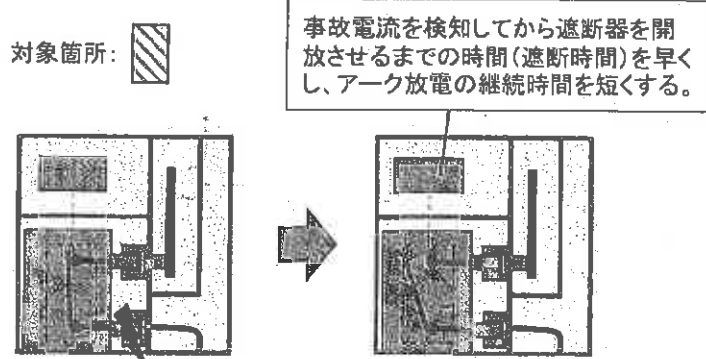
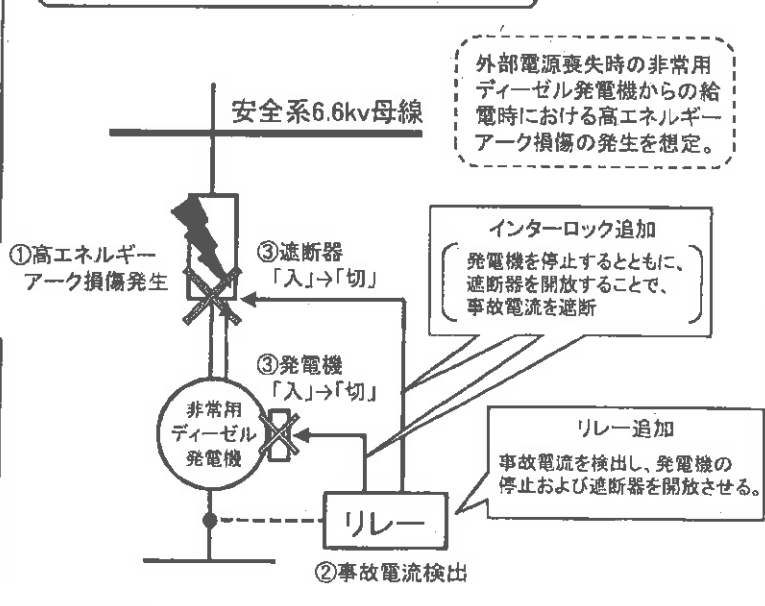
図-3 高エネルギーアーク損傷対策工事

国内外の原子力発電所の電気設備で高エネルギーアーク損傷が発生していることを踏まえ、原子力規制委員会によるバックフィット(新たな規制基準の既存の施設等への適用)として保安電源設備に係る技術基準規則等が一部改正(2017年8月)されたことから、非常用ディーゼル発電機受電遮断器の遮断時間変更およびインターロック・保護継電器(リレー)の追加を行います。

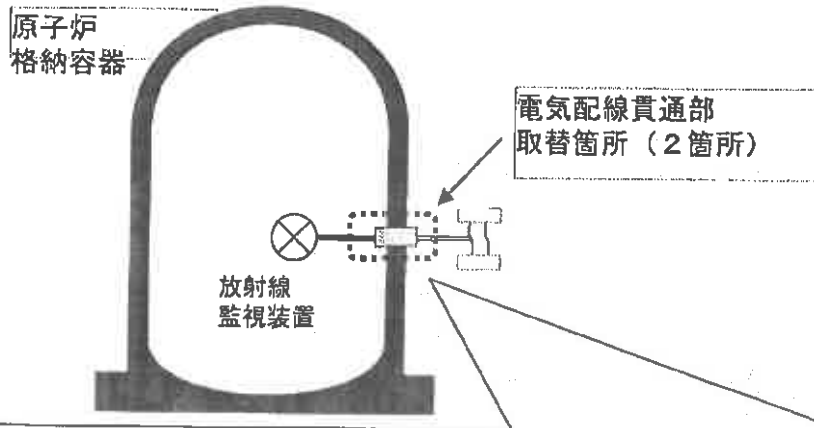
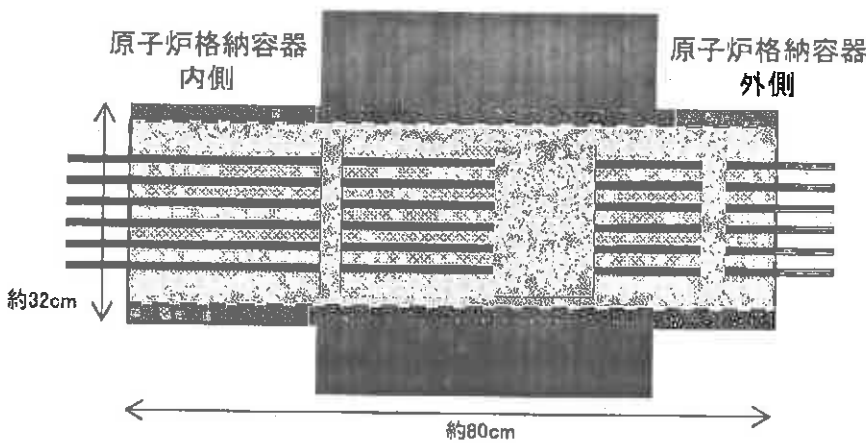
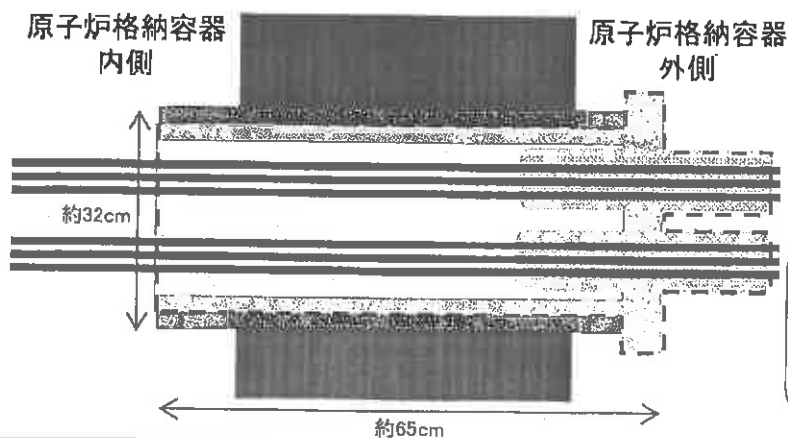
図-4 電気配線貫通部改良工事

事故時の過酷な環境下で機能要求のある原子炉格納容器内の放射線監視装置に接続されているケーブルが通る原子炉格納容器の電気配線貫通部（2箇所）について、信頼性向上の観点から、最新型式のモジュラー型の電気配線貫通部に取り替えます。

取替前に比べ、より過酷な環境下でも貫通部の電気的機能(絶縁性能等)が維持できることを確認された型式

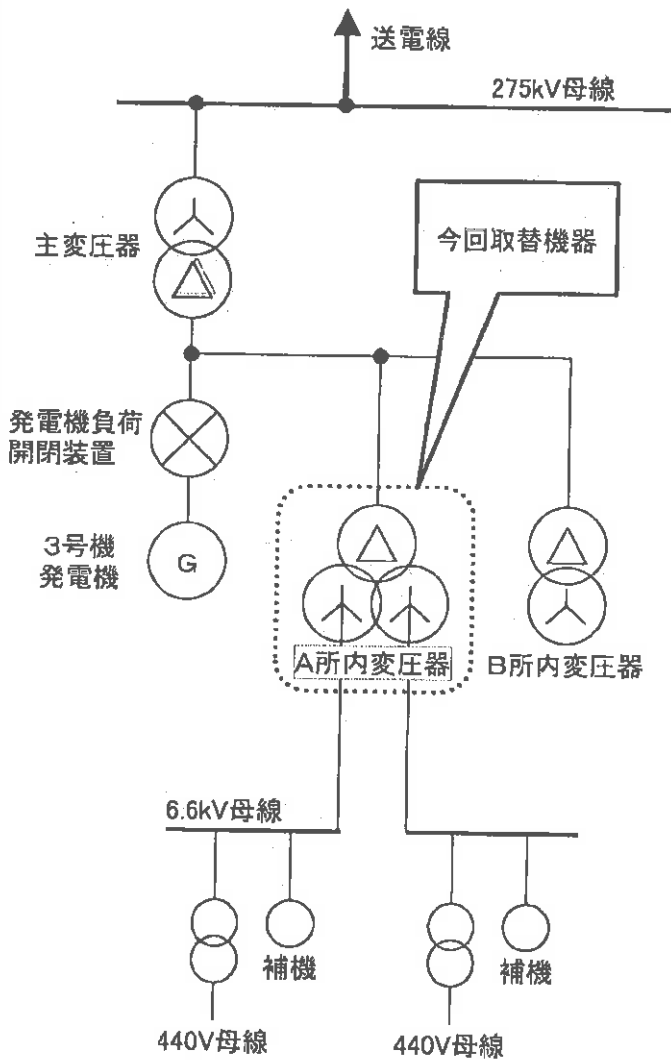
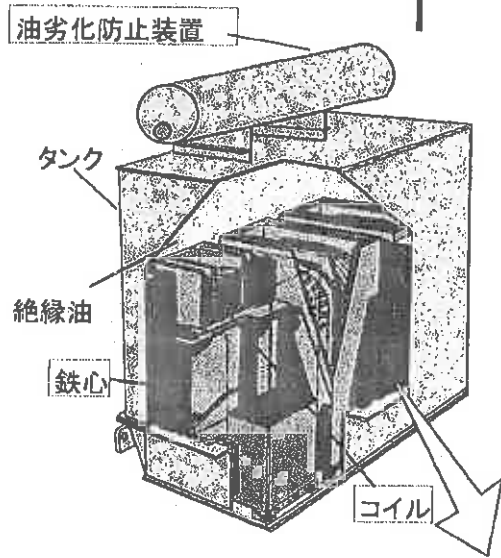
図-5 A所内変圧器取替工事

A所内変圧器コイルの絶縁性能が経年劣化の傾向にあるため、予防保全としてA所内変圧器を新品に取り替えます。

コイルは、銅線数本を絶縁紙で巻き上げたもので、絶縁油が入ったタンク内にある。絶縁紙は、長期間、変圧器運転温度の熱影響等を受けることで強度が低下(経年劣化)する。

この状態で、送電線事故等の外的要因により変圧器コイルに電磁力が加わった場合、絶縁破壊に至る可能性がある。

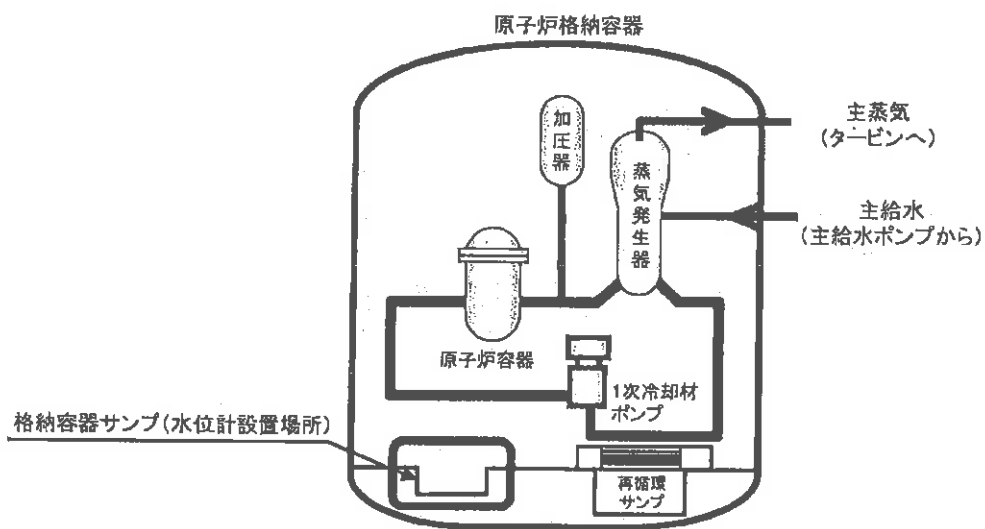
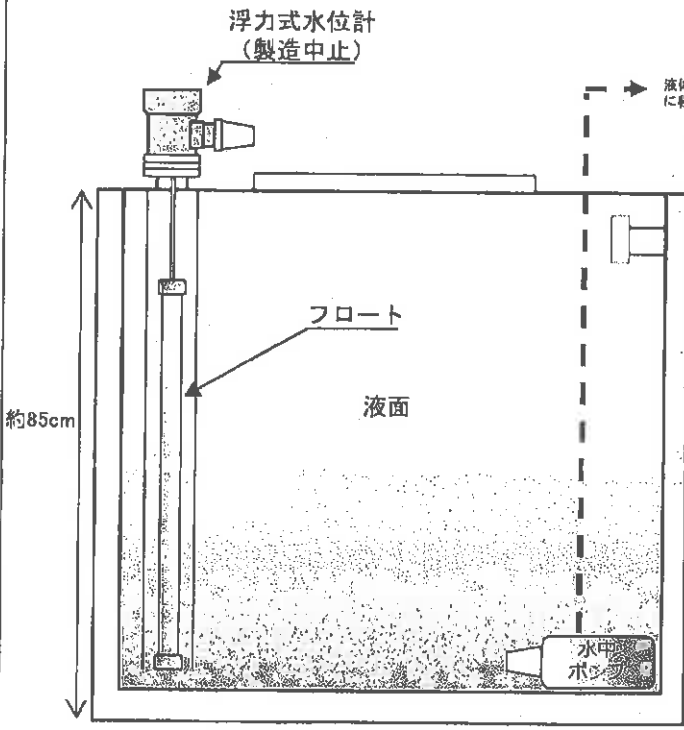
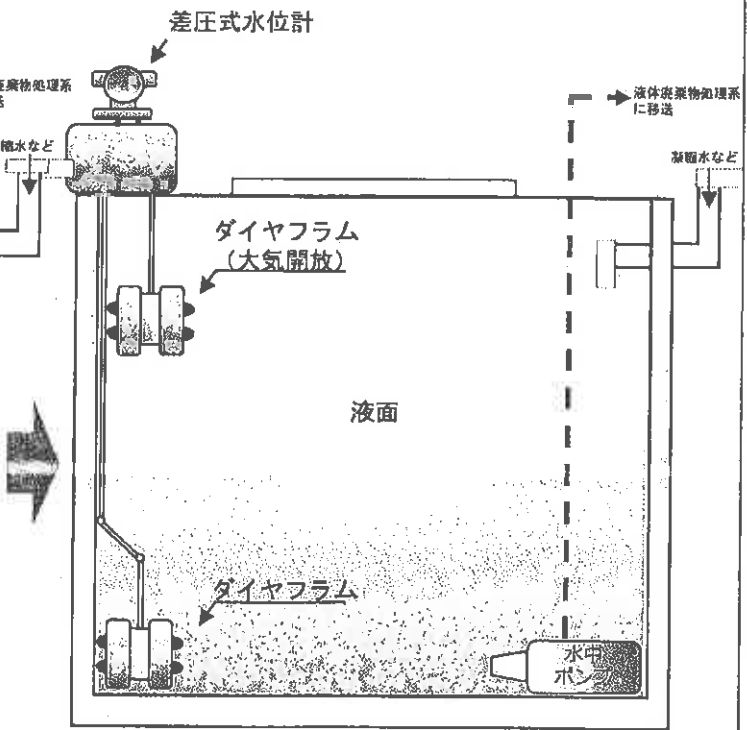
図-6 格納容器サンプ水位計取替工事

格納容器サンプに設置している浮力式水位計が製造中止となったことから、今後の保守性を考慮し、差圧式水位計へ取り替えます。

格納容器サンプに設置している水位計を浮力式から差圧式へ変更します。

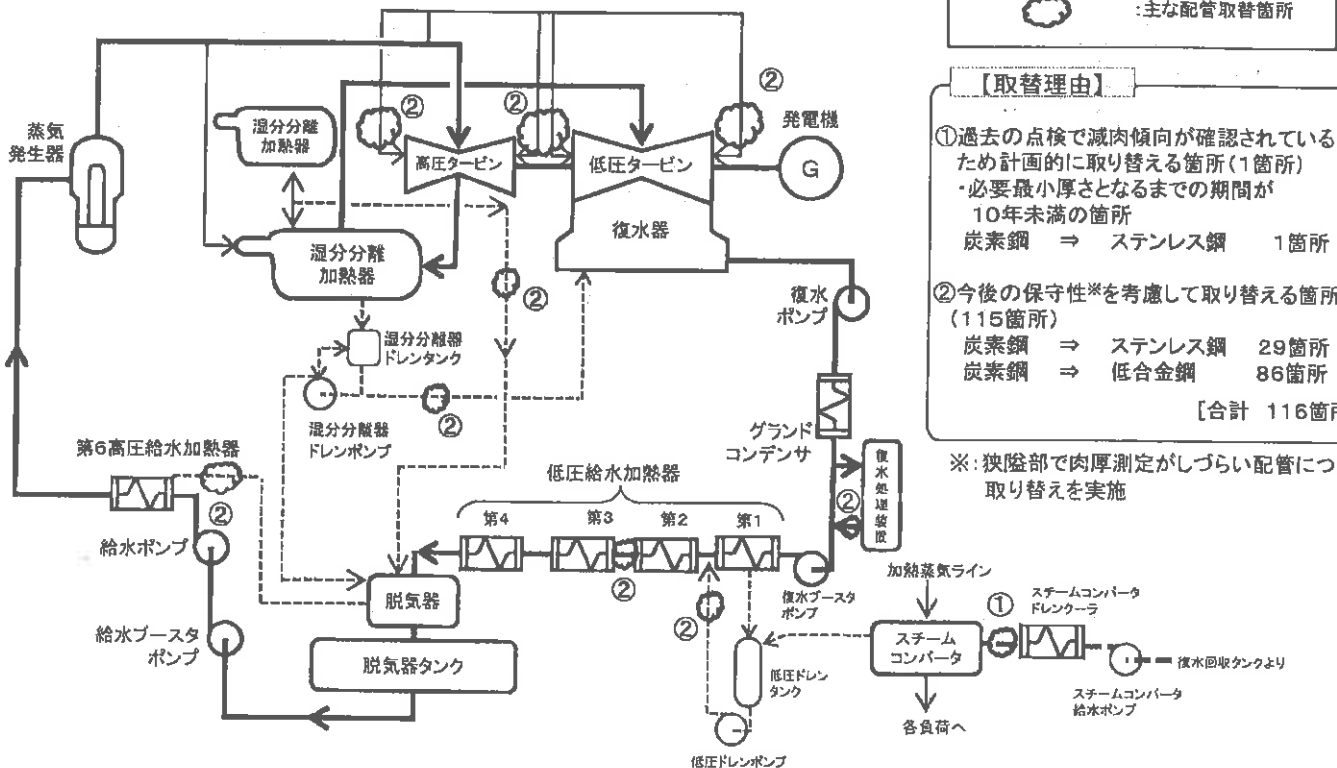
図-7 2次系配管の点検等

今定期検査において、1, 530箇所について超音波検査(肉厚測定)等を実施します。
 <超音波検査(肉厚測定):1, 498箇所、内面目視検査:32箇所>

過去の点検において減肉傾向が確認された部位1箇所、今後の保守性を考慮した部位115箇所、
 合計116箇所を耐食性に優れたステンレス鋼もしくは低合金鋼の配管に取り替えます。
