2021年11月18日
中部電力株式会社

浜岡原子力発電所 敷地内（屋外）における 草刈り作業中の出火に係る原因と対策について

浜岡原子力発電所敷地内(屋外)における草刈り作業中の出火に係る原因と対策

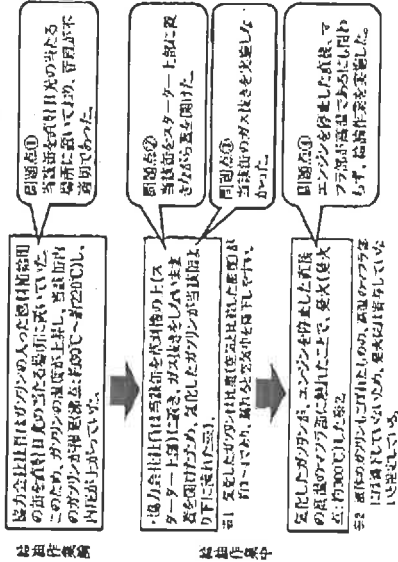
(2)出火に至った経緯と問題点

原因調査の結果を踏まえ、以下の流れで出火したものと推定しました。

原因は、以下の2点であると推定しました。

- ①必要な手順を社内規定に定めていなかった
当社は必要な手順を社内規定に定めていなかった。
- ②協力会社社員の認識不足
協力会社社員は、直射日光でガソリンが揮発する可能性、ガス抜きの必要性、およびガソリンが高温のマフラー部で発火する可能性を十分に認識していなかった。

- 社内規定へ以下の手順を定める(2021年11月未改訂予定)とともに、協力会社社員が手順を徹底するよう、関係監督者に対して教育(1回/年)を実施することにより再発防止に努めてまいります。
- ・作業の責任者の確認なく給油作業が行われないよう、燃料給油用の缶を適切に管理(燃料の施設管理等)すること
- ・燃料給油用の缶を直射日光が当たらない場所に保管すること
- ・燃料給油用の缶のガス抜きを熱源や火気の無い場所で行うこと
- ・燃料給油用の缶のノズルホースの取り付けは、燃料漏洩防止のため、平らで安定した地面に置いて実施すること
- ・熱源に燃料が触れる可能性のある給油作業を行う場合は、エンジン停止後、エンジンが十分に冷却されてから実施すること
- ・静電気による引火を防ぐため、給油作業前に着手で地面に配れる等により身体の静電気を放電させること
