2021年度上期美浜発電所 3号機事故の 再発防止対策の取組状況について

2021年12月1日

関西電力株式会社

美浜発電所 3号機事故再発防止対策の実施状況 (2/5)

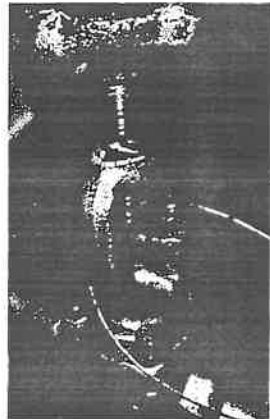
総点検（1次系統の昇温・昇圧前までに3回実施）	集中的な安全確認（原子炉起動前と並列前後の3回実施）	
参加実績	<p>延べ約320名 （1回目：103名 2回目：105名 3回目：114名） 美浜発電所社員、メーカー・協力会社社員、 再稼動経験のある大飯発電所社員が参加</p>	<p>延べ約430名 （1回目：149名 2回目：146名 3回目：146名） 美浜発電所社員、メーカー・協力会社社員、 トラブル等の知見を持つ当社OBが参加</p>	
点検結果	<p>[高圧油圧力発信器第2弁の油にじみ跡]</p>

<p>油にじみ跡</p> <p>↓</p> <p>(処置) ・拭き取り後、漏れがないことを確認</p>	<p>[支持金具のゆるみ]</p>

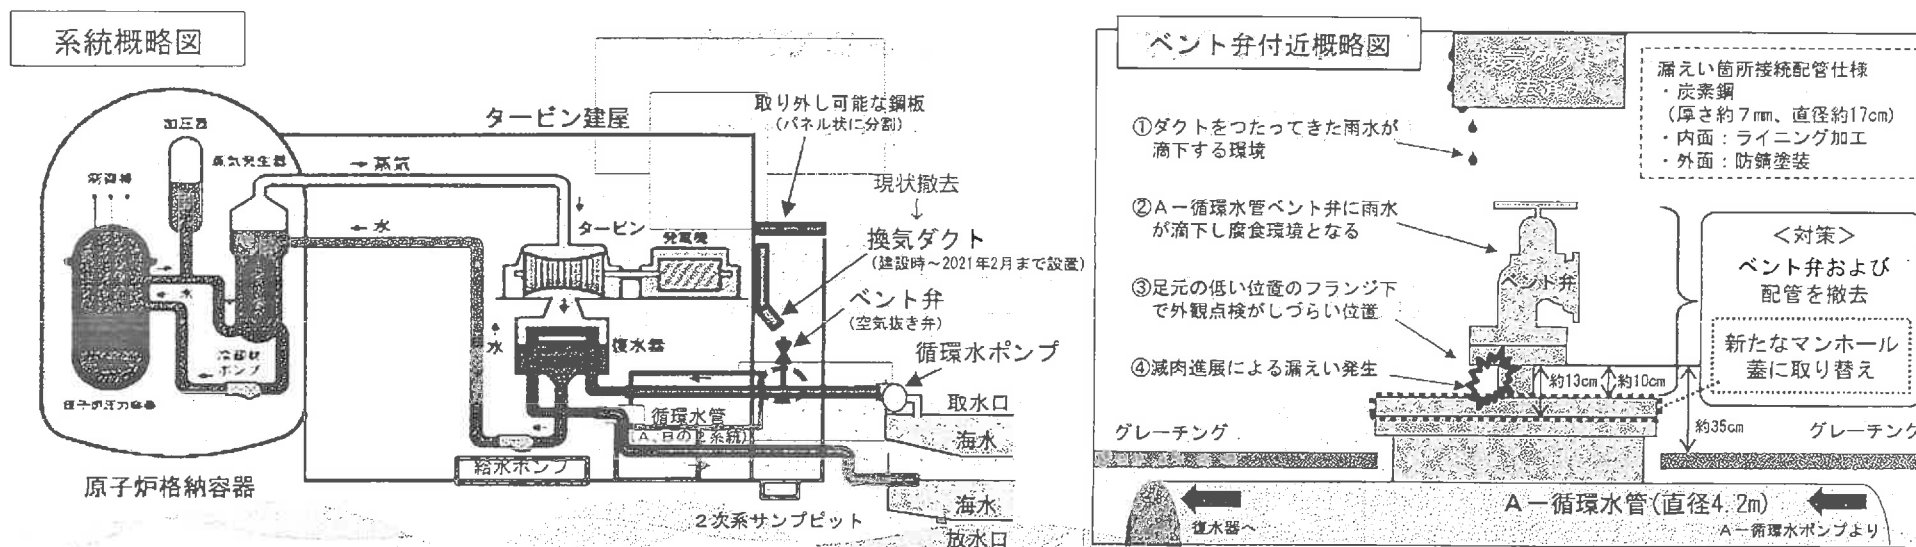
本年8月に大飯3号機において循環水管ベント弁付近からの海水漏れが発生し、出力変動に至ったことから以下の対策を講じ、再発防止を図った。

- **当該接続配管を新たなマンホール蓋に取り替え**
- 今回の事象を教訓として、**外観目視点検を実施する際の視点等をまとめ、社内ルールに規定するとともに、その内容を社員と各協力会社に周知**
- 美浜発電所3号機、大飯発電所4号機、高浜発電所1～4号機についても、**水平展開として、地下階の暗所で湿潤環境にある循環水系統および海水系統を対象に、狭隘で視認しづらい箇所に着目した外観点検を行い、有意な腐食等がないことを確認。**これらの箇所については、今後の点検の中で、引き続き、錆等の傾向を監視していく
- **今後の定検においては、循環水管や海水管の狭隘で視認しづらい箇所の点検に係る視点等を作業要領書等に反映し、確実な点検ができていることを設備担当者や作業責任者等が確認していく**
