平成30年度に建設工事で発生した事故事例（架空物損傷事故）

令和元年度に建設工事で発生した事件事例（架空物損傷事故）

令和2年度に建設工事で発生した事故事例（架空物事故）

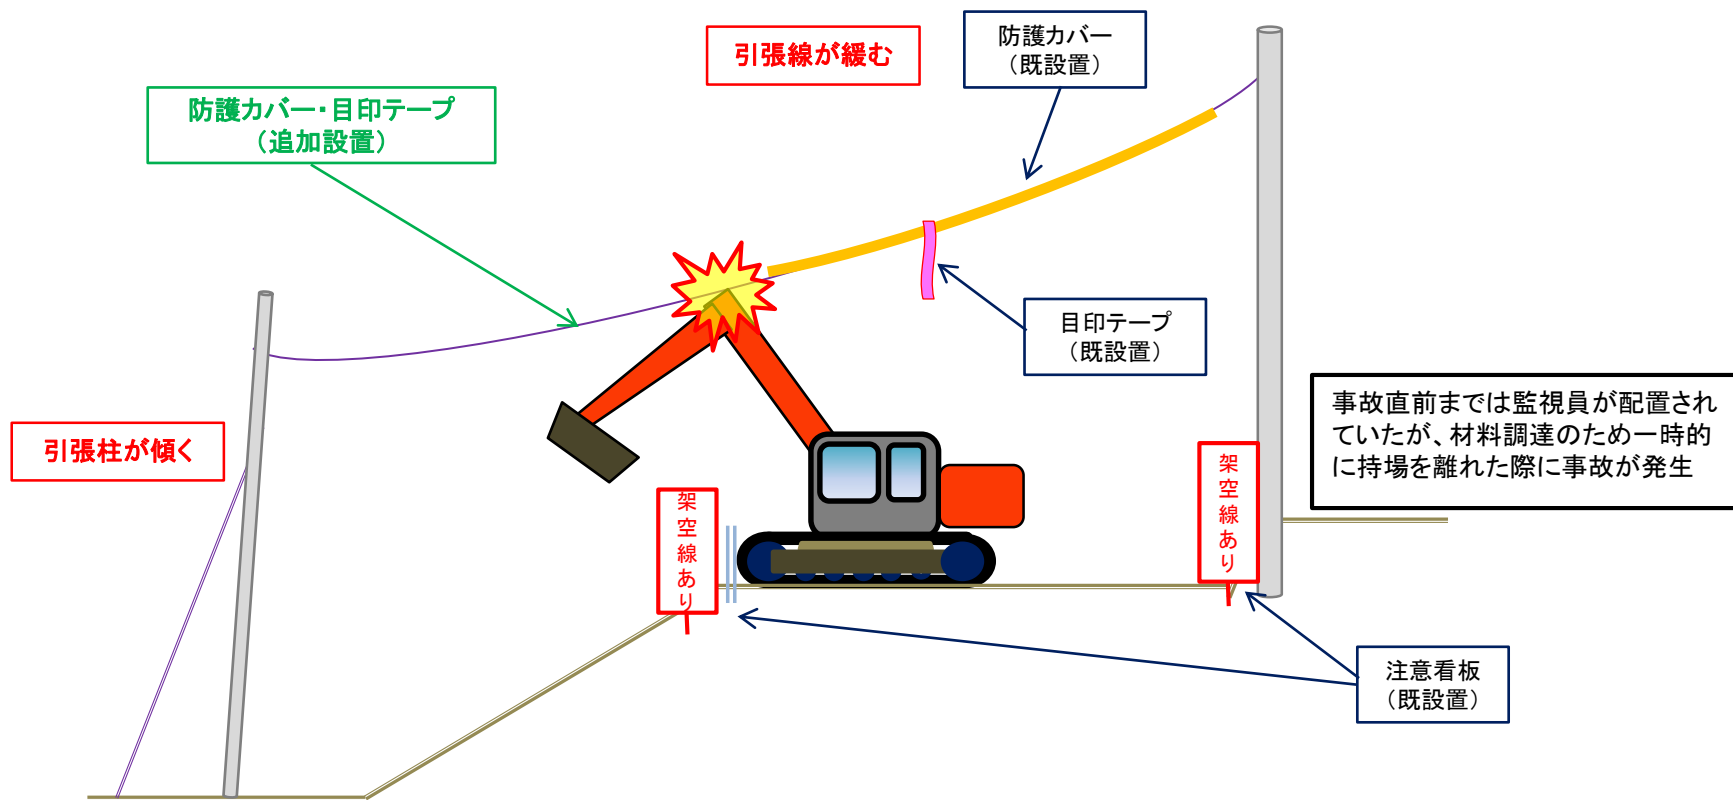
バックホウを用いて法面土工を行っている途中、資材を積んだトラックが現場に到着したため、法面土工を一時中断しようとアームを上げて旋回した際、上空に架空線があるのを見落としたため、中部電力の電柱と引張柱を結ぶ引張線に接触し、引張線が緩むとともに引張柱が傾いた。

・施工計画書の安全対策には「架空線及び県道付近での重機作業は監視員に笛又は旗を持たせ、重機オペレーターに作業終了時まで確実に合図を送る」と記載されていたが、これが遵守されなかった

【被害状況】 中電架空線損傷（引張線緩む・引張柱傾く、送電障害なし）

・施工計画を遵守し、架空線付近では監視員がオペレーターに作業が終了するまで確実に合図を送る
・架空線の防護カバーの設置範囲を広げ、目印テープを増やす

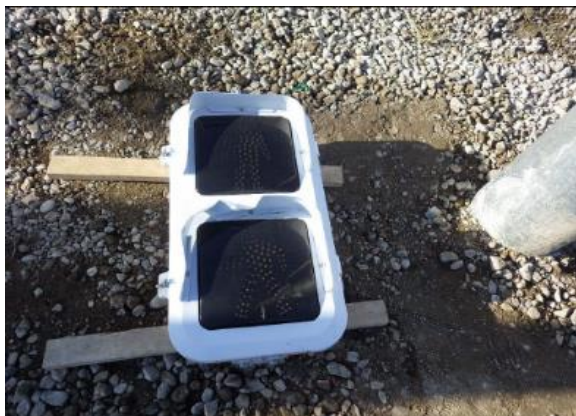
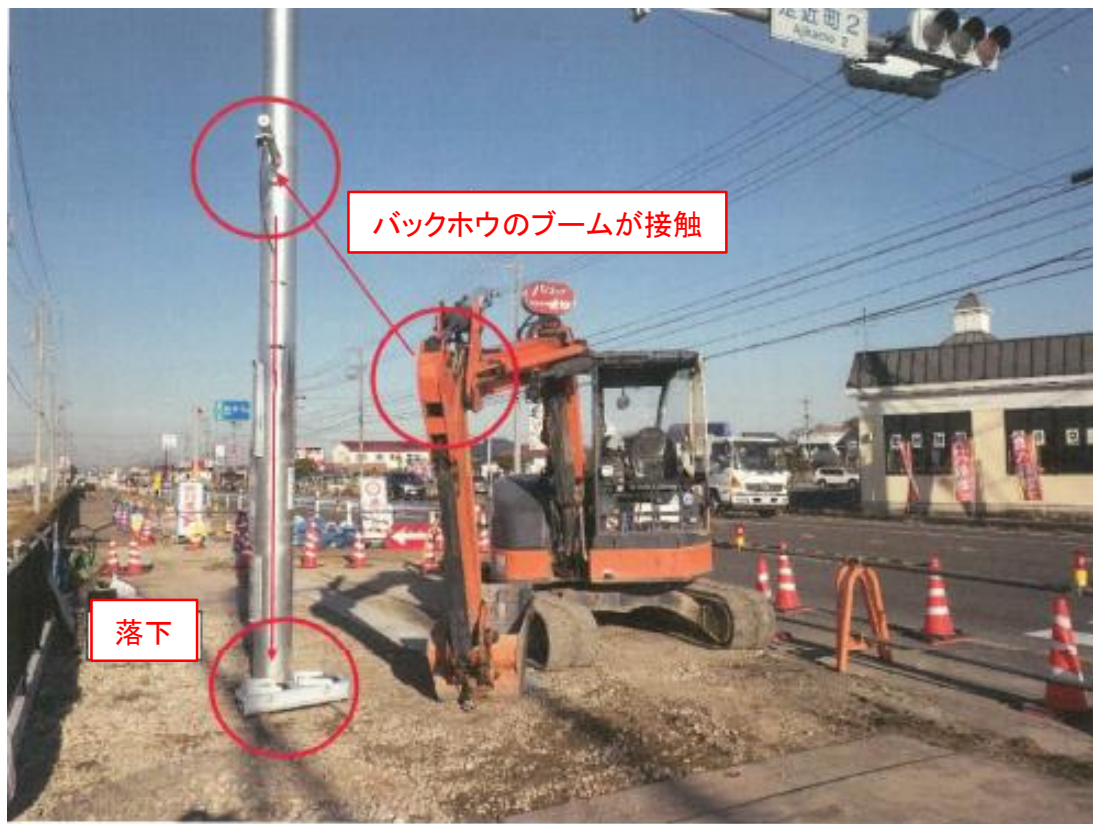
歩道拡幅部で可変側溝の埋戻し作業の際、投入した埋戻し材が多かったため、バックホウですくいブームを上昇させたところ、歩行者用信号灯器に接触し落下、破損させた。

- ・支障物近傍での作業であることが周知されていなかった
- ・監視員が埋戻し材の状態に気をとられ、支障物とブームの距離を確認していなかった
- ・オペレーターが監視員の合図を確認せずバックホウを操作した

落下した歩行者用信号灯器

【被害状況】 歩行者用信号灯器 損傷（約3時間半後に仮復旧完了）

- ・作業開始前に留意すべき支障物の有無を確認する
- ・支障物近傍には安全柵、注意標示を設置する
- ・重機を使用する場合、監視員の職務の重要性を確認しあうとともに、オペレーターは監視員が安全を確認してから操作する

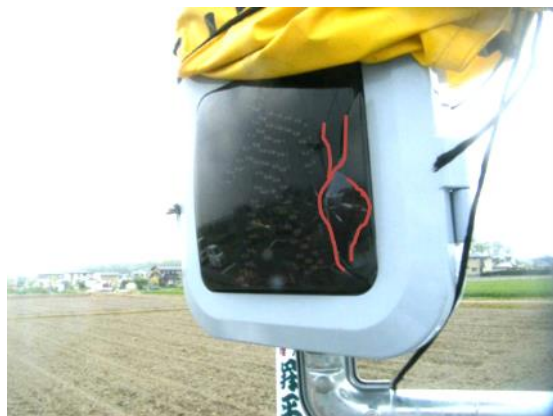
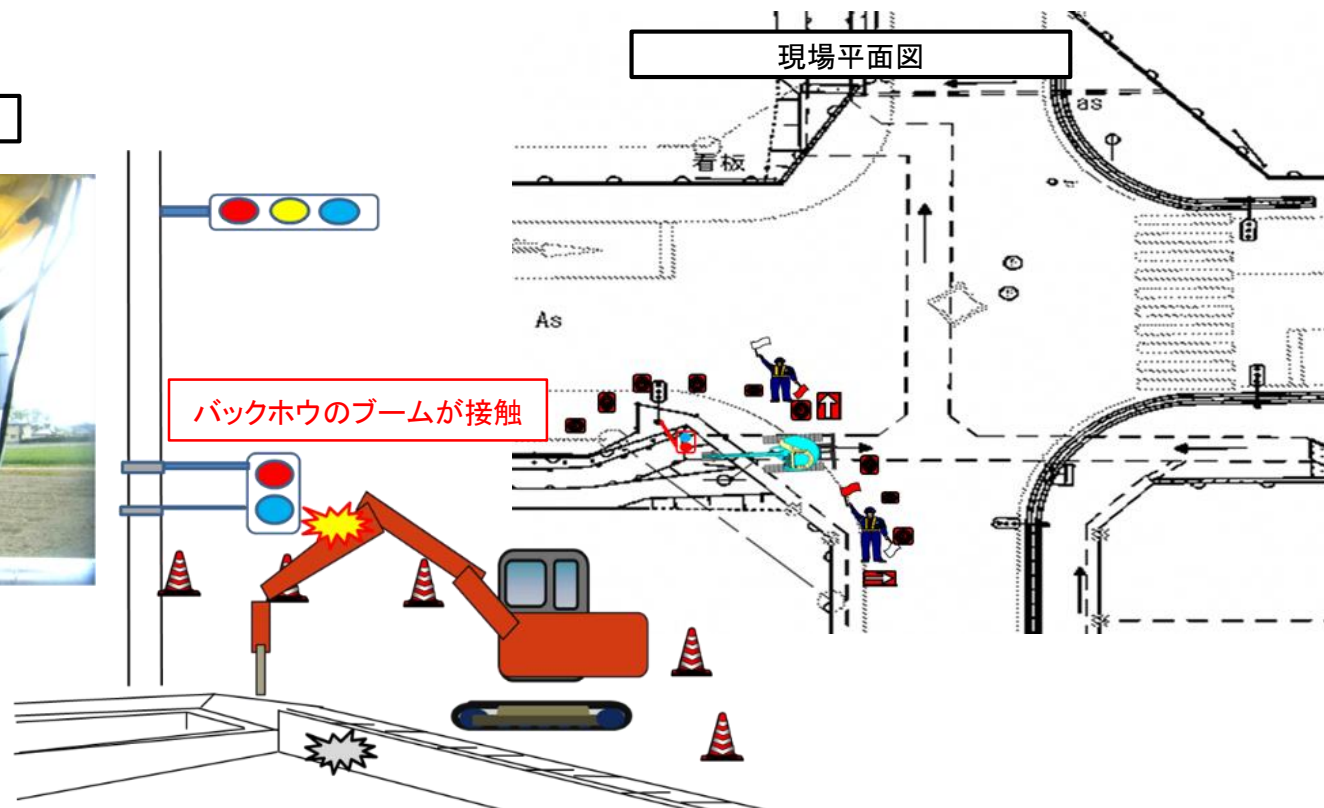
歩道拡幅部で可変側溝の埋戻し作業の際、投入した埋戻し材が多かったため、バックホウですくいブームを上昇させたところ、歩行者用信号灯器に接触し落下、破損させた。

・注意喚起のため、歩行者信号機に黄色のシートを掛けていた。また、朝礼時に、重機使用時の安全確認を徹底していたにもかかわらず、重機運転者が安全確認を怠った。

破損した歩行者用信号灯器

【被害状況】 歩行者用信号灯器 損傷（工事中につき不使用）

- ・事故防止マニュアルのチェックリストを活用し、事前確認を徹底する。
- ・KY 活動で上空施設の位置確認を作業員全員にさせる。
- ・監視員を設置する。

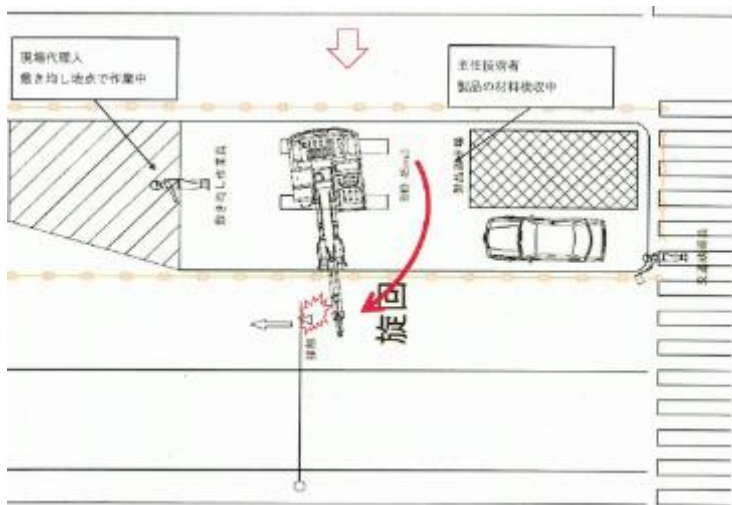
事故状況平面図

県道の中央分離帯新設工事現場において、バックホウを旋回させた際、アームが隣接している規制区域外上空のトラフィックカウンターに接触し破損させた。

- ・作業エリア（規制区域）に隣接している架空物への意識がなかった。
- ・バックホウの規格から、作業エリア外へはみ出すこと等へのリスク管理がなされていない。

- ・緊急の災害防止安全協議会を実施し、今後の対策及び安全意識の徹底を図る。
- ・バックホウを小型化し(0.45→0.11)規制区域内で作業をすることを徹底する。
- ・規制区域内のトラフィックカウンター直下、バックホウ旋回時に目につく箇所に、注意喚起の登旗を設置。
