# 平成25年度に建設工事で発生した事故事例（工具・資材による事故）

分類：橋梁工、削孔

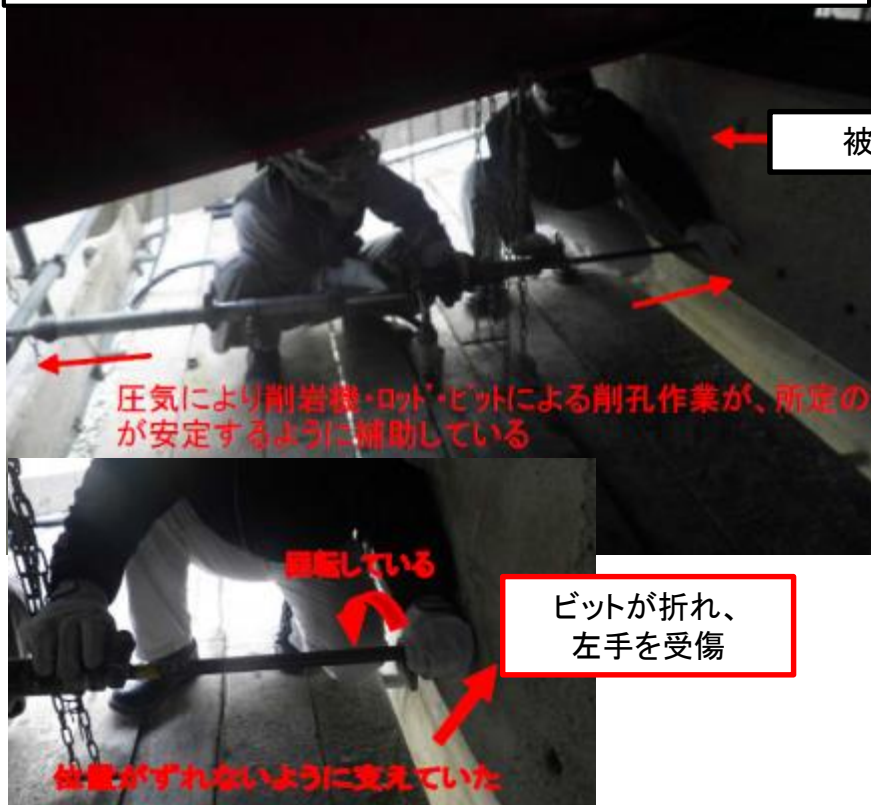
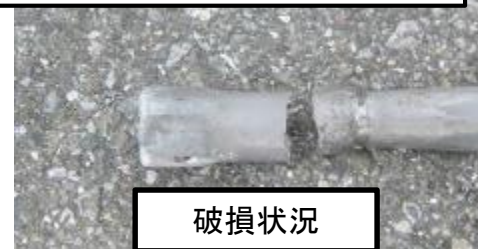
## 模式図による比較

橋脚の沓座拡幅にあたり定着用鉄筋を挿入するため、削岩機にて水平に削孔していたところビットが折れ、破損したビットの先端が偏心防止のため支えていた左手にあたり負傷した。

- ・径19mmのビットと、ビット径22mm用のロッドを組み合わせていた
- ・作業員本人が作業前点検を行っていない

<今回>φ22mmのロッドにφ19mmビットを装着

<本来>φ19mmのロッドにφ19mmビットを装着

- ・ロッドとビットは適正な組み合わせで使用する
- ・作業前点検を徹底する
