平成24年度に建設工事で発生した事故事例（流出による事故）

平成25年度に建設工事で発生した事故事例（交通事故）

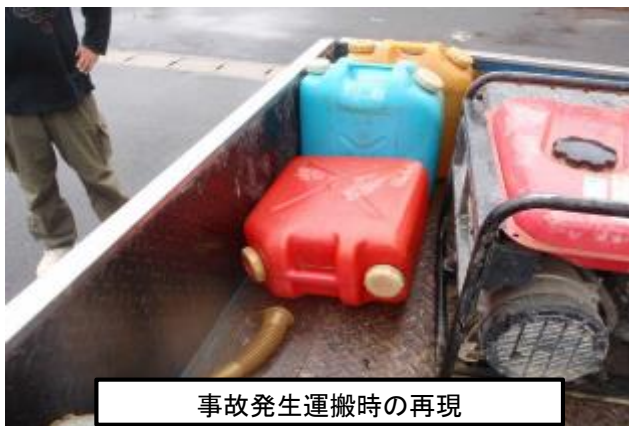
ダンプトラックにて軽油缶を運搬していたところ、携行缶3本の内1本が倒れ、県道上約800mに10L程度が漏れ、雨と共に飛散し、少量が河川に流出した。

軽油運搬方法として、転倒防止及び密栓をしていなかった

事故発生運搬時の再現

- ・重機燃料はガソリンスタンドより現地へローリーで配達する
- ・資材運搬方法について安全教育の徹底

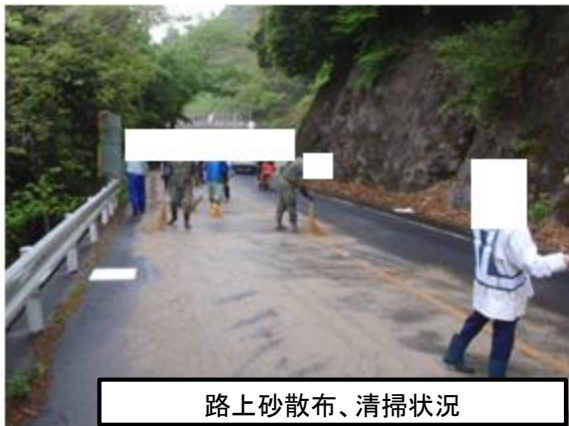
路上砂散布、清掃状況

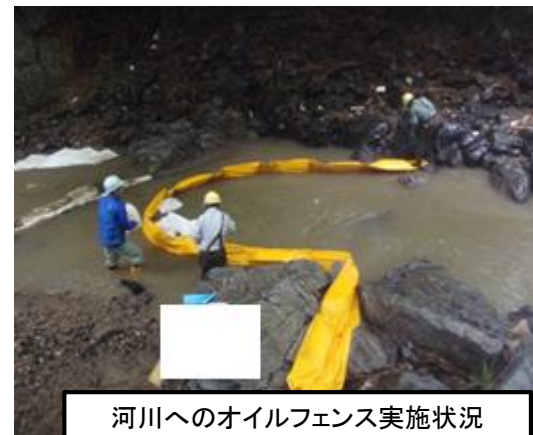
河川へのオイルフェンス実施状況

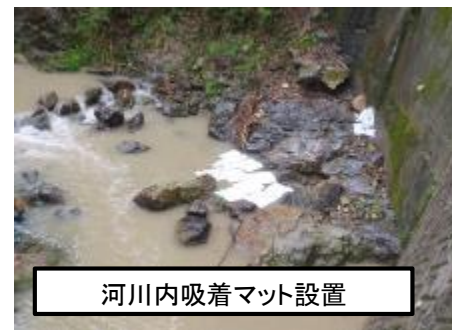
河川内吸着マット設置

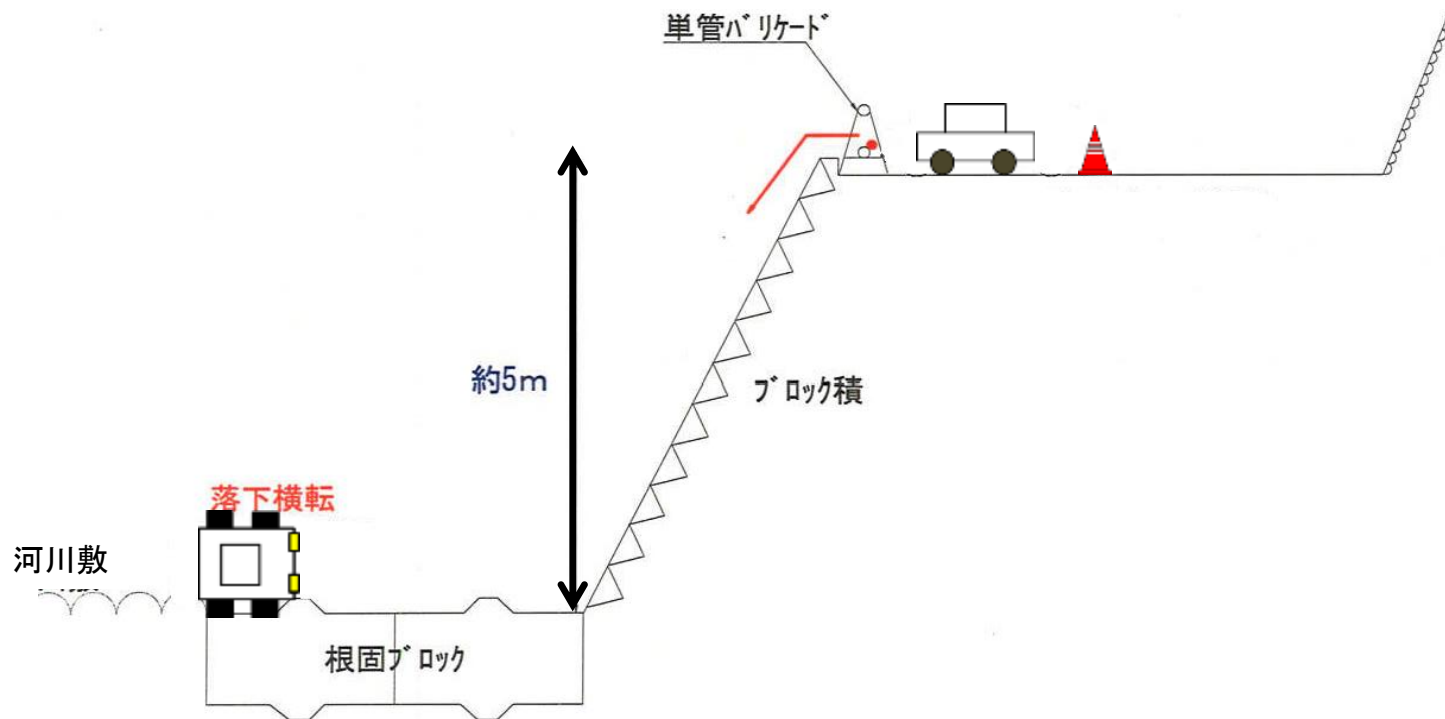
溶接機を車両にて隣接現場に運搬したのち、現場へ戻るために転回しようと、川側へ車の前方を向けて切り返すため、ブレーキを踏んだところブレーキペダルを踏み外し、車がそのまま前進し続けて設置してあった単管バリケードごと約5m下の河川に転落した。

- ・現場内で安易に車両を転回しようとした

- ・搬入・搬出経路や転回場を明確化する
- ・作業員への安全指導の徹底

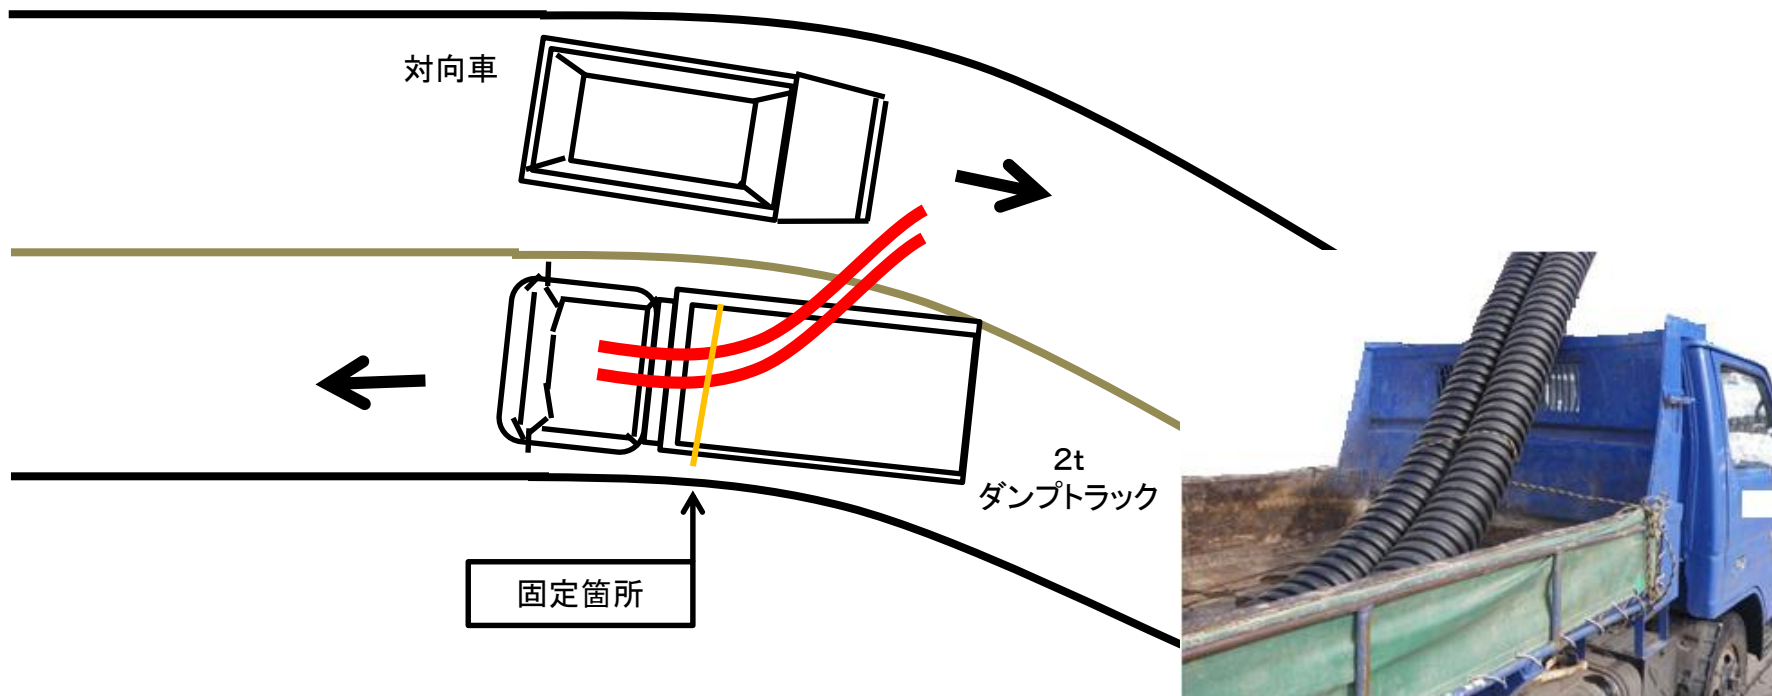
資材置き場から工事現場へポリエチレン管(φ150 L=5.0m 2本)を2tダンプに積載して運搬中、横断溝を通過した際に上下に弾み、その衝撃で管が跳ね上がり荷台の外へはみ出した。運転手はそれに気づかず走行したため、対向車線を走行していた一般車両に接触し損傷させた

- ・管をロープで1点固定すれば脱落しないと思い込んだ
- ・車両が弾んだ際に、積荷の状況を目視確認しなかった

- ・安全教育の徹底

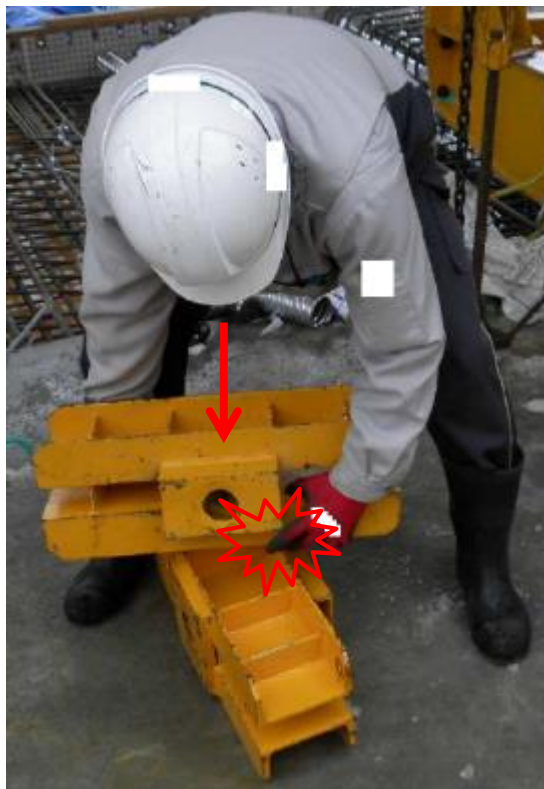
後片付けにおいて余った仮設材のH鋼を既に置いてあったH鋼の上に重ねようとしたところ、その間に左手の指を挟んでしまい負傷した

・作業を早く終わらせようと焦っていたための不注意

・安全教育の徹底

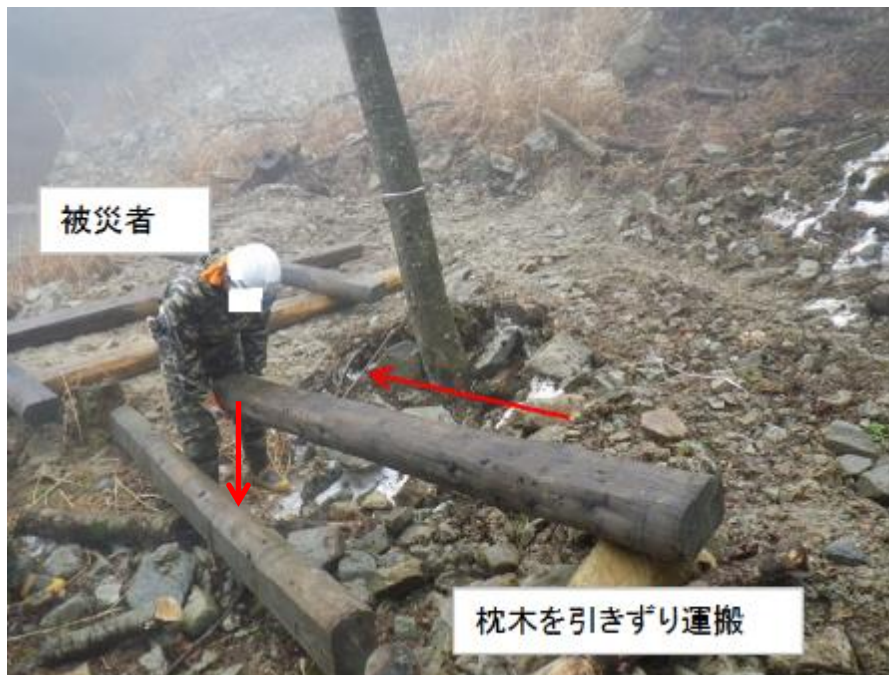
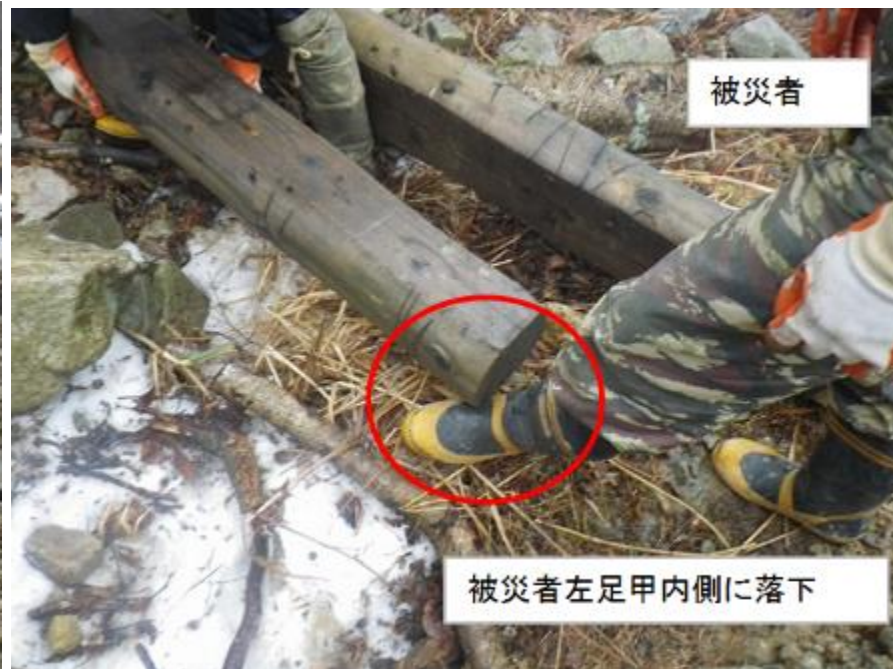
索道ウインチの台座を3人で設置していた際、被災者が台座部材(L=2.4m、φ0.15×0.24m、重さ約25kg)の一方を持ち上げ、地面を引きずるように移動させていたところ、手が滑り、左足甲内側に落として負傷した

- ・本人の不注意

- ・安全教育の徹底
- ・足の甲をガードしたタイプの靴や運搬にはスリングロープを使用する

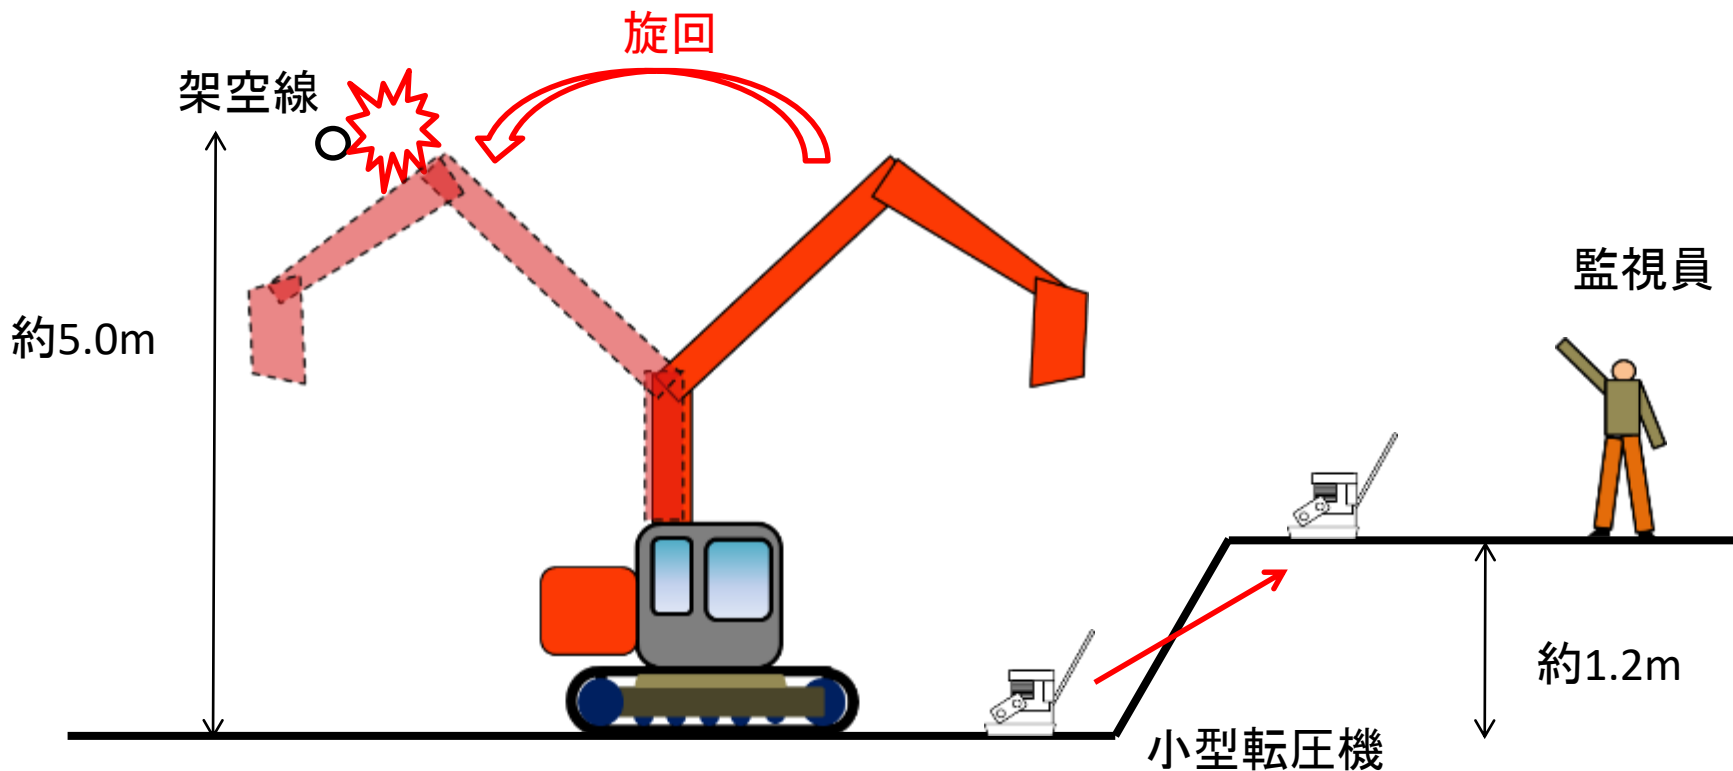
小型転圧機(60kg)をバックホウのバケット内に入れて1.2m上方の作業場所へ持ち上げて降ろした後、バックホウを旋回した際に架空線に接触し切断させた

- ・監視員が作業終了まで確実に誘導しなかった
- ・防護管、目印設置の安全対策が不十分

- ・監視員は旗、笛により最後まで確実に合図を送る
- ・防護管、目印を設置

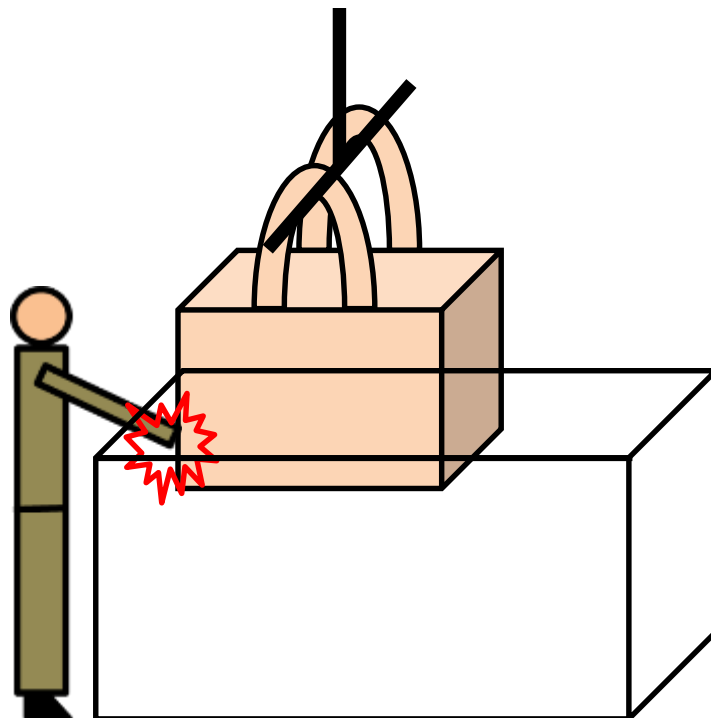
アンカー工のセメントミルク廃材処理作業において、大型土のう袋を搬出しようとして60トンクレーンで吊り上げていた際に水槽内部壁面と大型土のう袋が競り合ったため、玉掛け後に荷から離れていた作業員がやむを得ず近づいて大型土のう袋を揺すったところ、徐々に抜け始め、最後に抜けた瞬間に大型土のう袋と水槽が跳ね上がり、作業員が水槽に手を掛けたところに大型土のう袋が反動により下がったため、指を挟まれ負傷した

・本人の不注意

・安全教育の徹底

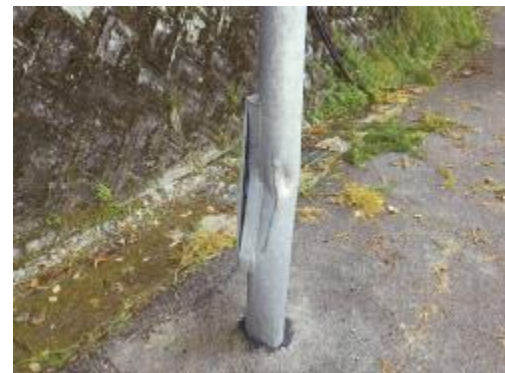
作業員がトラックに資材を乗せ、現場から会社へ帰る際に現場下方にある県道の退避場に車を止めて明日の予定について打ち合わせ後、車を出そうとした際に前に車があったためバックさせたところ、県道の街灯に荷台が接触し街灯支柱を破損させた

・本人の不注意

・安全教育の徹底

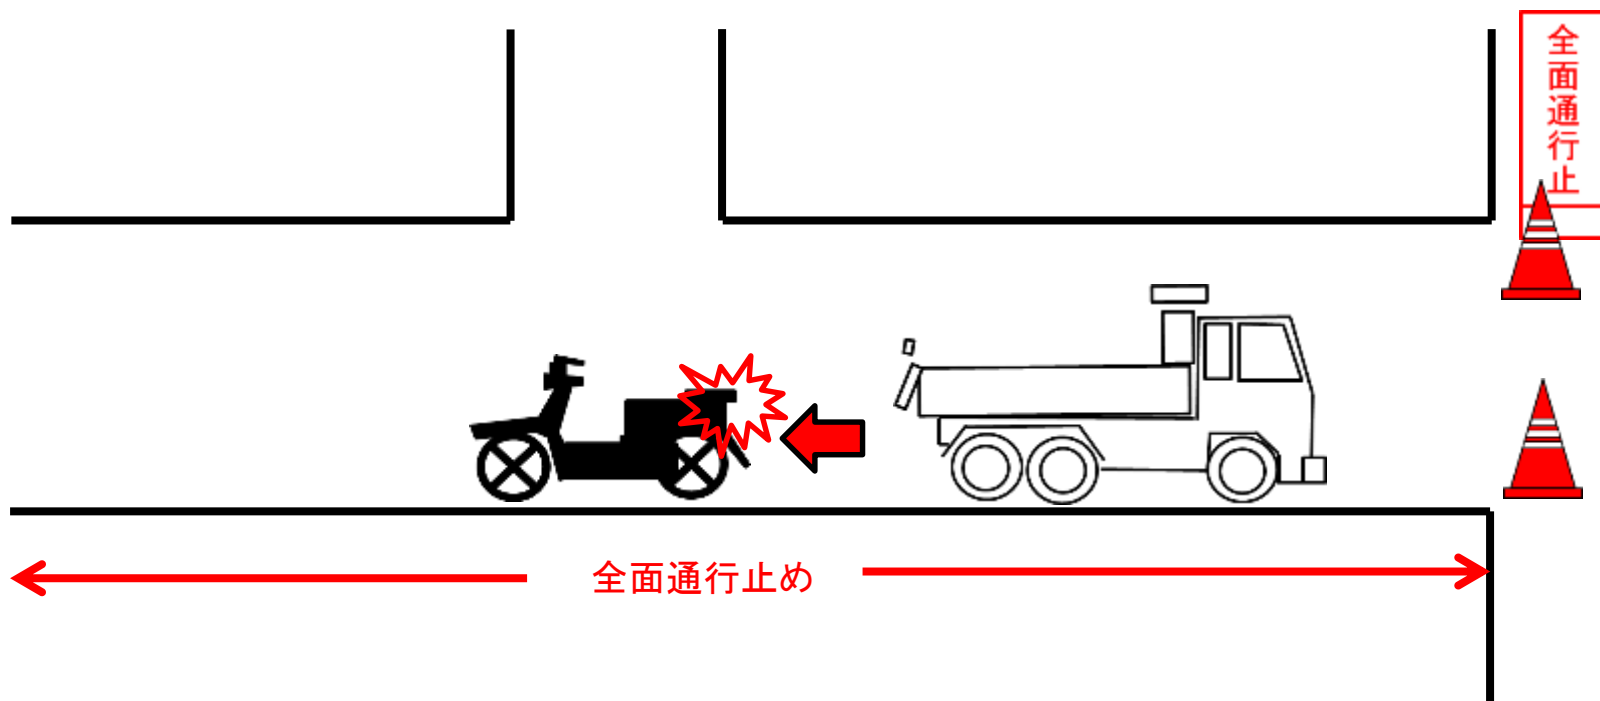
コンクリート殻を処分場へ運搬するためダンプトラックを現場内にバックで進入させようとしていた際、道路上に駐車していたバイクに気づかず、接触し破損させた

・全面通行止規制(看板、カラーコーン)していたが、交通誘導員を配置していなかった

・交通誘導員を配置する

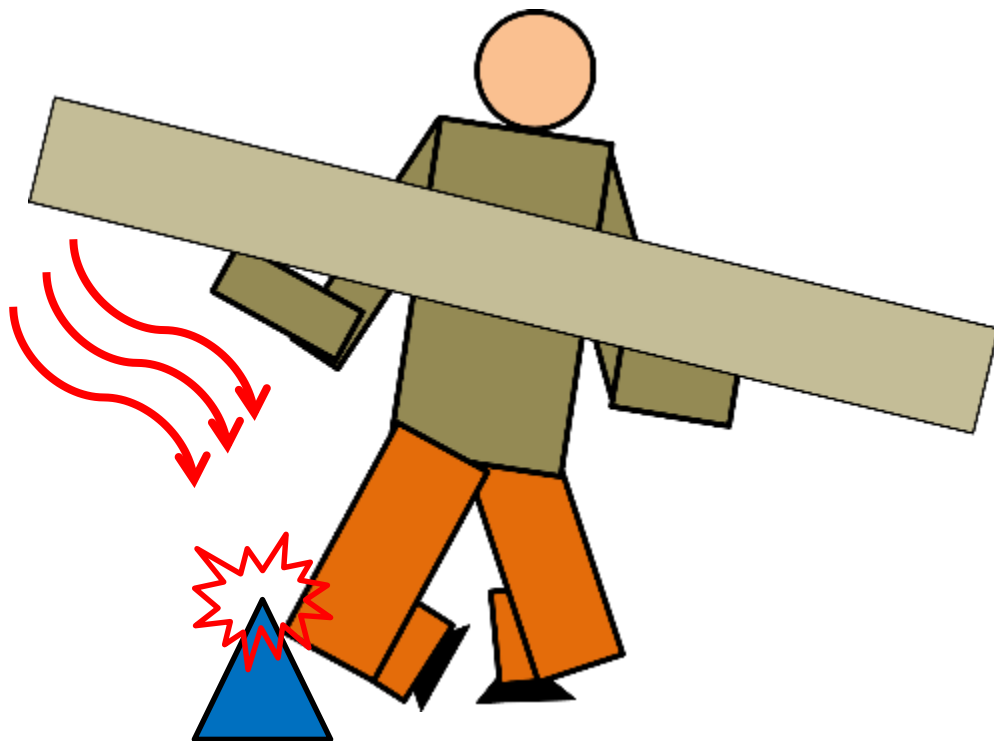
作業員が作業後の片付けにおいて脚立足場の道板2枚を同時に運ぶ際に、通常の運搬経路を通らず自己の判断で経路を変更し運搬していたところ、バランスを崩して膝から転倒し、転倒先に軽量鉄骨下地材の端材があり右膝を負傷した

・本人の不注意

・安全教育の徹底

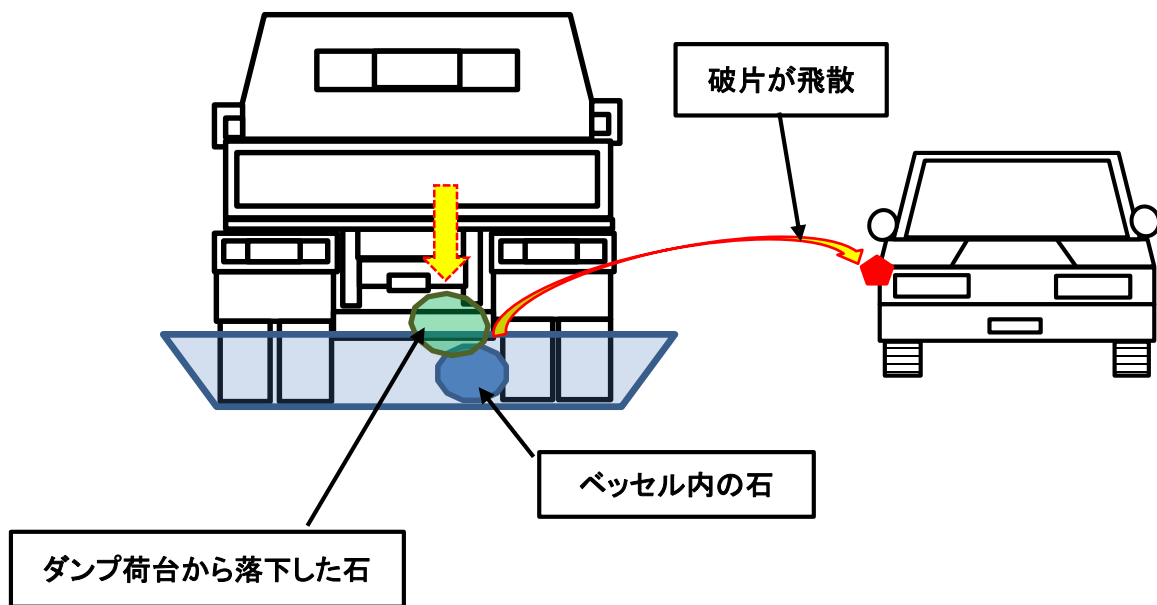
スノーシェッド山側下部工の背面盛土用の土砂をダンプからベッセル(運搬用バケツ)に移し替える際、ベッセル内の石とダンプ荷台から落下した石が当たり、欠けた破片が通行車両に当たり損傷させた。

- ・ダンプからベッセルに土砂を移し替える際、一般車両の通行止めを行わなかった
- ・防護ネット等の飛散防止対策を怠った

- ・ベッセル吊り込み時等に加え、土砂移し替え時も、一般車両の通行止めを行う
- ・飛散防止対策として防護ネットを配置する

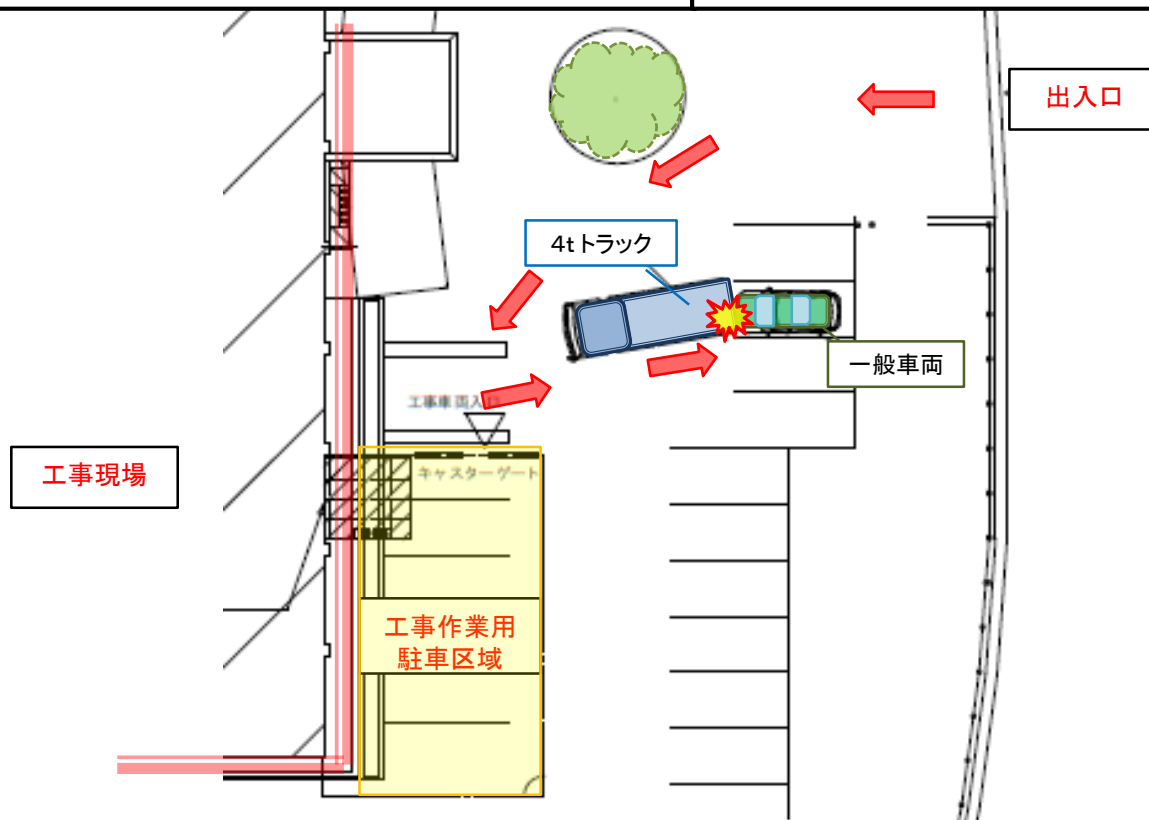
4tトラックで資材を搬入しようと、現場出入り口前で切り返してバックした際、構内駐車場内に停車してあった一般車両に接触し損傷させた。

・工事車両通行時、駐車場内に交通整理員が配置されていなかった

・資材及び重機等の搬出入時等、工事車両通行時には交通整理員を配置する
・工事作業用駐車区域以外には、工事関係車両を駐車しない

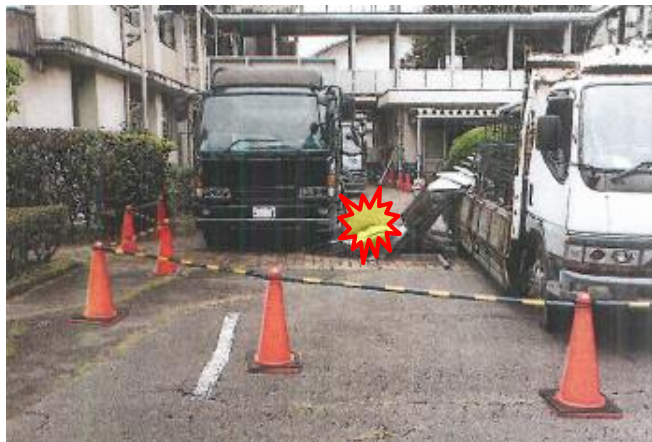
足場設置作業中に三角コーンで囲った作業範囲内に学校関係者が入り、資材運搬用トラックの横を通り抜ける際、資材（仮囲い用フラットパネル）がトラックの荷台から荷崩れを起こし、隣接して駐車してあったトラックの前輪と資材に右足を挟まれ負傷した。

- ・作業エリアは区画されていたが看板等の設置がなく、注意喚起が不足していた
- ・足場設置作業における具体的な注意事項について学校への説明が不足していたため、学校関係者への周知が徹底されていなかった
- ・トラック荷台上の資材には荷崩れ防止金具が設置されていたが、水に濡れて金具が滑ることを想定していなかった

- ・作業エリアを確実に区画するとともに、啓蒙看板等を設置し第三者への周知を行う
- ・作業日前日に、学校関係者に作業内容と注意事項を詳細に説明し、工事エリア内への立入禁止の周知を徹底する
- ・資材運搬車両の移動時及び荷卸し時には、誘導員を配置し監視する
- ・荷崩れ防止対策を資材の種類に応じて確実に実施し、元請け業者が確認した上で作業を行う

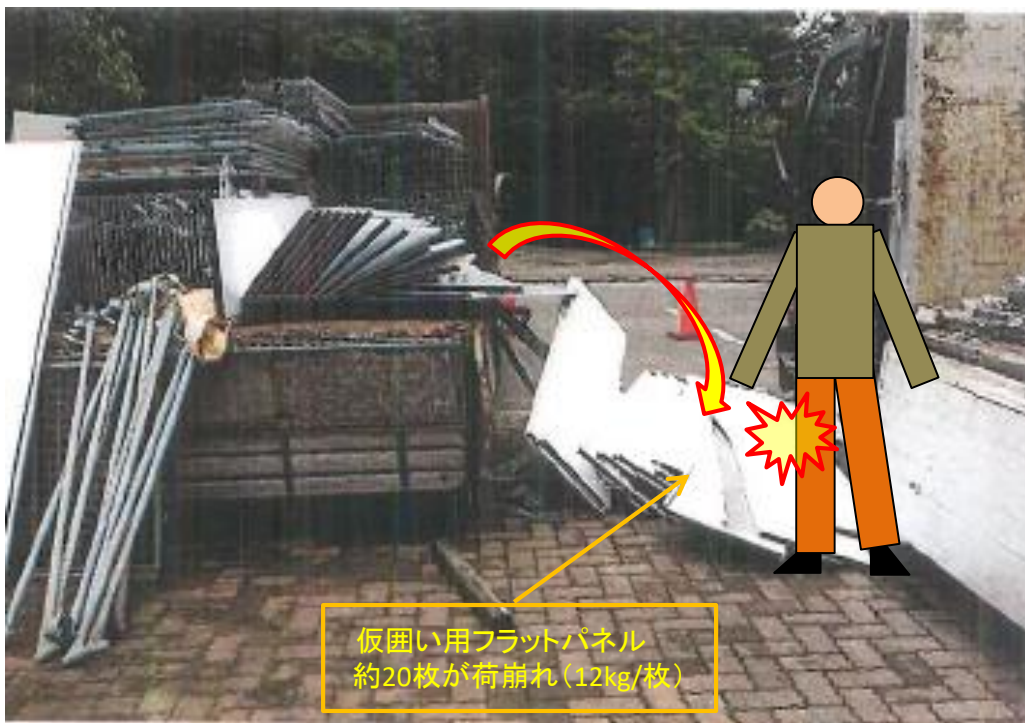
仮囲い用フラットパネル
約20枚が荷崩れ(12kg/枚)
