# 平成24年度に建設工事で発生した事故事例（転落・墜落事故）

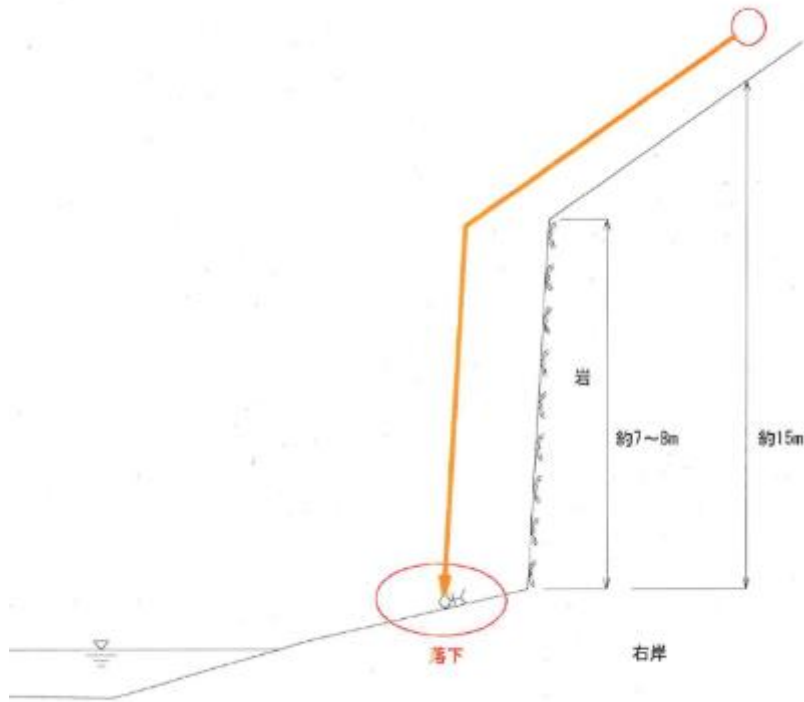
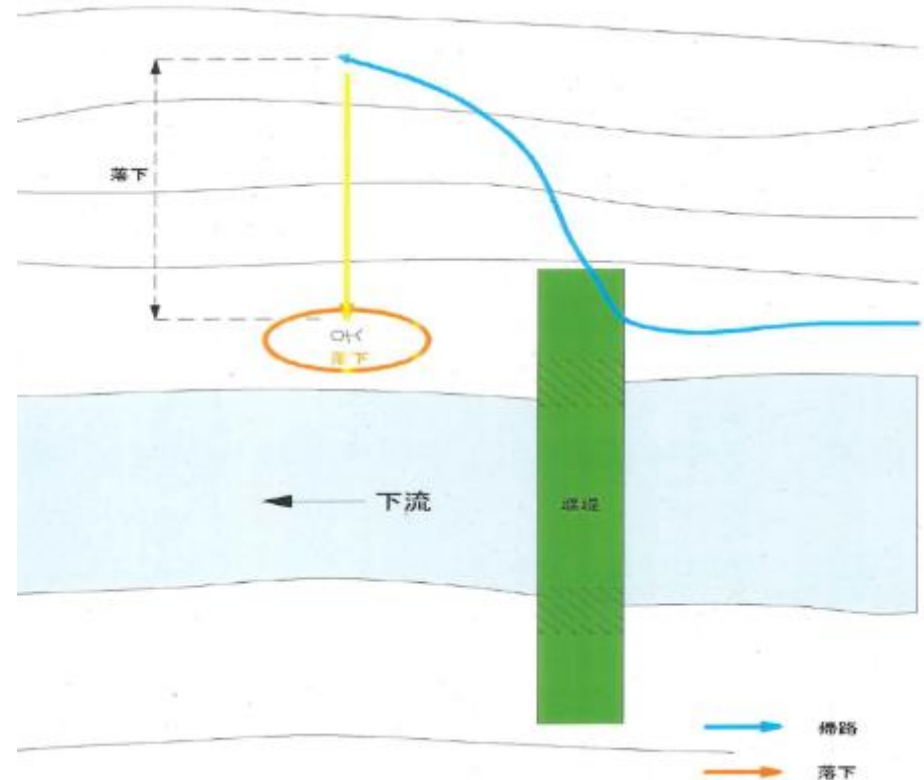
溪流の測量作業終了後、車に戻るため山地斜面を歩行中に谷方向へ滑落し負傷した。  
(歩行ルートを選定や本人の体調管理に問題なし、手荷物等が引っかかったということもない)

作業員の不注意

被害状況：約12週間の安静加療(顔面骨折、左橈骨頭骨折、右橈骨骨折、左腓骨骨折)

安全教育の徹底

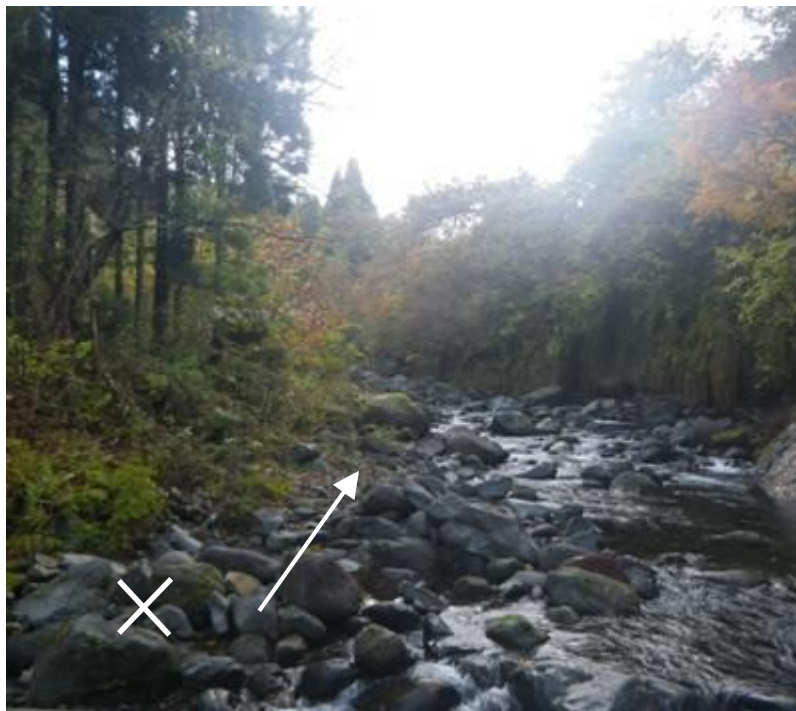
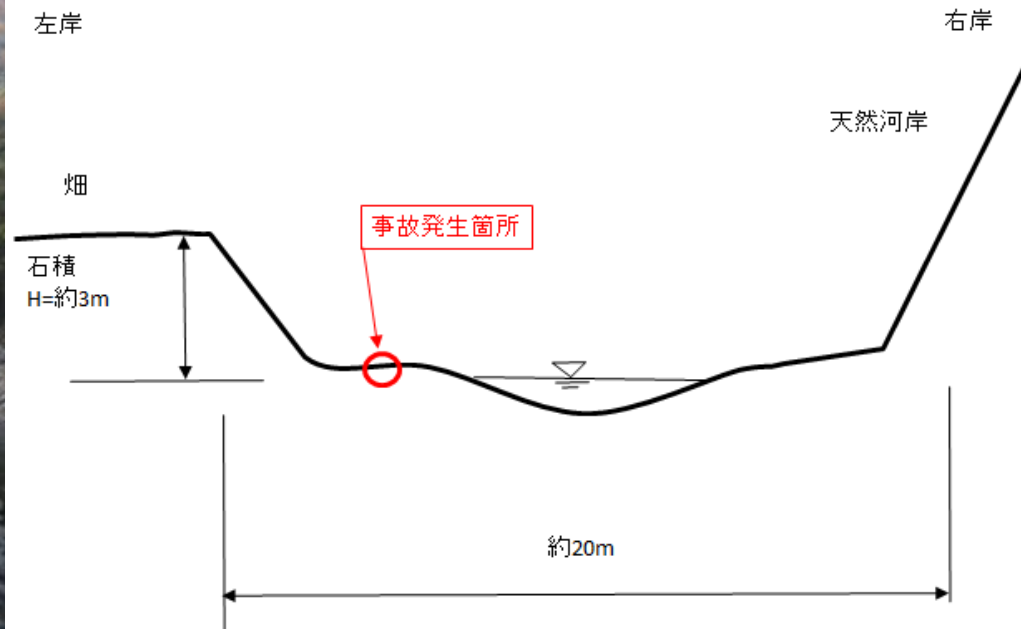
既存の砂防施設を現地にて調査する業務（外業）において、調査員が河川内を歩行中に川原の石に足をとられて転倒した。

本人の不注意によるもの

被害状況：6週間の加療（右小指中節骨骨折）

安全教育の徹底

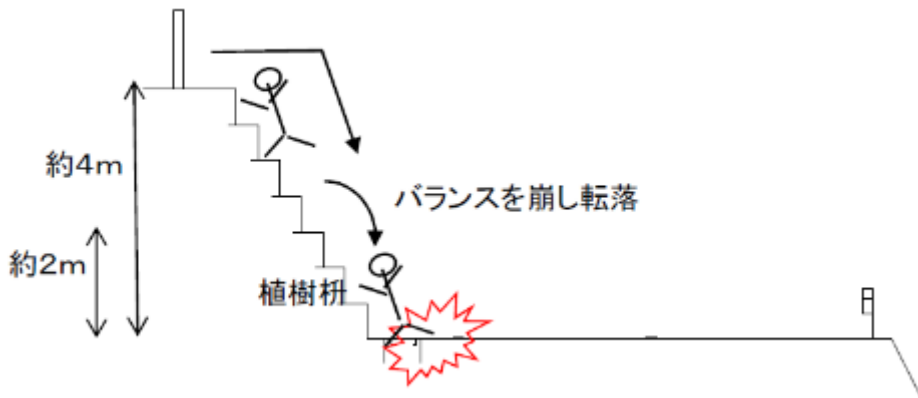
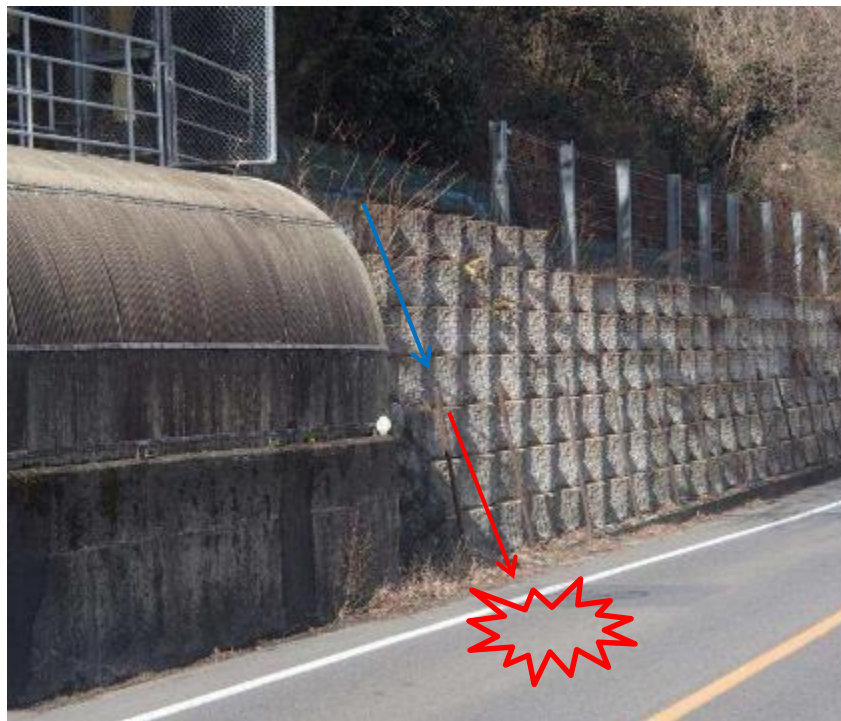
点検調査を行う前に下見のため、一人で植栽擁壁（H=4m）を伝って擁壁上端まで上り、下見を終えて擁壁を伝い道路に降りようとした際に、擁壁の中段付近でバランスを崩し、約2m下の道路まで落下し負傷した。

- ・単独行動を行った
- ・調査の進入ルートが周知されていなかった

被害状況：（右足関節脱臼骨折）

- ・点検作業は2名以上とし、単独行動を禁止する
- ・調査着手前に常に安全な進入路を確認する

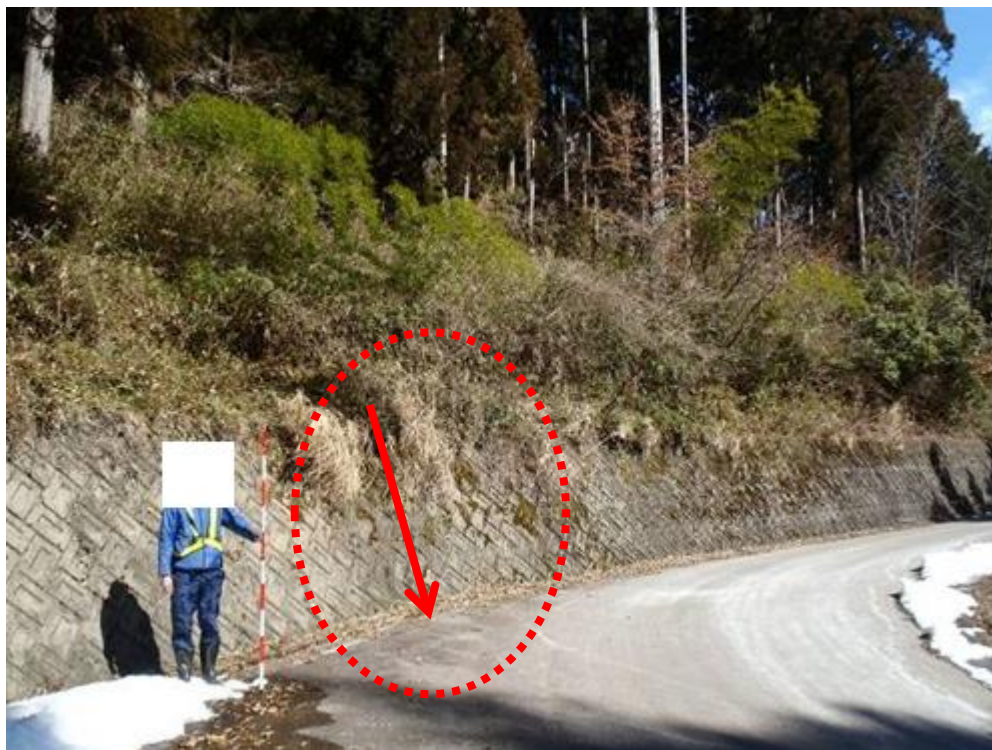
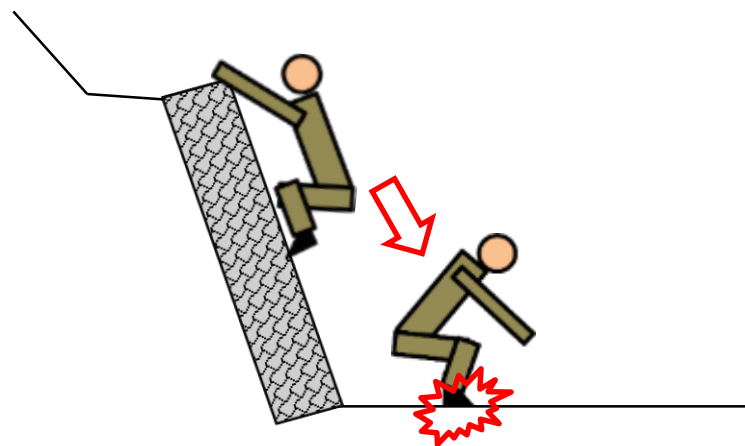
目視調査による点検作業をしていたところ、点検計画ルート上の草木の繁茂が著しかったことから、斜面を歩くことは危険と判断し、ルートを急遽変更して、擁壁（高さ2.5m）から直接道路へ降りた際、足に受けた衝撃で負傷した。

被災者が調査ルートの変更を単独で判断した

被害状況：約1か月の入院（右踵骨骨折）

単独行動禁止の徹底

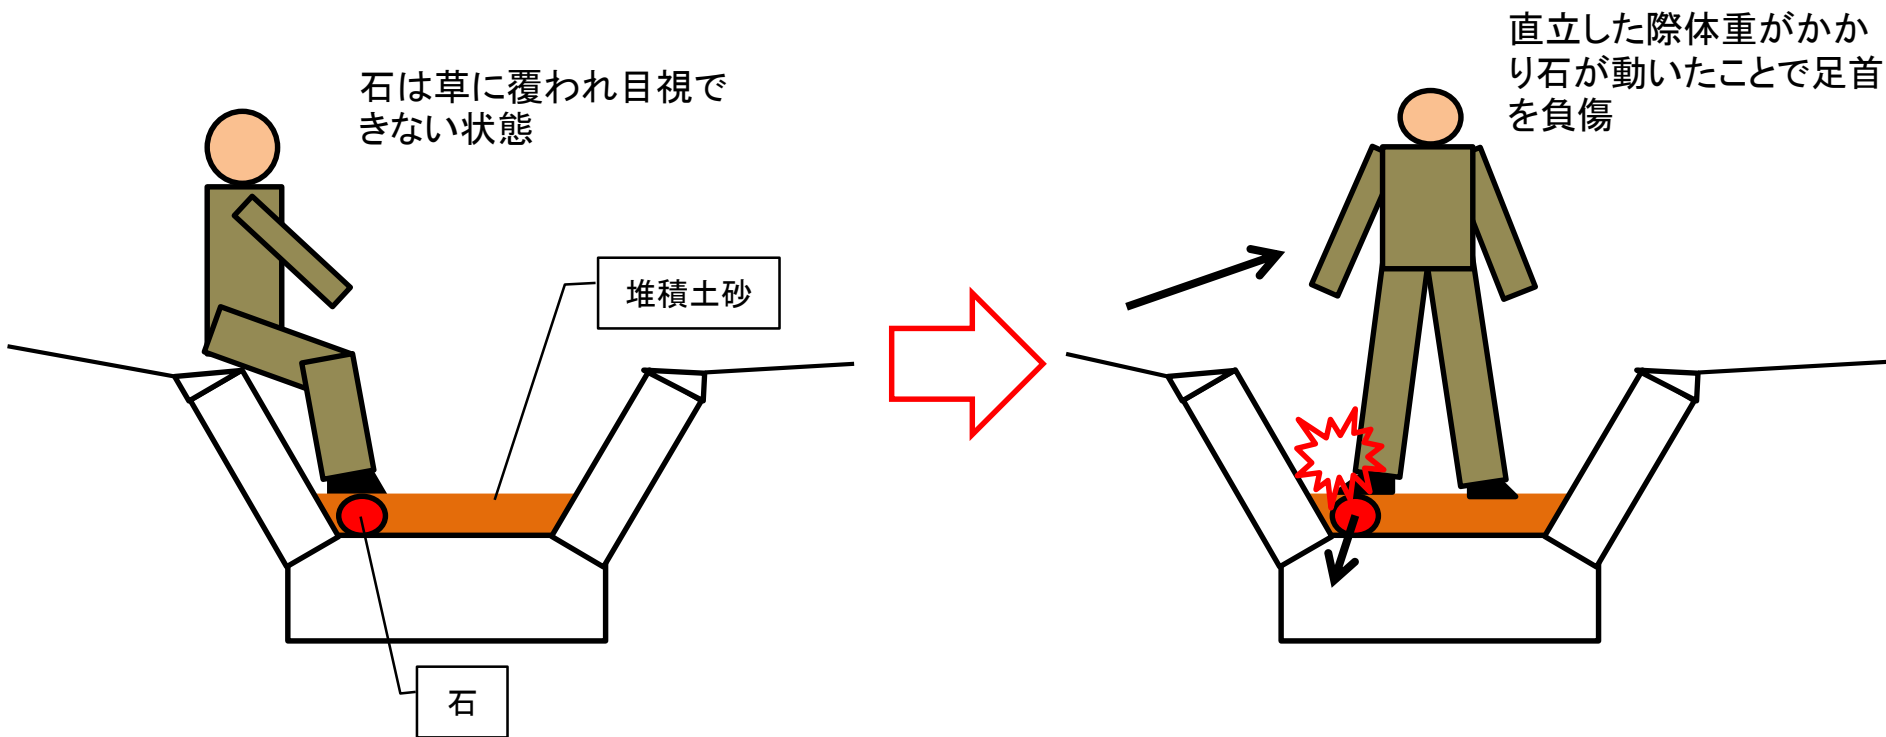
既設流路工内に堆積した土砂の除去を行うための現況測量作業中、作業員が高さ0.7～0.8m程度の流路河床部へ降りるため、流路ブロック積天端に腰を下ろして河床に足を着けて立ち上がった際、着地点河床の石が動いたため左足首をひねり負傷した

- ・本人の不注意

被害状況: 2か月間の安静加療(左足関節外果骨折)

- ・安全教育の徹底

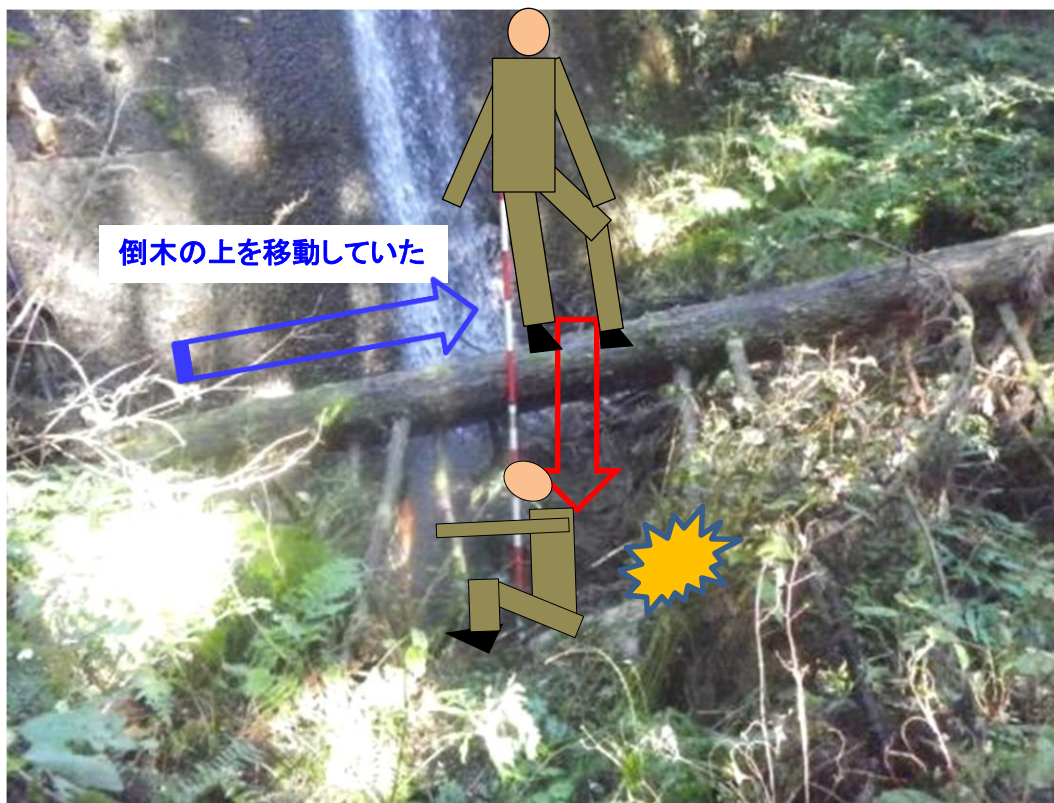
施設点検業務において、作業員1名が山林内を歩行移動中、谷川を右岸から左岸に移動するため兩岸をまたぐ倒木の上を渡ろうとしたところ、途中で足を滑らせ1.2m下の谷底に落下した。落下個所には岩があり、臀部付近を打ち付けて負傷した。

・本人の不注意  
(足場の良いルートを選定すれば起こり得なかった)

足を滑らせ落下し、  
石の上に尻もちをついた  
(高さ約1.2m)

【被害状況】腰椎横突起骨折 安静加療1ヶ月間

・安全教育の徹底

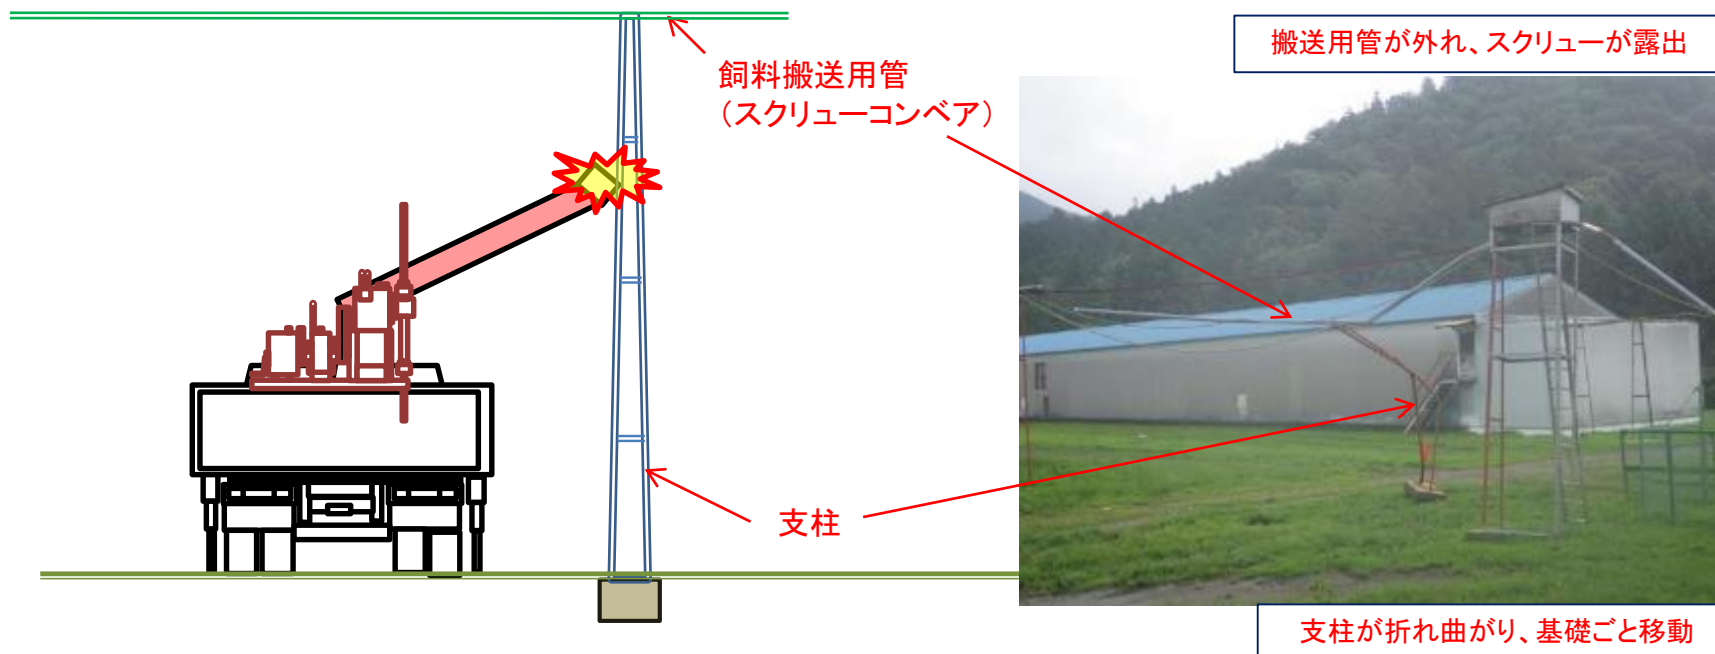
鳥インフルエンザ埋却候補地調査のため、農場内でボーリング調査を実施後、クレーン付トラックのクレーン部を車両の外側に向け、自走式ボーリングマシン等を荷台に乗せ、農場退場時の車両消毒を受けるため、農場内を移動していた。この時、クレーンを格納することを忘れていたため、クレーンが給餌機の飼料搬送用管の支柱に接触し、支柱、飼料搬送用管及び管内スクリュー等を損壊させた。

・気密性の高い防護服を着用して屋外作業を行ったため疲労が蓄積し、注意力が低下したことにより、クレーンの格納を失念した

【被害状況】 農場内の飼料搬送装置の損傷

・搬出入時の経路、支障物の事前把握及び安全確認の徹底  
・作業員の健康管理の徹底と十分な休息時間の確保  
・安全ミーティングの手法を口頭伝達から聞き取りに見直し

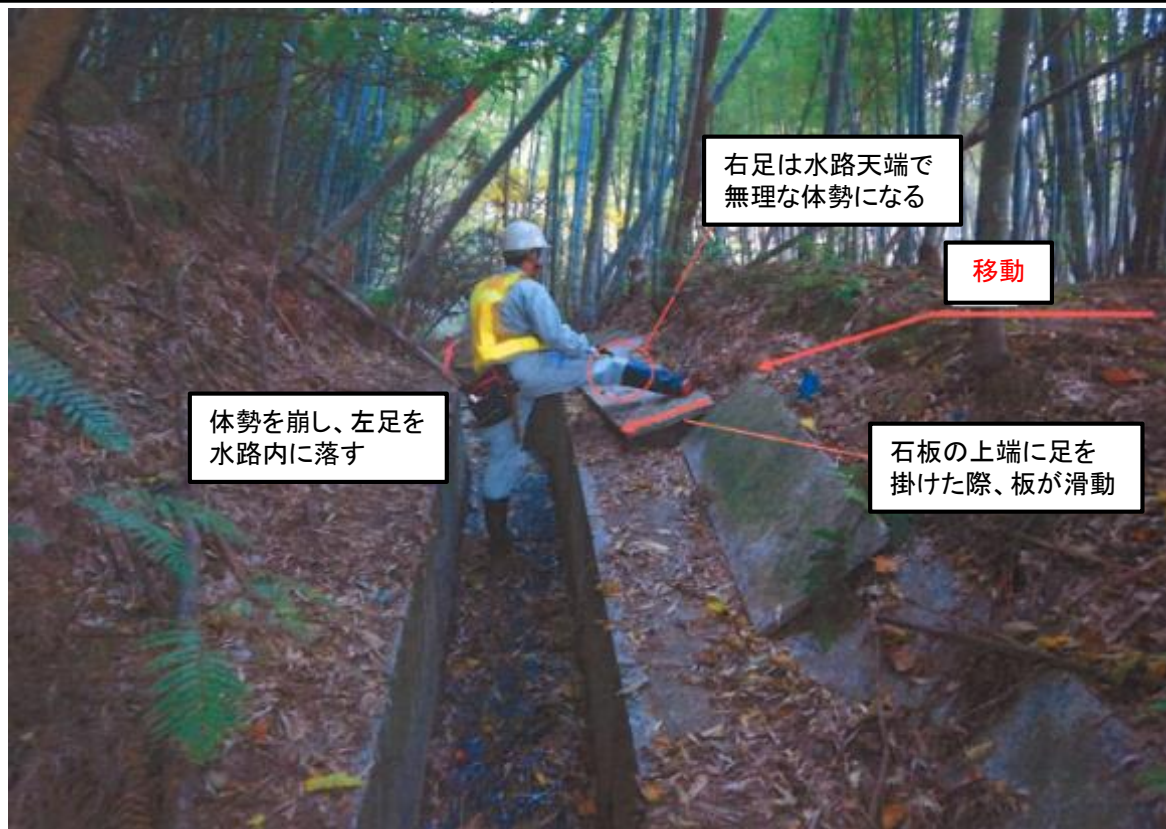
地元説明会の現地立会時、調査員がU字水路(600\*600)に設置されていた法面保護用石板の上端に右足を掛けたところ、板が下へ滑動し、それに伴い落下した際、左足が水路内に、右足が水路天端にあるといった無理な状態になり、右膝を損傷した。

・山林内の滑りやすい箇所において、足下に留意し移動すべきところ、慎重さを欠いていた

【被害状況】 右膝半月板損傷（約3週間の局所安静）

- ・現地踏査において、事前に危険個所の抽出及び安全な作業方法の検討を行い、対策や留意事項の周知を徹底する
- ・現場従事者向けの安全講習会を実施する
- ・現場において、声を掛け合って安全を確保する

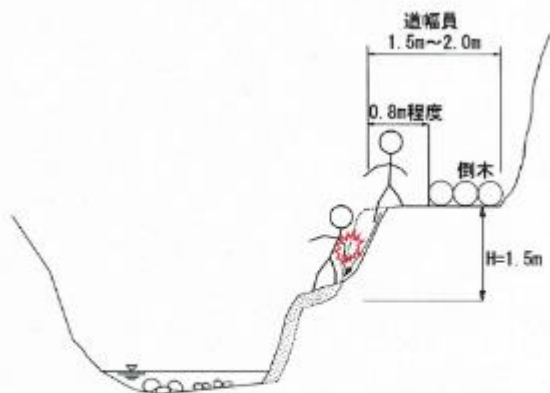
事故概略図

砂防施設点検のため、溪流沿いの前日の雨で湿った道を移動していたところ、倒木等で道幅が狭くなった箇所、前日の雨で緩んだ路肩から滑落し負傷した。

・溪流沿いの道で、倒木等で道幅が変化する中、前日の雨で滑りやすくなっていたにもかかわらず、前方、足元の注意を怠った。

- ・前日に大雨が降った場合は、現地の立ち入りを延期。
- ・危険と判断した場合は、作業を中止し社内での対策の協議後、現地の作業を実施。
- ・現地での携帯電話の利用状況により、衛星電話を携帯する。

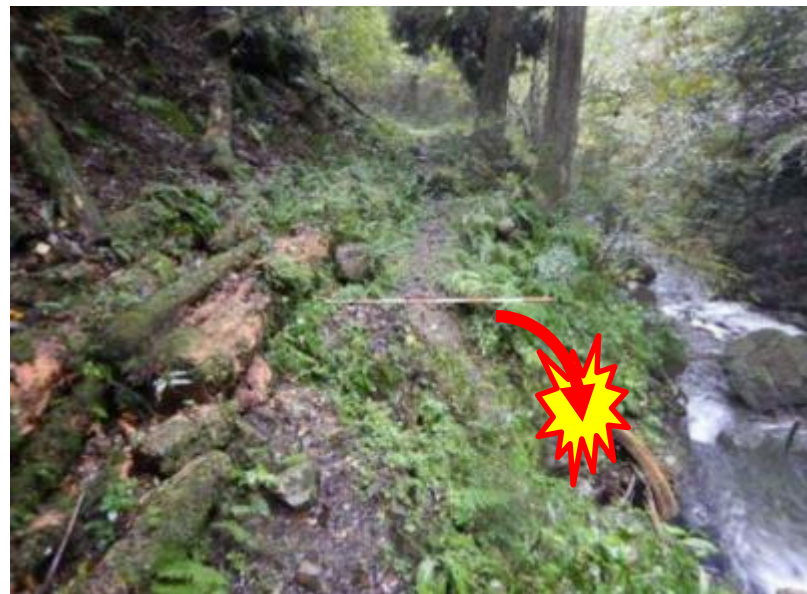
事故現場状況写真

写真奥から手前へ移動中に事故発生

【被害状況】 左橈骨頸部骨折、左肩打撲(2か月の加療)
