平成30年度に建設工事で発生した事故事例（火災）

【分類】 建築、防水

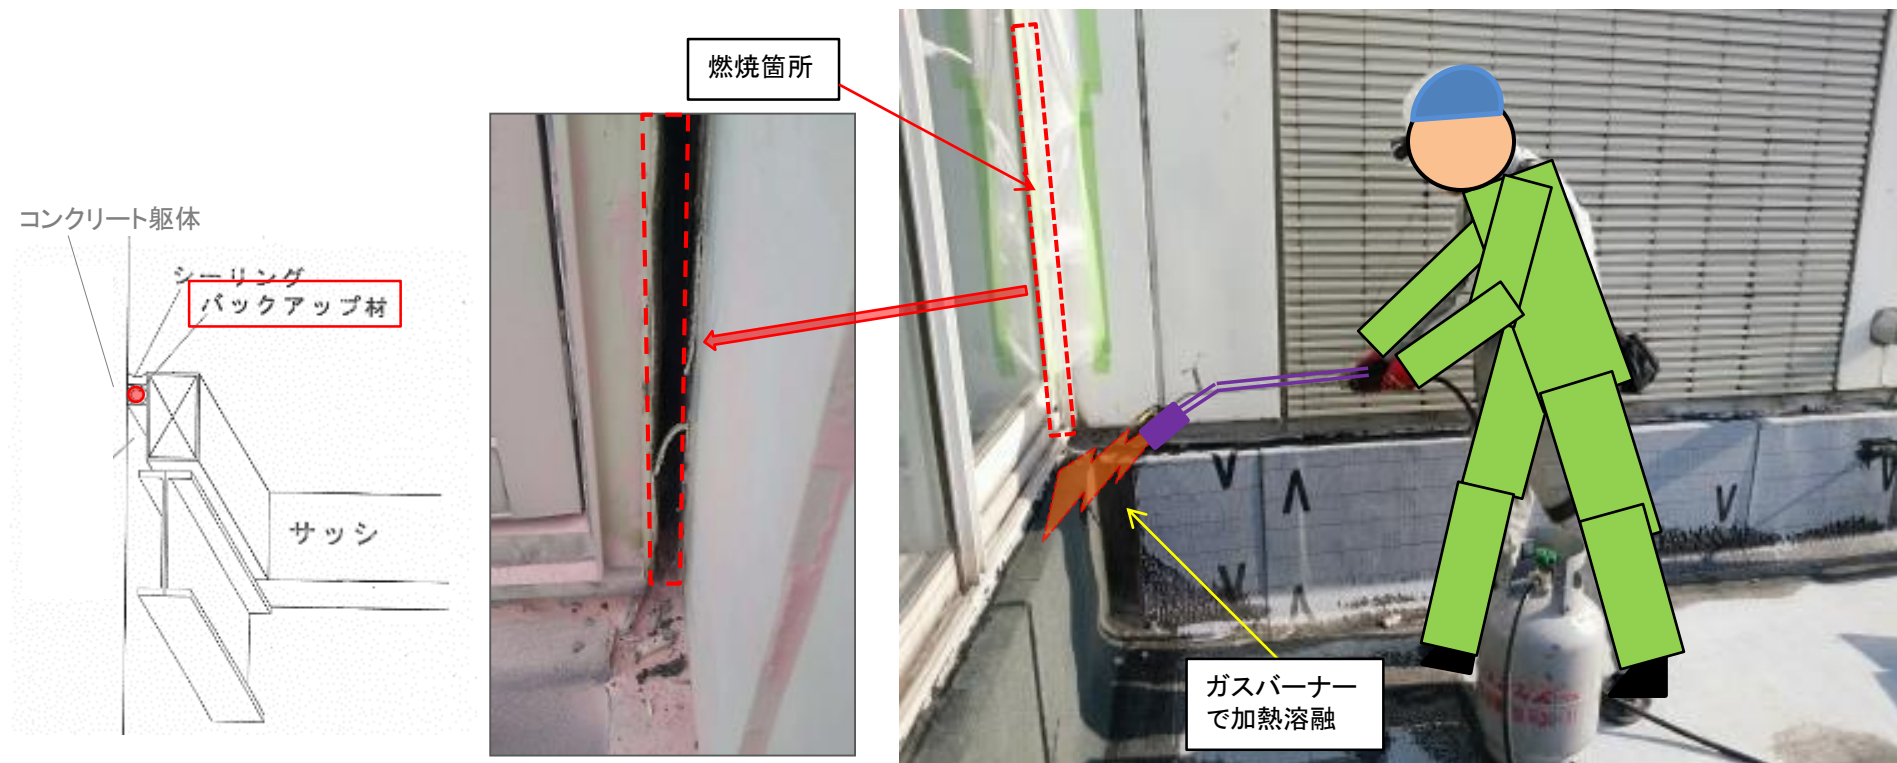
1階多目的ホール屋上のアスファルト防水改修において、立上り部分天端の下層ルーフィング表面をガスバーナーで加熱溶融していた際、既設サッシと躯体コンクリート取合い部のシーリング裏側にあったバックアップ材に引火、約1mが燃焼し、発煙した。

- ・施工範囲外との取合い部等、既存部分の養生や安全管理が重要である場所の施工を1人で作業していた
- ・施工箇所周辺及び不可視部分の可燃物の有無を確認しなかった

- ・作業員2人体制とし、1人が不燃材にて養生しながら作業を行う
- ・事前に可燃物の有無を確認し、必要に応じて施工方法、施工手順等の見直しを行う
