志賀原子力発電所 マンスリーレポート (2021年12月分)

2022年1月7日
北陸電力株式会社

志賀原子力発電所1号機 タービン補機冷却水系配管からの漏えいについて

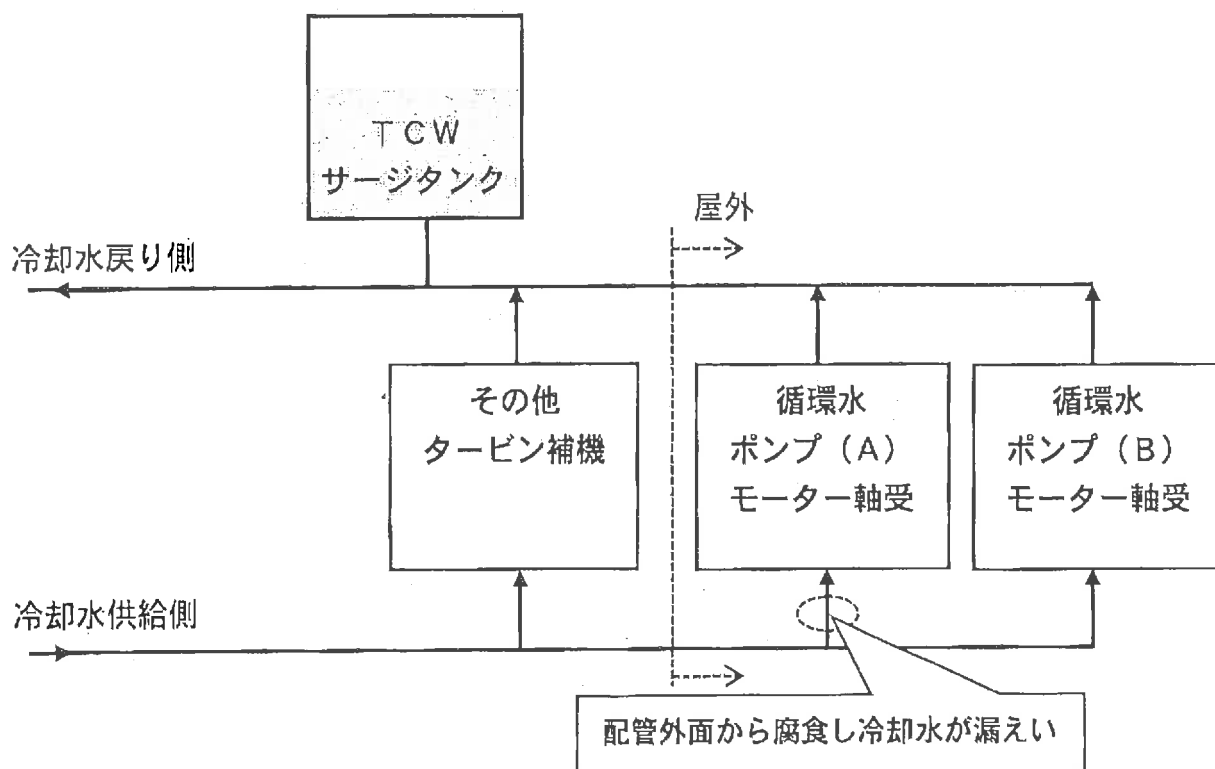
TCW系概要図

志賀原子力発電所1号機（第13回定期検査中）において、2021年12月10日（金）20時頃、タービン補機冷却水系^{※1}（以下「TCW系」という。）のサージタンク^{※2}水位が低下していることを運転員が確認しました。

TCW系を調査したところ、屋外にある循環水ポンプ^{※3}（A）のモーターの軸受に冷却水を送る配管から冷却水が漏えいしていることを発見しました。

調査の結果、当該配管を包む保温材の隙間から雨水が浸入して配管が外面から腐食し、漏えいに至ったものと推定しています。

TCW系を停止して漏えいを止め、その後、当該配管の閉止措置を施した後、TCW系を再起動しました。
