瀬戸トンネル新設 肌落ち災害について

令和4年1月14日
東海旅客鉄道株式会社

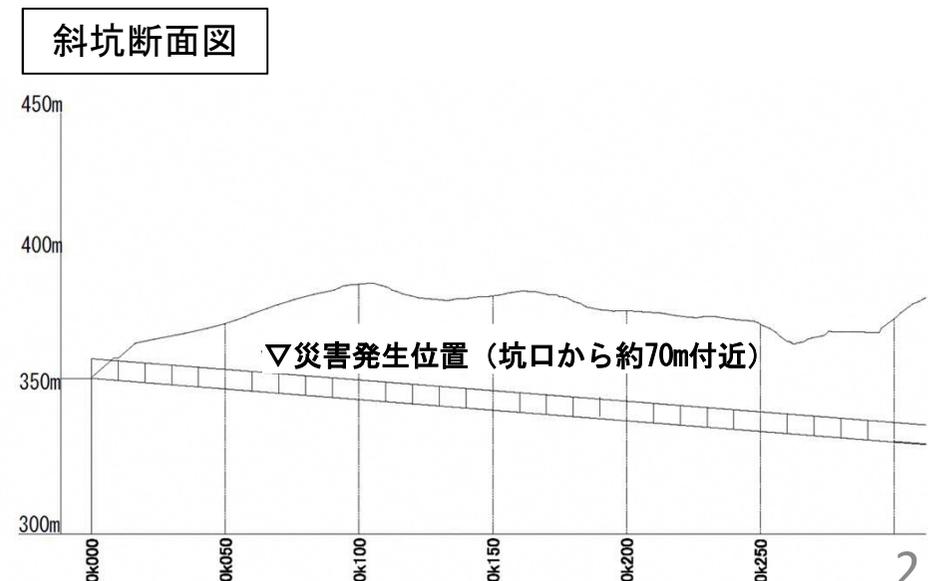
災害現場の状況 (斜坑坑口より約70m。幅約6.8m、高さ約6.5m、断面積約44m²。土被り約23m)

②天端の地山の一部分が落下

約2m×約1m×約0.5m=約1m³(推定)

①切羽から肌落ち

約1m×約1m×約0.3m=約0.3m³(推定)

発破により生じたズリ(掘り出された岩石)

・発破作業(火薬による掘削)後の残薬有無の点検作業中に災害が発生
