高浜発電所3号機の定期検査状況について  
 (蒸気発生器伝熱管の渦流探傷検査(ECT)結果)

# 高浜発電所3号機のECT信号指示管位置図

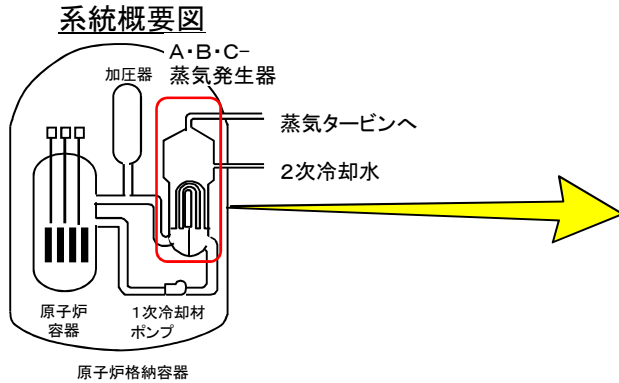
## 発生箇所

A-蒸気発生器 (3,382本)	B-蒸気発生器 (3,382本)	C-蒸気発生器 (3,382本)	合計 (10,146本)
既施栓本数 (応力腐食割れによる施栓本数) (外面減肉による施栓本数)	110 (7) (1)	135 (10) (1)	121 (7) (1)	366 (24) (3)
検査対象本数	3,272	3,247	3,261	9,780
指示管本数	3	1	0	4
結果	<p>A-蒸気発生器で2本、B-蒸気発生器で1本について、有意な信号指示が認められた。</p> <p>このうち、A-蒸気発生器の1本は、高温側管板部において内面(1次側)からの割れとみられる信号指示で、残りの1本とB-蒸気発生器の1本は、管支持板部付近に外面(2次側)からの減肉とみられる信号指示であった。</p> <p>これらのほか、A-蒸気発生器の1本に管支持板部付近の外面(2次側)からの微小な減肉とみられる信号指示(判定基準未滿)が認められた。</p>

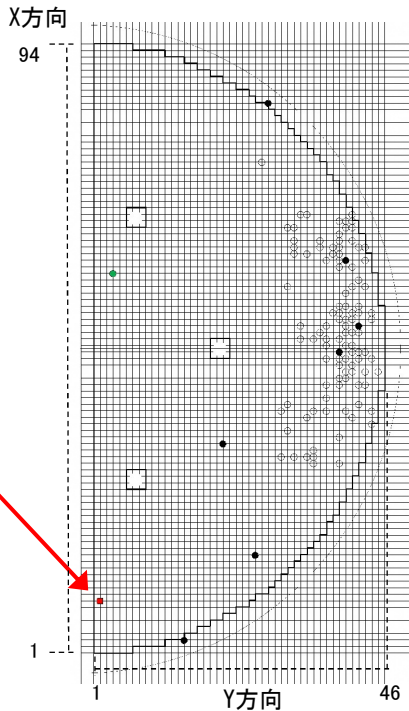
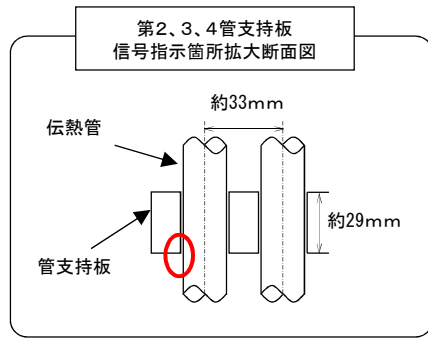
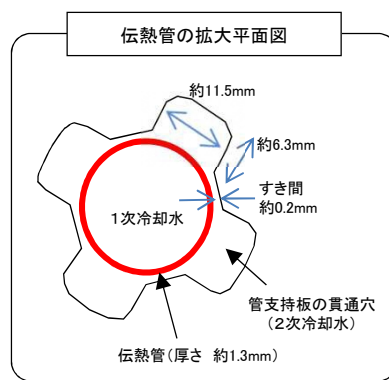
## A-蒸気発生器(高温側)上部より見た 伝熱管位置を示す図

<高温側管板部>  
有意な信号  
指示管  
(X9-Y2)

- : 今回内面に指示が認められた位置 ( 1本)
- : 既施検管(外面減肉) ( 1本)
- : 既施検管(拡管部応力腐食割れ) ( 7本)
- : 既施検管(拡管部応力腐食割れ以外) (102本)

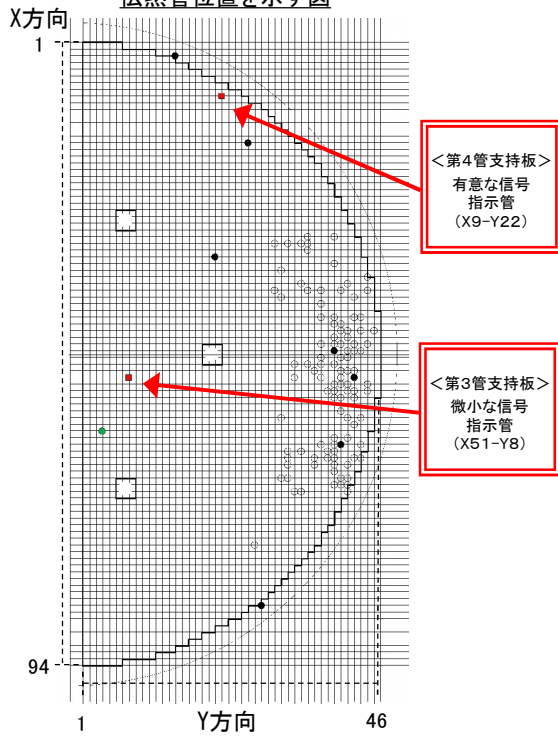
A- 蒸気発生器(低温側)上部より見た  
伝熱管位置を示す図

- : 今回外面減肉指示が認められた位置 ( 2本)
- : 既施栓管(外面減肉) ( 1本)
- : 既施栓管(拡管部応力腐食割れ) ( 7本)
- : 既施栓管(拡管部応力腐食割れ以外) (102本)

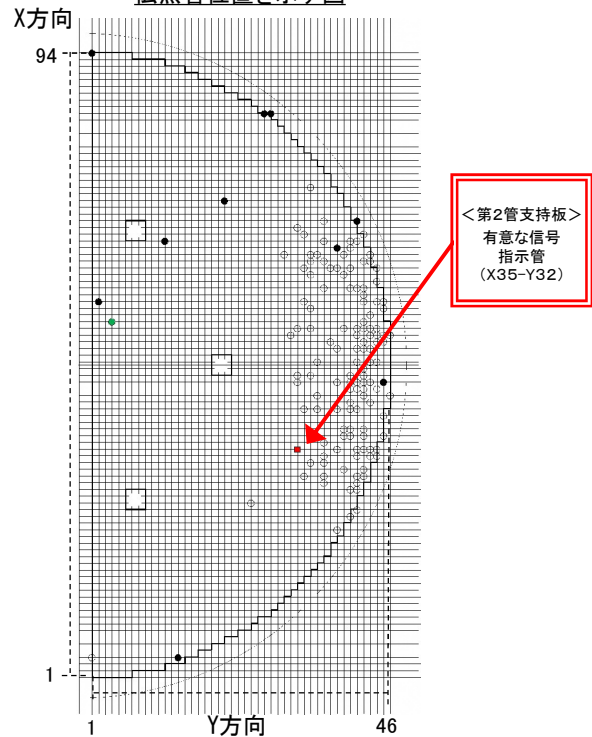
B- 蒸気発生器(高温側)上部より見た  
伝熱管位置を示す図

- : 今回外面減肉指示が認められた位置 ( 1本)
- : 既施栓管(外面減肉) ( 1本)
- : 既施栓管(拡管部応力腐食割れ) ( 10本)
- : 既施栓管(拡管部応力腐食割れ以外) (124本)
