浜岡原子力発電所 5号機タービン建屋(放射線管理区域外)における発煙の原因と対策

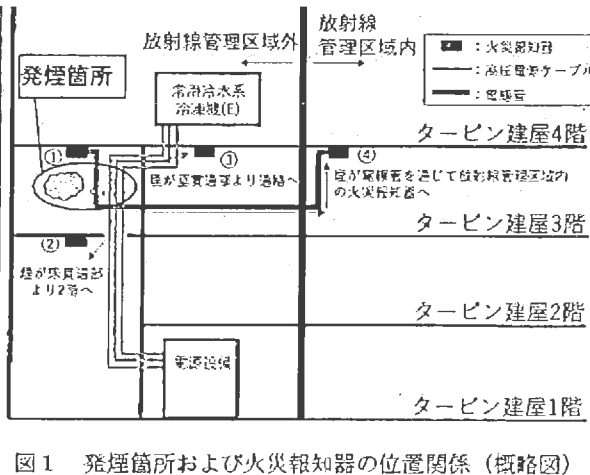
4箇所の火災報知器が鳴動した経緯は以下のとおりと推定しました。時系列を表1に、発煙箇所と火災報知器の位置関係を図1に示します。

時刻	状況
5:17	タービン建屋3階にある常用冷水系冷凍機(E)の高压電源ケーブル付近から煙が発生。火災報知器①が鳴動。
5:18	煙が高压電源ケーブルの床貫通部を通じて2階に流れ、火災報知器②が鳴動。
	煙が高压電源ケーブルの壁貫通部を通じて通路に流れ、火災報知器③が鳴動。
5:22	放射線管理区域内が負圧であるため、煙が火災報知器の電線管を通じて放射線管理区域内の火災報知器④に流れ、火災報知器④が鳴動。
	運転員がタービン建屋3階の通路で煙を確認。

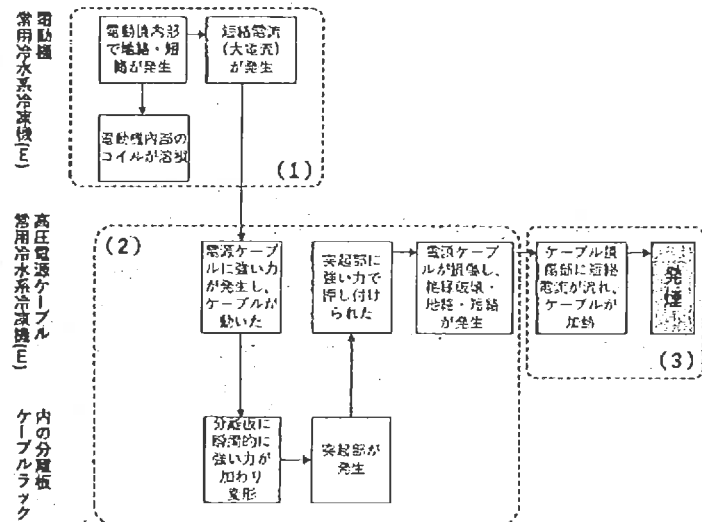
図4 推定メカニズム概要図

- (1) 常用冷水系冷凍機(E)の電動機内のコイルで微小な短絡が発生・進展し、地絡・短絡が発生しました。これにより、当該電動機に接続される高圧電源ケーブルに大きな短絡電流が流れました。
- (2) 当該ケーブルに流れた短絡電流により、当該電源ケーブルに瞬間的に大きな力(電磁力)が働き、ケーブルラック内の分離板と接触。分離板が変形し、生じた突起部に当該ケーブルが更に押し付けられたことにより、損傷・絶縁破壊に至り、地絡・短絡が発生しました。
- (3) ケーブル損傷部に短絡電流が流れ、加熱されたことで、ケーブル被覆、内部の絶縁物およびケーブルの導線が溶損し、発煙に至りました。

なお、電動機の地絡・短絡が発生した際、設備を保護するために設置している保護継電器が働き、電源が供給されなくなったことで電動機は正常に停止しました。電源供給が停止するまでの間(約 0.1 秒)に高圧電源ケーブルにおいても地絡・短絡事象が発生し、発煙に至ったと推定しています。

・当該ケーブルラック分離板への養生カバーの設置

高圧電源ケーブルの損傷を確認したケーブルラック内の分離板に養生カバーを取り付けます。これにより、万が一、同様の短絡事象が発生し、分離板が変形して突起部が生じた場合であっても、ケーブルの損傷を防止できると考えています。
