中央新幹線第一中京圏トンネル新設(西尾工区)  
における吹付けコンクリート片の剥がれ落ちによる  
災害の発生原因と対策について

令和 4 年 4 月

東海旅客鉄道株式会社

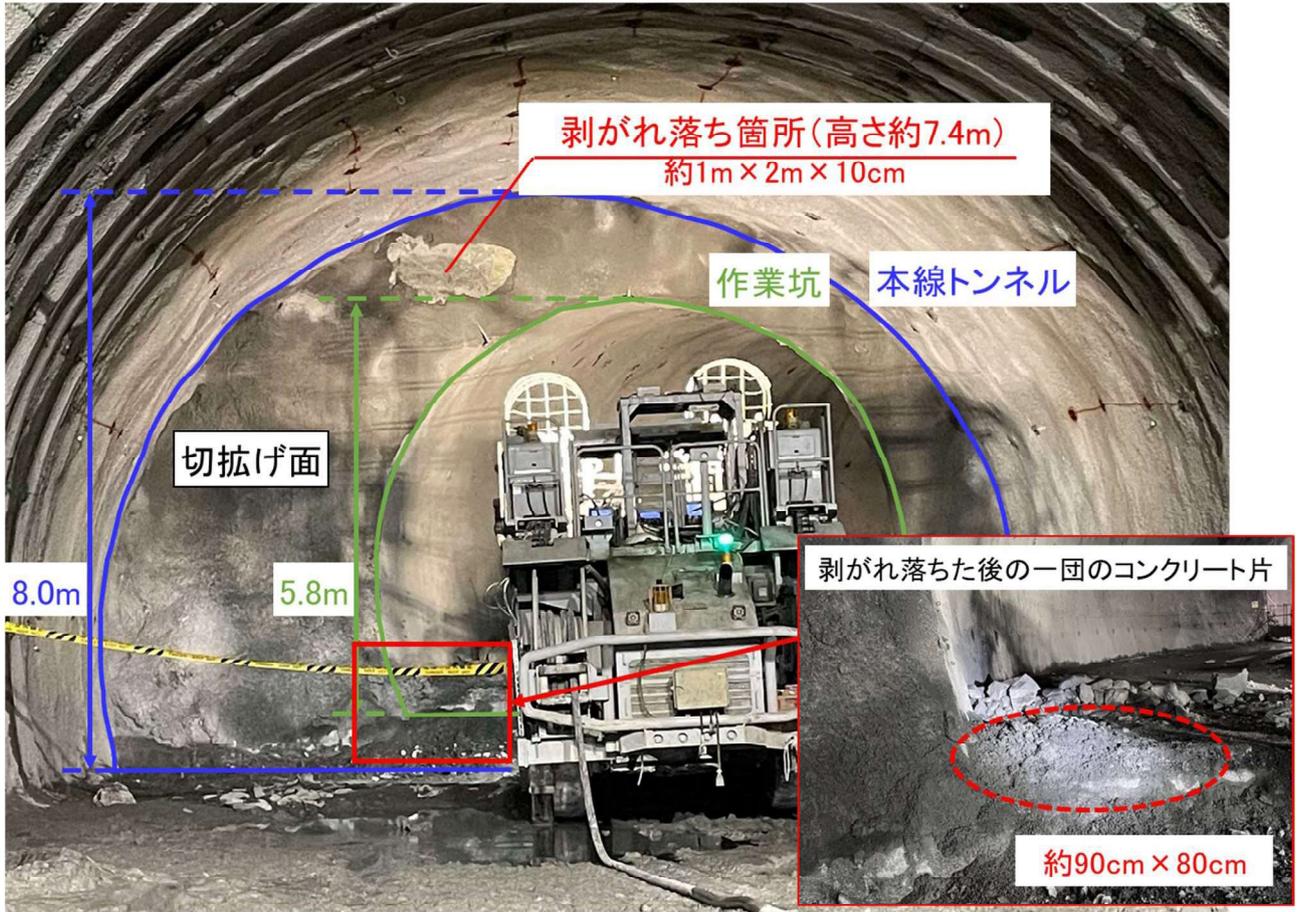
図1-3 現場写真

事 象 : 吹付けコンクリート片の剥がれ落ちによる労働災害

その際、切拡げ面上部に吹付けたコンクリート片がいくつかの破片となって剥がれ落ちた。当該作業時は、原則立入禁止範囲（西尾工区において、切拡げ面から5m以内を指す）での作業であったことから切羽監視体制を強化しており、剥がれ落ちを認めて切羽監視責任者等が声をあげたが退避が間に合わず、受傷者の右肩付近に当たり負傷した。

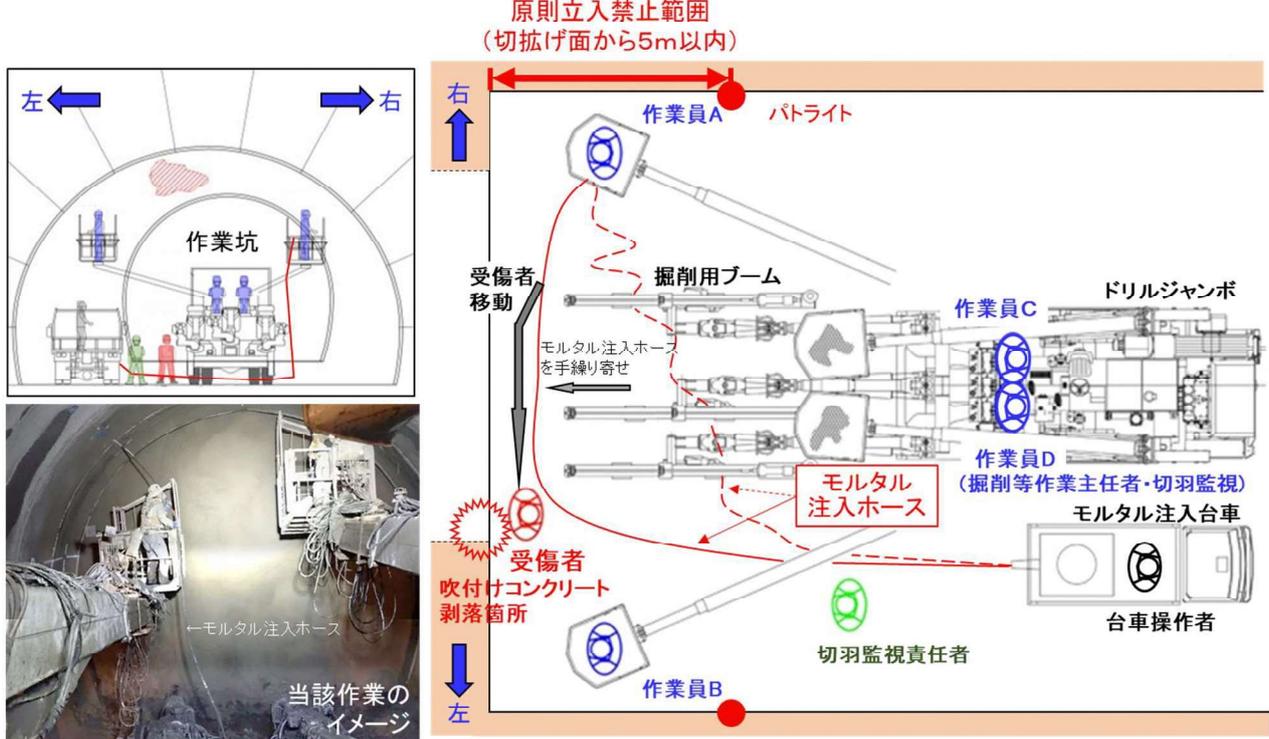
図1-4 施工状況図

事象発生時の施工状況を図1-4に示す。当該箇所においてロックボルト打設作業中、受傷者はモルタル注入ホースを切拡げ面側に手繰り寄せながら、切拡げ面に向かって右から左の方向に移動していた。

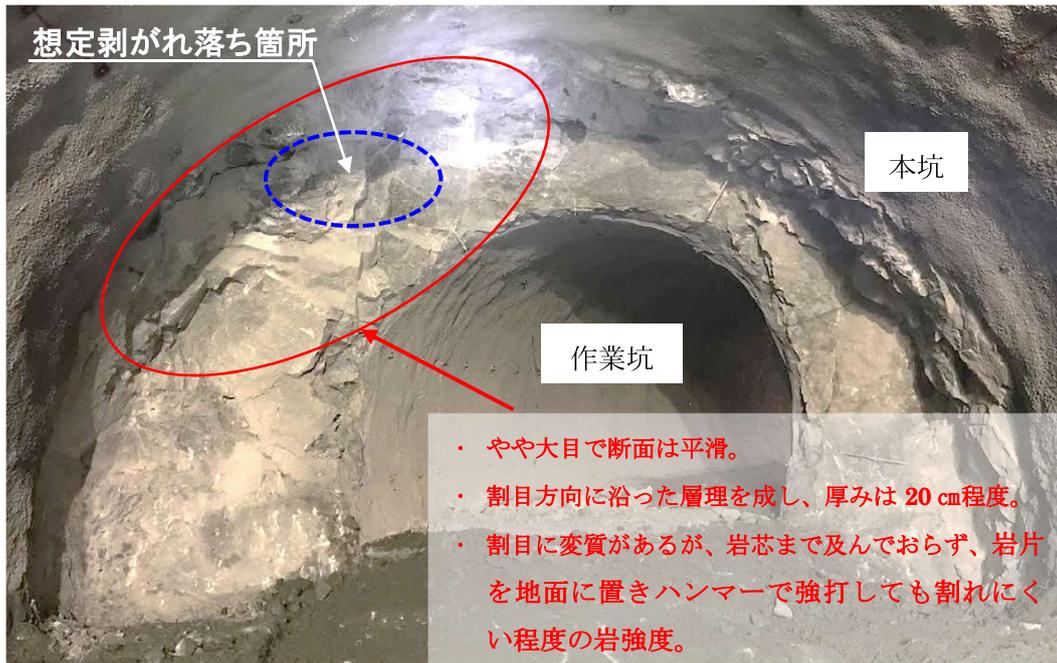
図 3-3 事象発生箇所の切羽の状況

切羽の状況(当日の切羽観察簿による)を図3-3に示す。263k640m 付近は切羽全域が堅固な花崗岩の地山であり、切羽には湧水はなく自立しており、肌落ちは見られず安定した状態であった。

- ・ 切羽全面は花崗岩で形成されている。
- ・ 割目方向は約 10° の差し目、横断方向に左から右へ約 10° である。
- ・ 岩石強度は岩片を地面に置きハンマーで強打しても割れにくい程度である。
- ・ 一部ごく薄い粘土を挟むが強度は高い。
- ・ 切羽に湧水はなく、手前の支保より適水程度の湧水がある。
- ・ 切羽は自立していて肌落ち等はない。

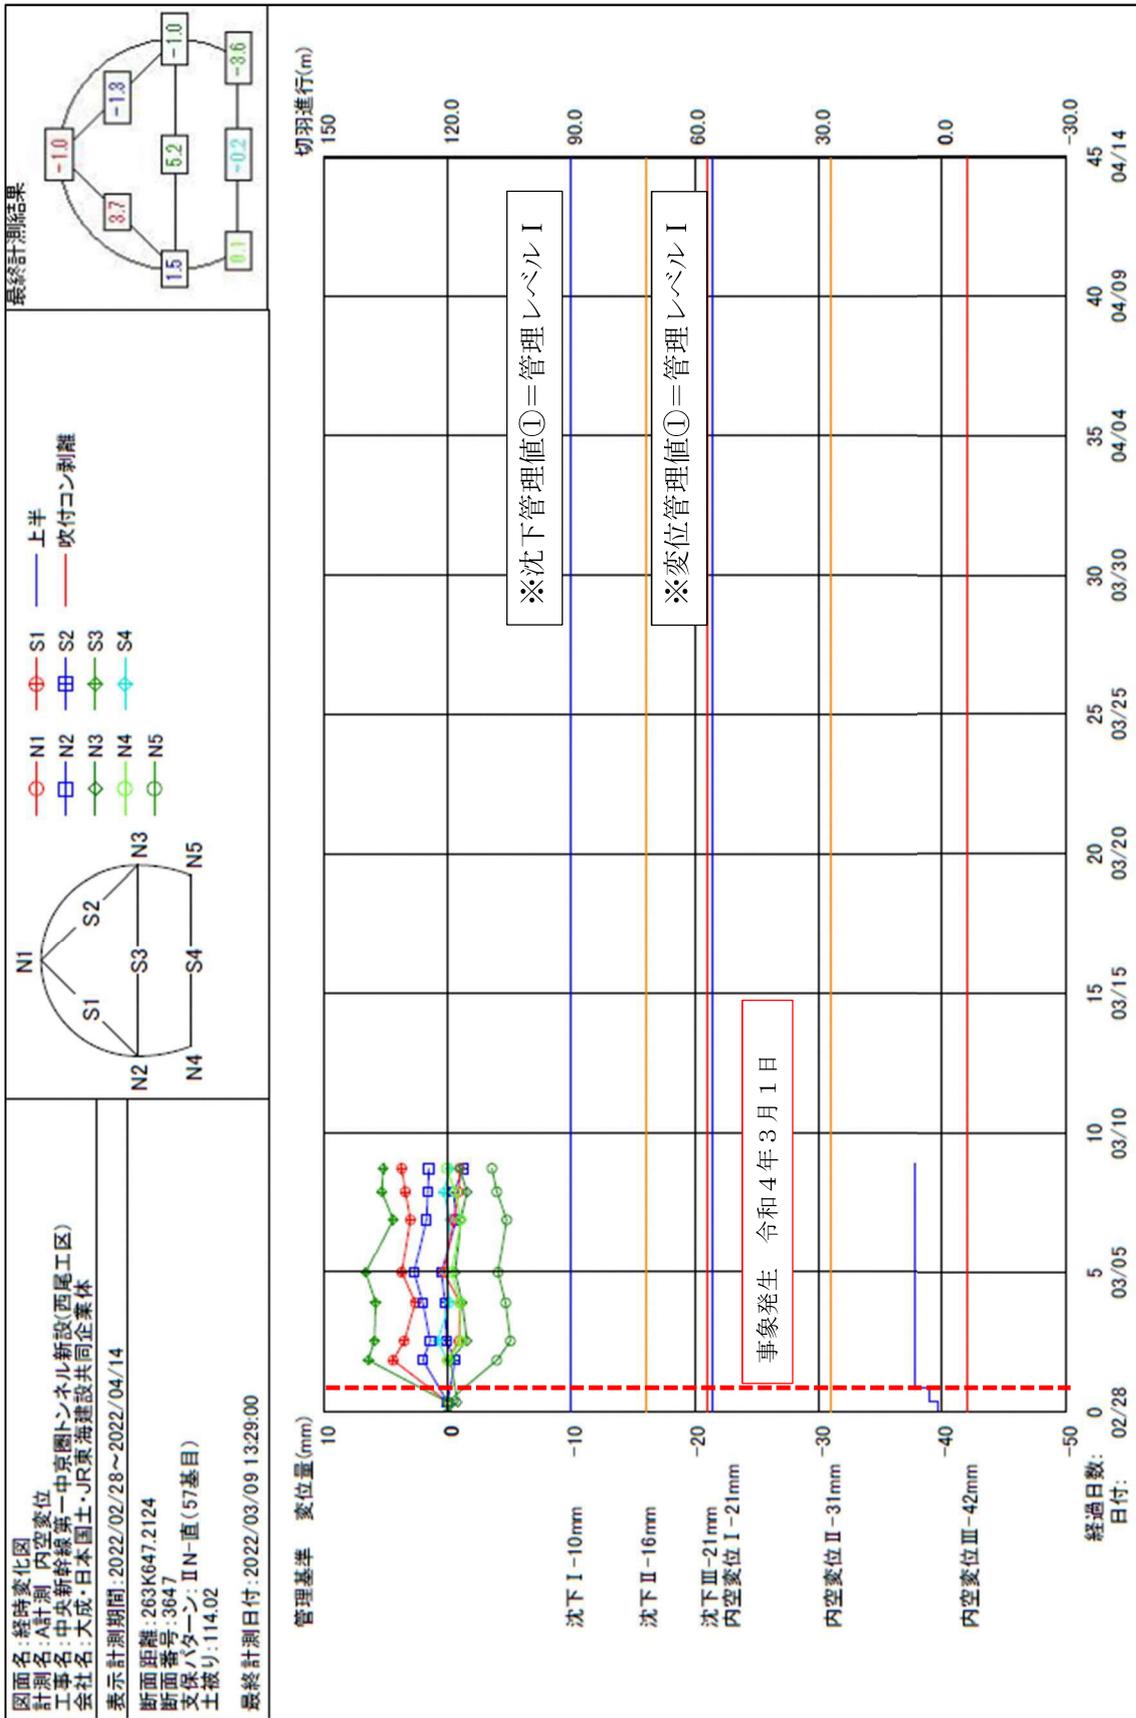
図3-5 本坑 263k647m (離れ 7m) 変位計測結果

日常管理として内空変位測定、天端沈下測定を実施している。変位の許容値は限界ひずみ法によりパターンごと定めており、現場における管理では管理レベルをⅠ～Ⅲに分類し(図3-4)、それぞれの基準値を設定し管理している。事象発生箇所直近の計測位置である 263k647m(離れ7m)、263k658m(離れ 18m)の計測では、変位は管理レベルⅠ以内に収まっており通常の管理体制となっていた(図3-5、図3-6)。

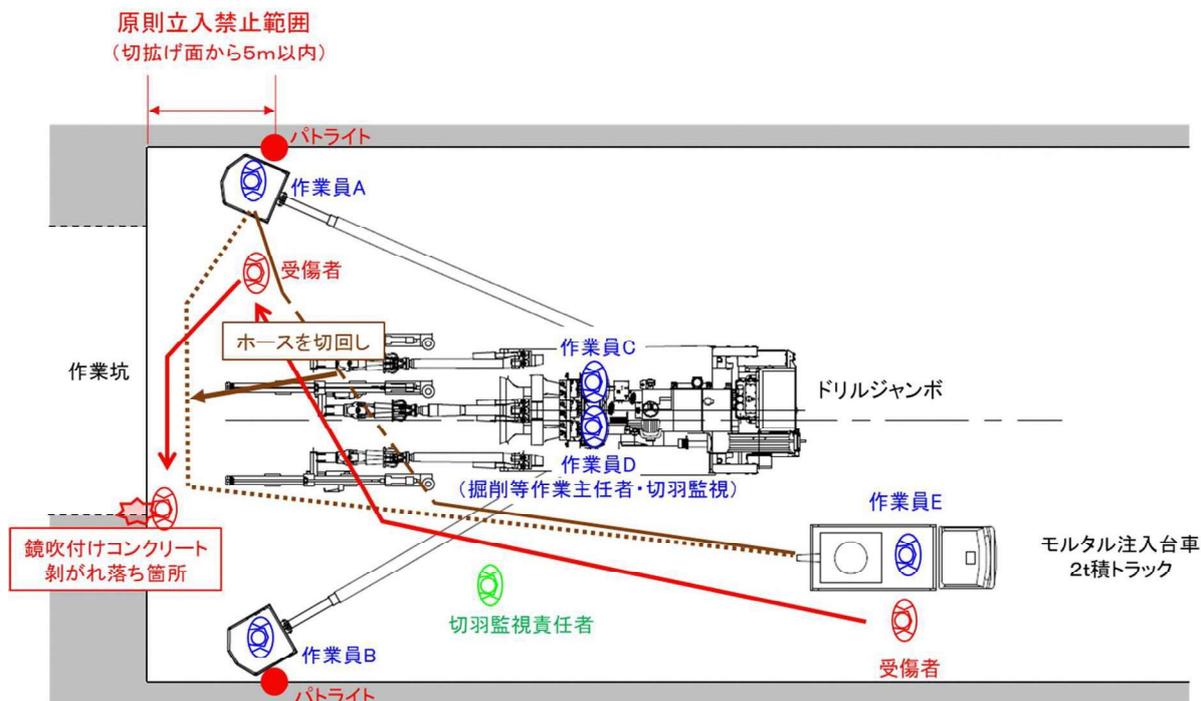
図4-3 ステップ②

ステップ②：作業員Aによる注入作業後、ホースを作業員Aが作業員Bへ受け渡す前に、受傷者はホースをブームに支障しないよう切り回しながら、作業員A側から作業員B側へ移動。

その際に切詰め面から剥がれ落ちた吹付けコンクリート片が当たり受傷(図4-3)。

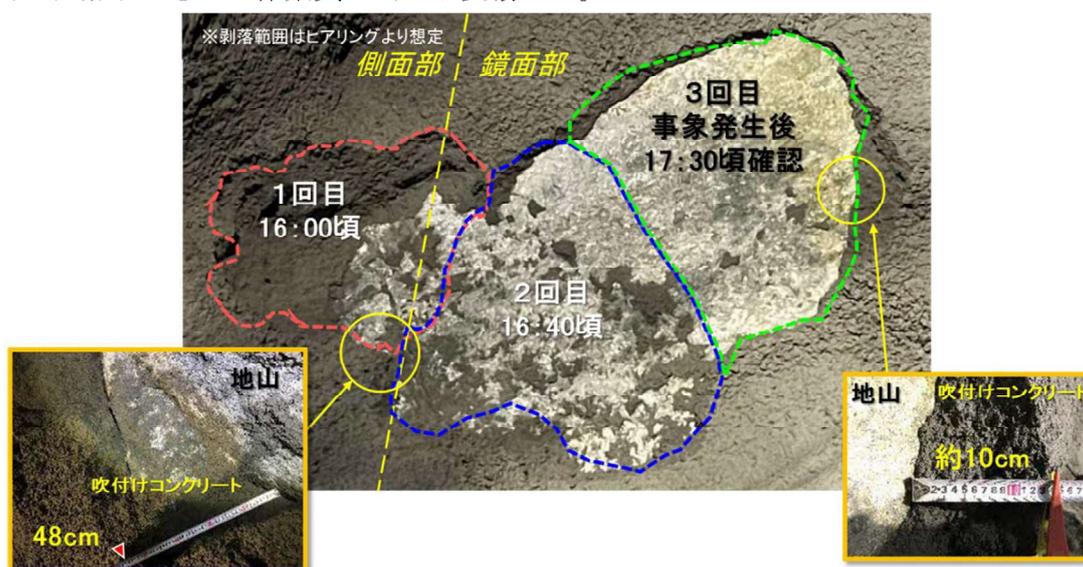
図4-4 剥がれ落ちた箇所の拡大写真

剥がれ落ちた箇所の拡大写真を図4-4に示す。剥がれ落ち箇所は、側面と鏡面の擦り付け部（隅角部）に位置している。剥がれ落ちは段階的に発生しており、1回目は16:00頃に側面と鏡面、2回目は16:40頃に鏡面の左側（事象発生時）、3回目は事象発生後（17:30迄の間）に鏡面の右側が剥がれ落ちた。事象発生時、コンクリート片（吹付け厚約10cm）がいくつかの破片となって剥がれ落ちたものが作業員に当たり受傷した。

2回目（事象発生時）及び3回目の剥がれ落ち箇所を確認された吹付け厚は概ね10cm程度であり、設計値である5cmを満足していた。

1回目の剥がれ落ち箇所を確認された吹付け厚は実測48cmであり、剥がれ落ちた後に実施した3D測定によれば、最厚部で65cmであったと想定される。

- ・ 鏡面に作業坑の開口が存在しており、通常の鏡面と比較して吹付けコンクリートが全面で一体的に支持されない特殊な箇所であったこと。
- ・ 剥がれ落ちた箇所の鏡面が逆勾配（オーバーハング）となっており、自重がかかりやすい形状であったこと。
- ・ 鏡面と側面の隅角部において、地山の凹凸が大きく、これを平滑にするために吹付けコンクリートの吹付け厚が過大となったこと（設計吹付け厚 5 cm に対し、最大吹付け厚約 65 cm）。

- ・鏡面に対して吹付けコンクリートの必要以上の厚吹きを行わない。

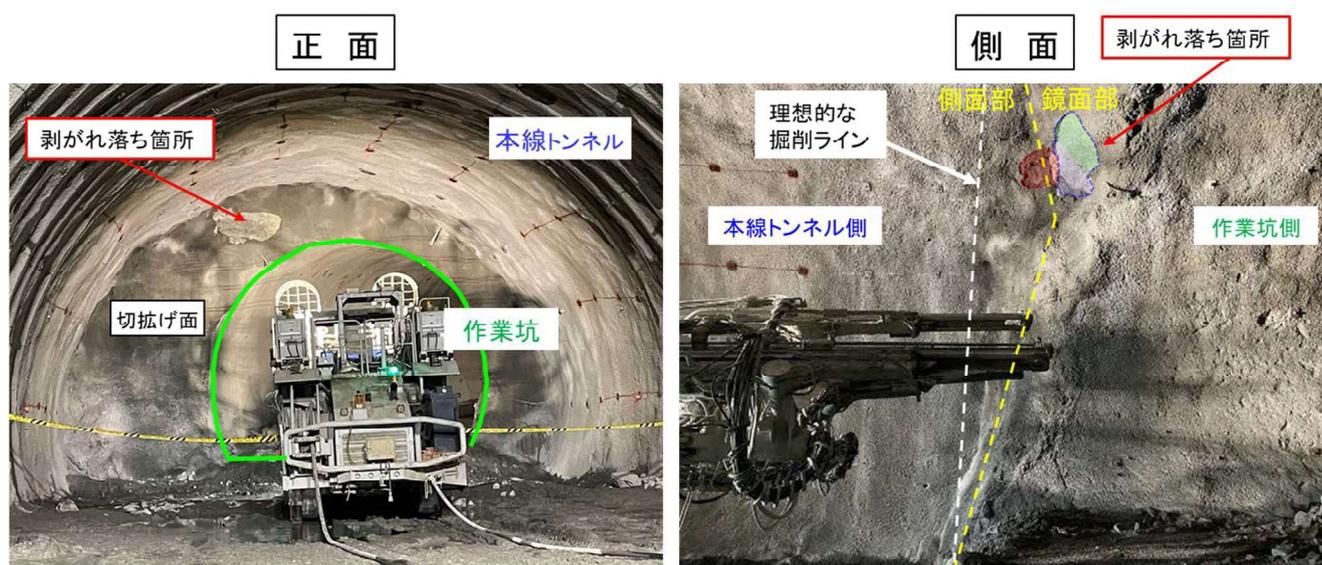
図4-5 剥がれ落ちた箇所の鏡面

剥がれ落ちた箇所の鏡面は、本線トンネルの断面約100㎡のうち、施工済の作業坑の断面約40㎡が開口として存在している。

鏡面は全体として緩やかな順勾配であるが、剥がれ落ち箇所においては、地山にもともと存在していた亀裂（差し目）により、大きな面が逆勾配（オーバーハング）で存在しており、また掘削面に凹凸（窪み）が存在していた（図4-5）。
