中央新幹線伊那山地トンネル新設（坂島工区）における
コンクリート配管目詰まり除去中の労働災害及び安全対策について

令和4年3月28日
東海旅客鉄道株式会社

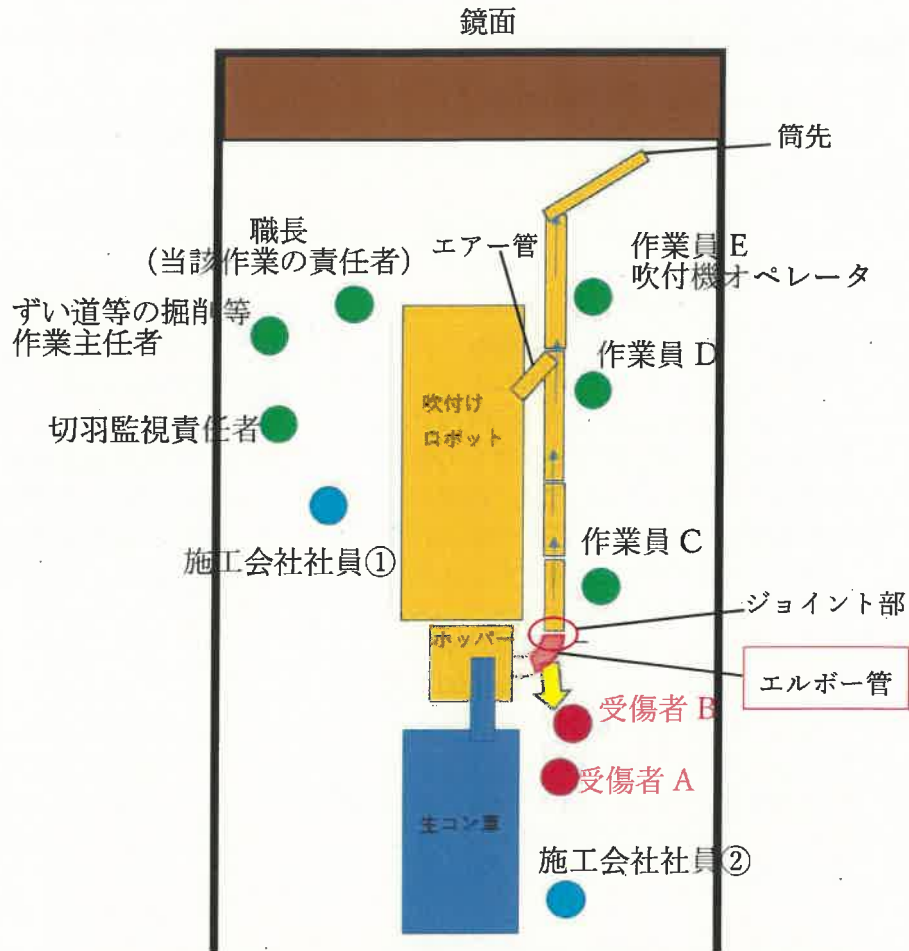
図 1 - 2 事象発生時の人員配置

坂島斜坑の掘削サイクルであるコンクリート吹付作業中、コンクリート吹付機の
圧送管に詰まりが生じた。詰まりを解消させる（以下、当該作業）ため、配管に圧
縮空気を送ったところ、エルボー管*がジョイント部から外れ、飛び出したコンク
リートが作業員Aの顔に当たった。また、外れたエルボー管が作業員Bの腹部に当っ
た。（図1-2）

【程 度】作業員A：両目眼圧が高く、血が溜っているが異常なし、
顔に擦り傷

作業員B：右股関節と右前腕の打撲傷

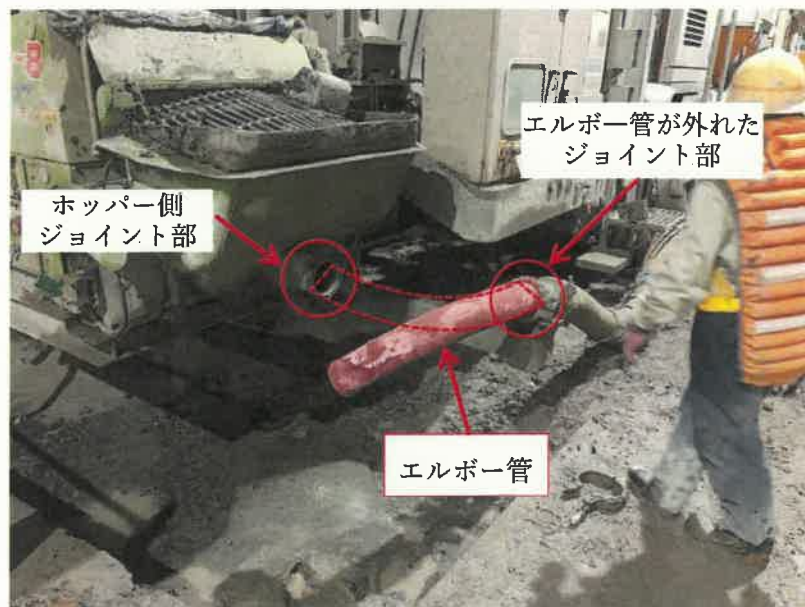
図 1 - 3 現地写真 (事象発生直前の状況を再現)

- ・エルボー管と圧送管のジョイント部を十分に緊結しなかった。
- ・人払いを行っていないかった。

- ・ジョイント部の緊結状態を職長やずい道等の掘削等作業主任者とダブルチェックする。
- ・職長やずい道等の掘削等作業主任者が人払いの指示を出し、人払いが完了したことを確認し、吹付機オペレーターに伝える。その後、吹付機オペレーターはエアを送る。

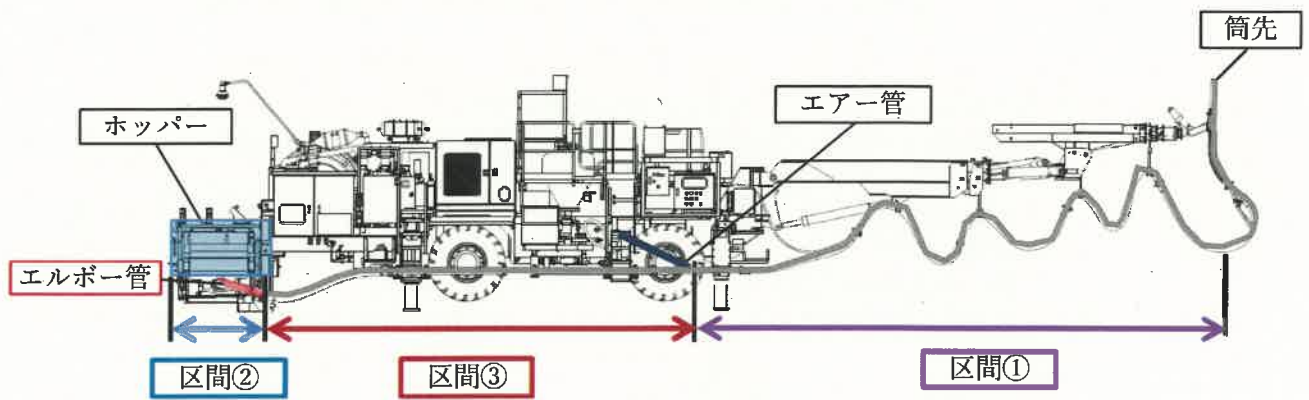
図2-1 コンクリート吹付機

当該作業に関し、圧縮空気を送って目詰まり箇所を特定する手順は下請会社の中で認識があり、共有されていた。しかし、目詰まりを解消する手順については作業員の経験則に基づき行われており、作業手順が明確となっていなかった。なお、坂島工区において、吹付機の目詰まりについては月に1～2回程度発生しており、その際も今回と同様に作業員の経験則に基づき行われていた。

コンクリート吹付機の日詰まり解消における作業手順については作業員の経験則に頼っており作業手順が明確となっていない上、職長等の現場における責任者が当該作業の監督を実施しておらず、安全管理体制が不十分であった。

- ・吹付機の圧送管に吹付けコンクリートが詰まった際の対応に関わる手順を整理のうえ、作業手順書に明記し、作業員に周知する。
- ・目詰まりを解消する際は職長やずい道等の掘削等作業主任者の監督下で作業を実施する。また、施工会社社員は報告を受けた上で作業手順を確認し、作業上の注意点を伝える。
- ・定めた作業手順をチェックリスト化し、吹付機に配備する（図2-2）。
