## 第5章 歴史的鋼橋の点検要領

本要領は、木曾川橋、長良大橋、揖斐大橋などの、日本の近代土木遺産（土木学会）に認定されている歴史的に価値のある橋梁について、鋼橋の代表的な損傷・劣化である腐食を中心に、橋の長寿命化を図るうえで必要な耐荷性能、耐久性能を判断する基礎的な点検・調査方法について取りまとめたものである。

【主要地方道 岐阜垂井線】長良大橋

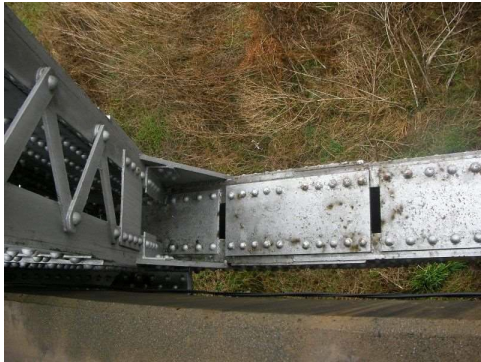
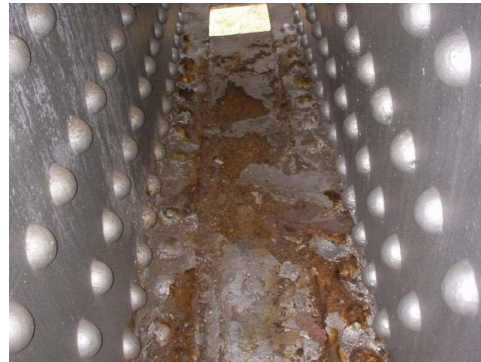
③下弦材格点の全面腐食

下弦材下面のタイプレート内部に発生

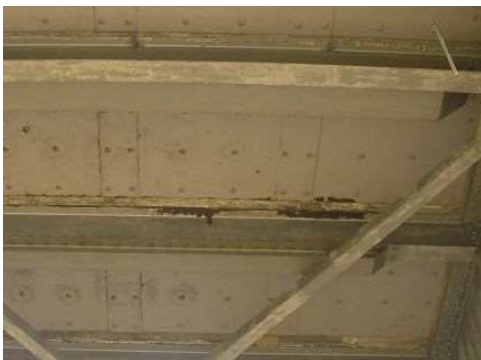
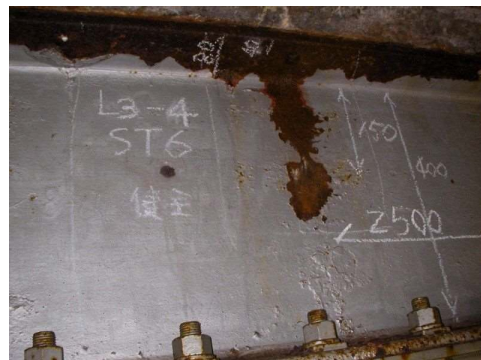
④縦桁の腐食

床版からの漏水による縦桁の腐食

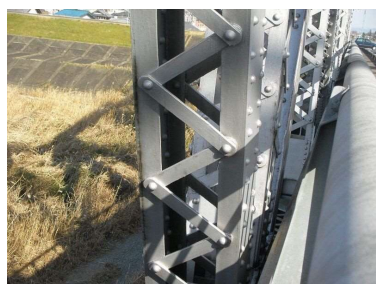
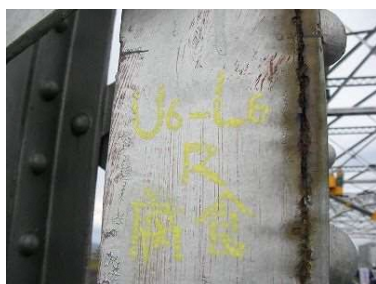
2) 鋼材接触面（小部材接合）の腐食計測例

すき間のさびの除去が困難。  
最外縁の腐食が大きく、H断面同様、超音波厚さ計が使用できない。

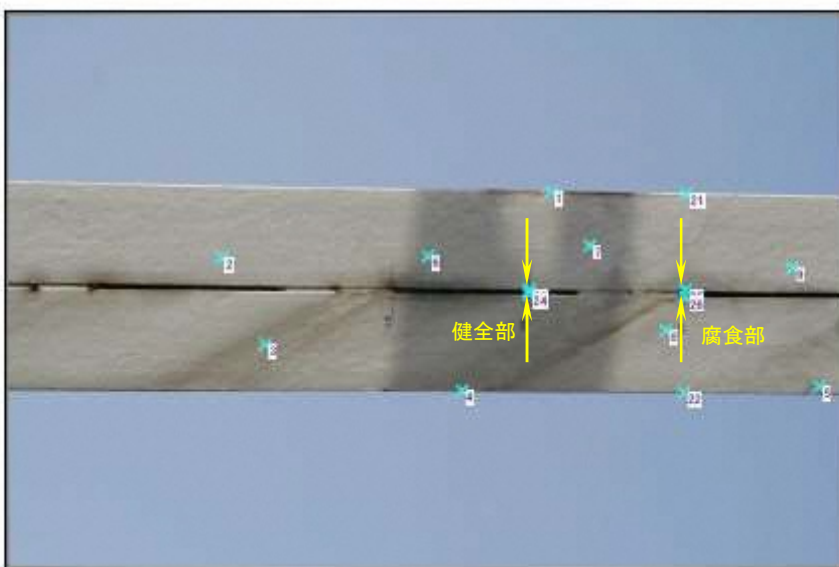
写真-3.1 三次元写真計測

写真-3.1 は、H断面斜材の鋼材接触面の腐食を三次元写真計測で撮影したものであり、三次元写真計測のすき間計測量を、テーパゲージの計測量と比較した結果を下表に示す。

この結果から、1mm 以内の誤差ですき間量を計測できることが判る。

三次元写真計測	テーパゲージ計測
健全部	8.883	8.6
腐食部	12.065	12.9

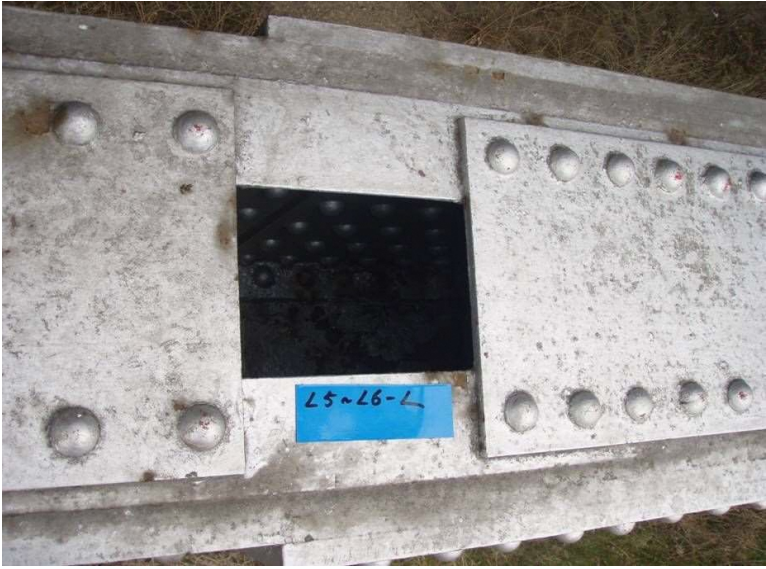
写真番号	37
	備考	
<p>L5~L6-L</p> <p>Bt-i:①A</p>

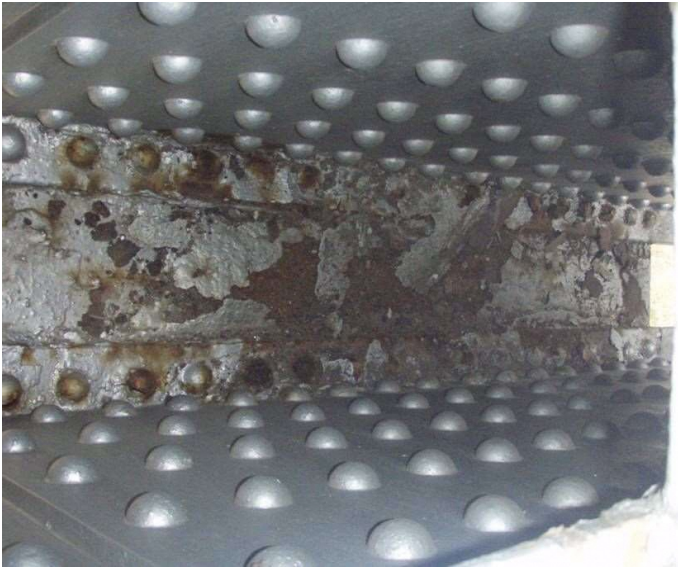
写真番号	38
	備考	
<p>L5~L6-L</p> <p>Bt-i:①A (詳細)</p>

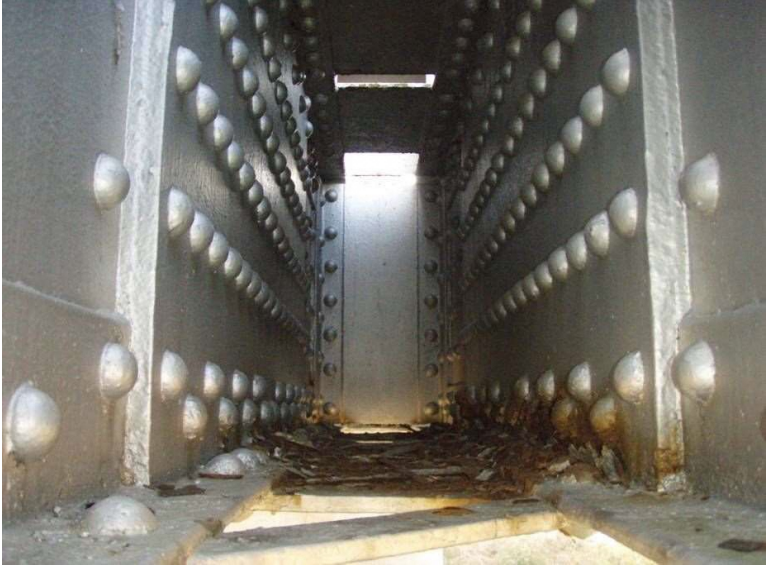
写真番号	39
	備考	
<p>L5~L6-R</p> <p>Bt-i:①A</p>

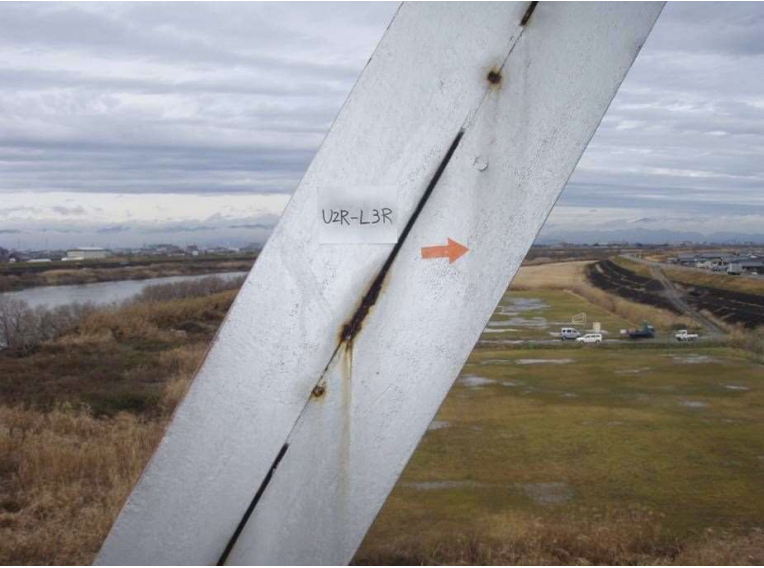
写真番号	85
	備考	
	U2~L3-R Dt-o:①B

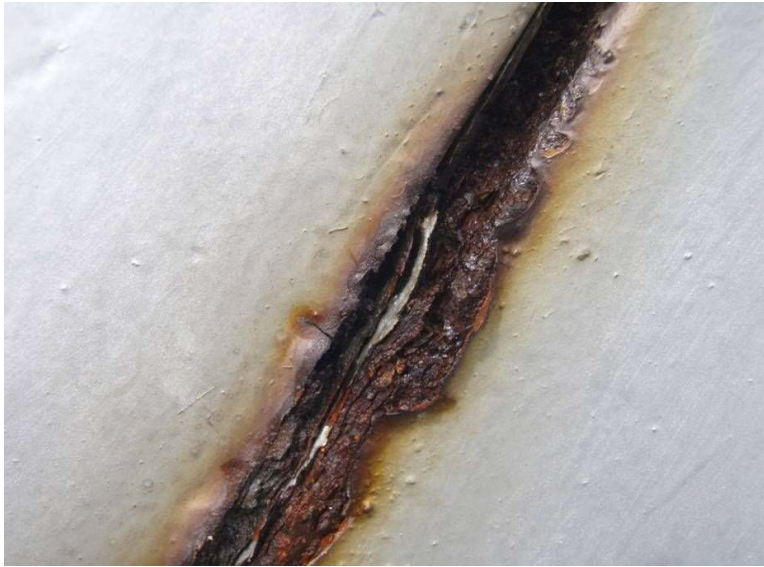
写真番号	86
	備考	
	U2~L3-R Dt-o:①B (詳細)

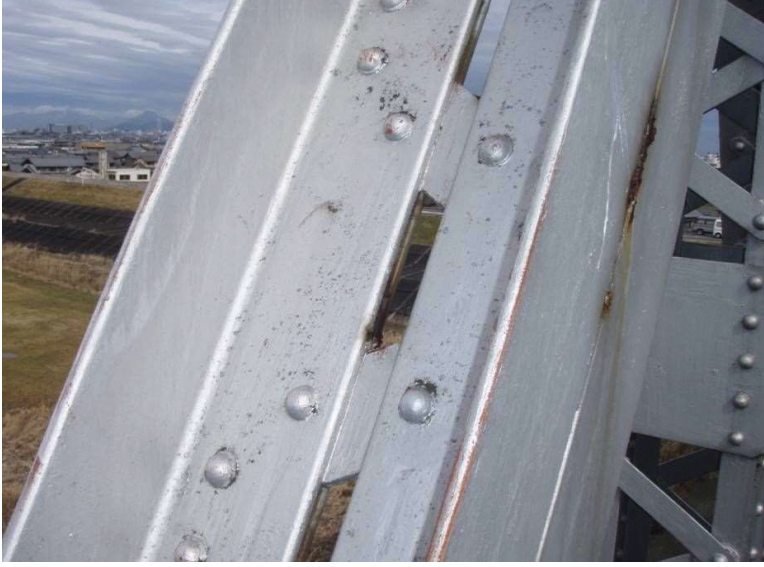
写真番号	87
	備考	
	U2~L3-R Dt-o:①B

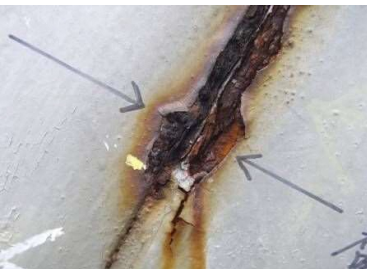
損傷状況

損傷番号	設計板厚	健全部 (すき間量)	腐食部-1 (すき間量)	腐食部-2	腐食部-3	腐食部-4	腐食部-5	平均値	残存板厚 (減少量)
(1)		8.6	12.9					12.9	-4.3
(2)
