第 2 章 PC 橋の調査に関する事例

◆ 美濃土木事務所管内の円谷橋の調査結果(報告)

【円谷橋】

橋長 : 22m
 幅員 : 4.5m(有効幅員:3.8m)
 竣工年 : 昭和40年
 上部工形式: ポストテンション方式T桁橋(ブロック形式)

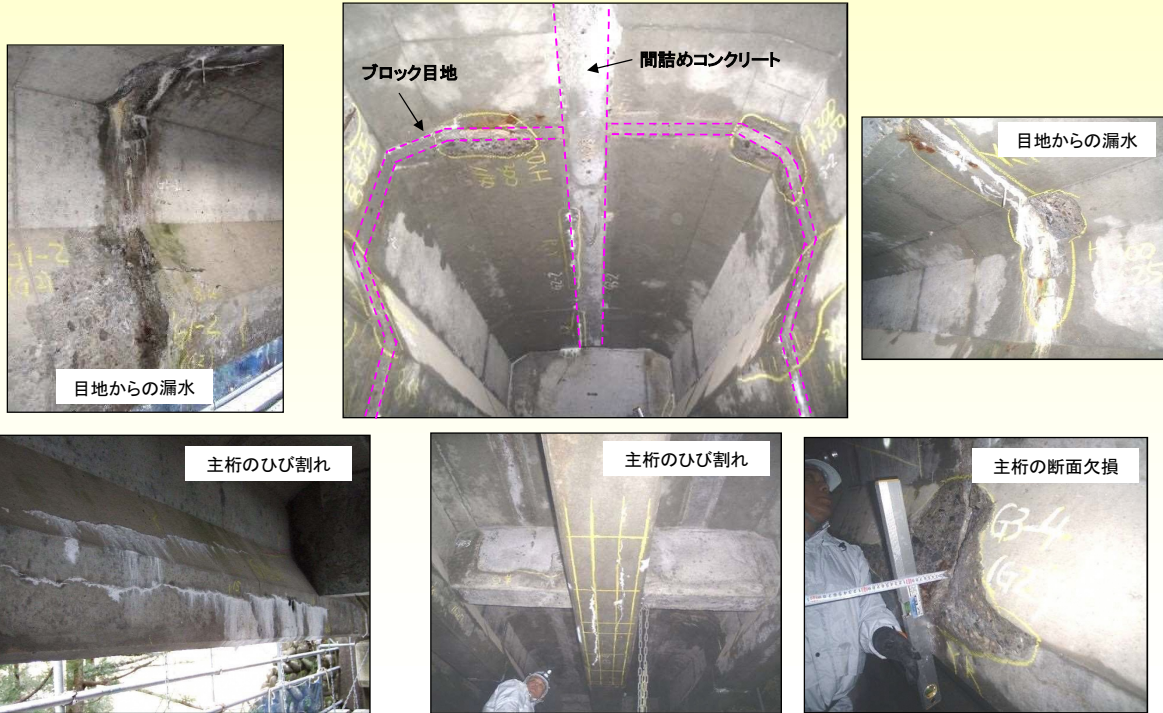
1) 外観の状況

- ・4主桁20ブロックの16目地のうち、健全な目地は1箇所のみ。
- ・目地部の主桁コンクリートは、ひび割れおよび断面欠損の損傷がある。間詰めコンクリートは比較的健全である。

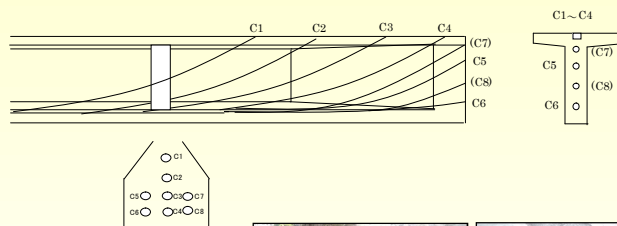
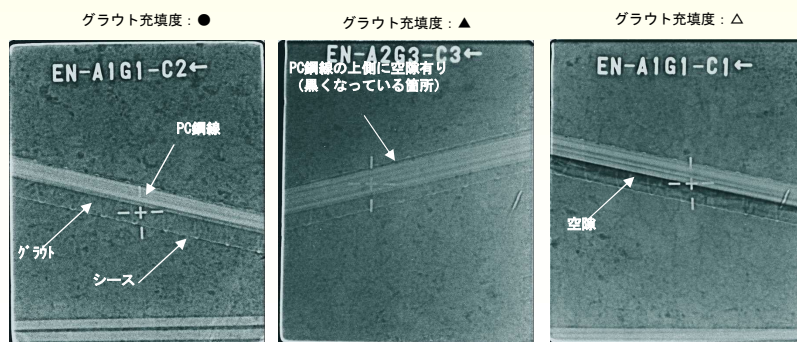
2) グラウト状況(X線)

4主桁のうち、損傷が大きなG1桁と中桁G3に着目して、X線によりグラウト状況の確認を行った。
 調査箇所22のうち、グラウトの充填が確認できた箇所は14箇所(●▲)で、8箇所(△)はグラウトが不十分であった。
 ただし、未充填箇所はなかった。

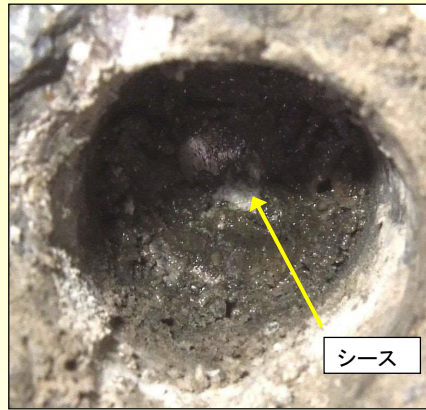
シーすの周囲のコンクリートが湿っている。ブロック目地や上縁定着部からの水の滲入が考えられる。

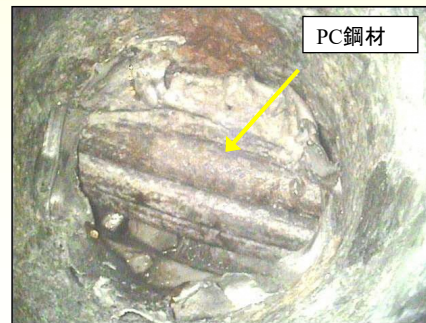
未充填が確認された。ただし、現時点で鋼材は健全である。

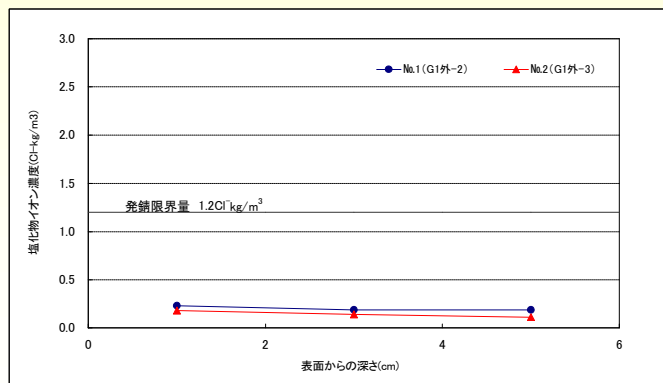
4) 含有塩分量

- ・張り出し床版部で資料を採取した。
- ・1箇所ではかぶり深さを変えて3資料採取した。
- ・調査結果の0.23(max)は、発錆限界の1.2に対して十分に小さく、現時点では問題とはならない。

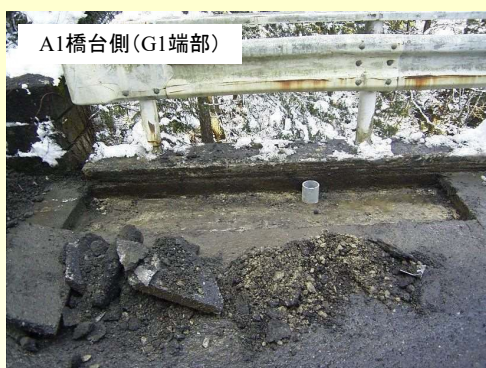
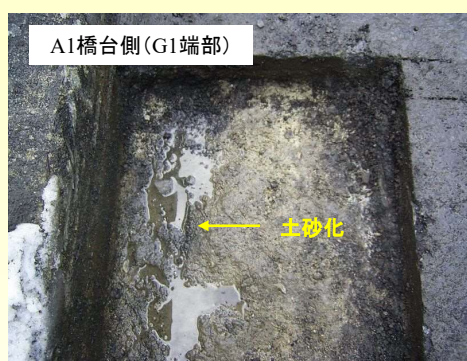
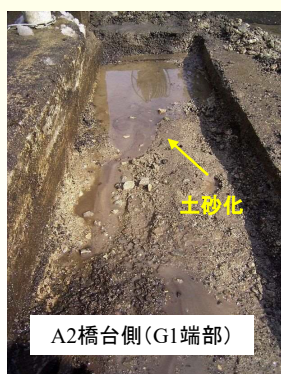
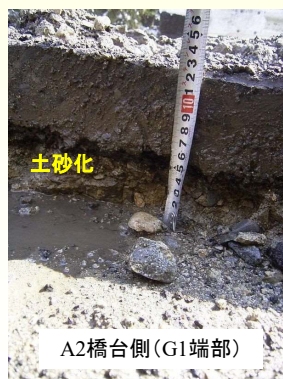
5) 舗装下面の状況

- ・円谷橋は、コンクリート舗装の上にアスファルト舗装が重ねてある。
- ・コンクリート舗装の一部は、土砂化している。
- ・上縁定着部の状況は不明。
- ・コンクリート舗装(厚さ不明)が、T桁の上フランジと付着していることで、目地部の損傷を補う働きをしているものと推測する。
