高浜発電所3号機の定期検査状況について
(蒸気発生器伝熱管の損傷に関する調査状況)

2022年4月25日
関西電力株式会社

高浜発電所3号機(加圧水型軽水炉 定格電気出力87万キロワット、定格熱出力266万キロワット)は、2022年3月1日から実施している第25回定期検査において、3台(A、B、C)ある蒸気発生器(SG)の伝熱管全数^{※1}について渦流探傷検査(ECT)^{※2}を実施しました。

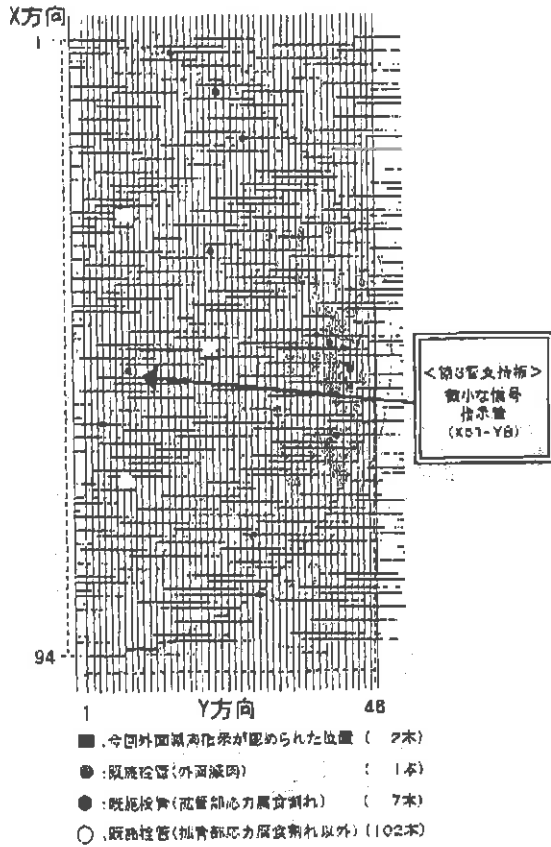
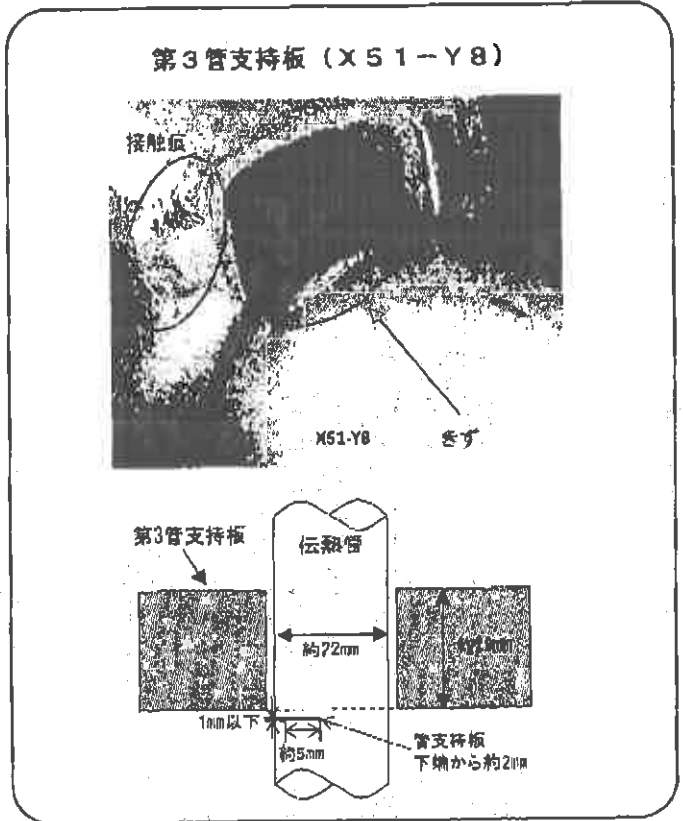
A蒸気発生器（低温側）上部から見た伝熱管位置を示す図

小型カメラを用いて、有意な減肉信号指示が認められた伝熱管2本および微小な減肉信号指示が認められた伝熱管1本の外観を観察した結果、信号指示箇所の伝熱管の周方向に摩耗減肉とみられるきずを確認しました。

きずについては、A-SGの伝熱管では、幅1mm以下、周方向に約3mmから5mm、B-SGの伝熱管では幅1mm以下、周方向に約3mmの大きさであることを確認しました。

小型カメラで確認したきずの状況

なお、損傷が認められた伝熱管4本については、高温側および低温側管板部で閉止栓（機械式栓）を施工し、使用しないこととします。

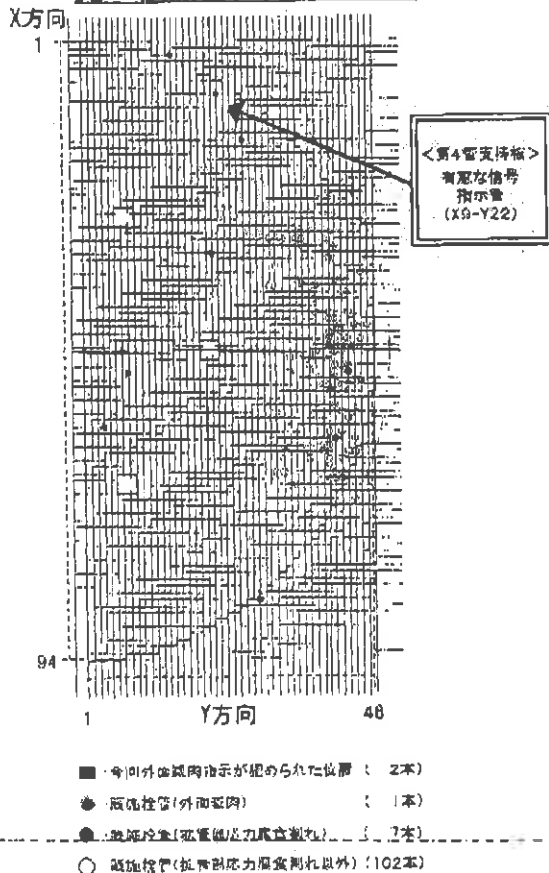
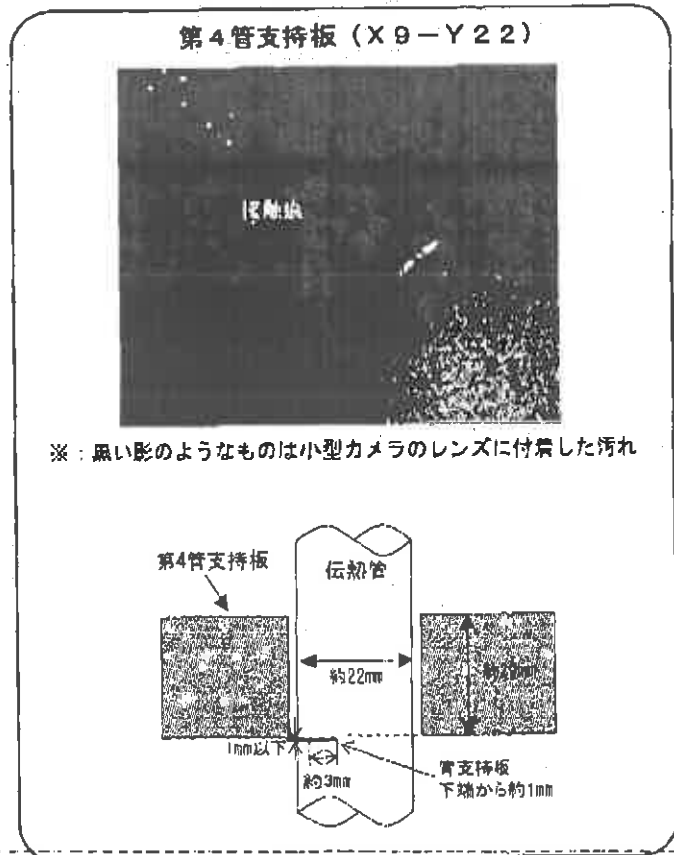
A蒸気発生器（低温側）上部から見た伝熱管位置を示す図

小型カメラで確認したきずの状況

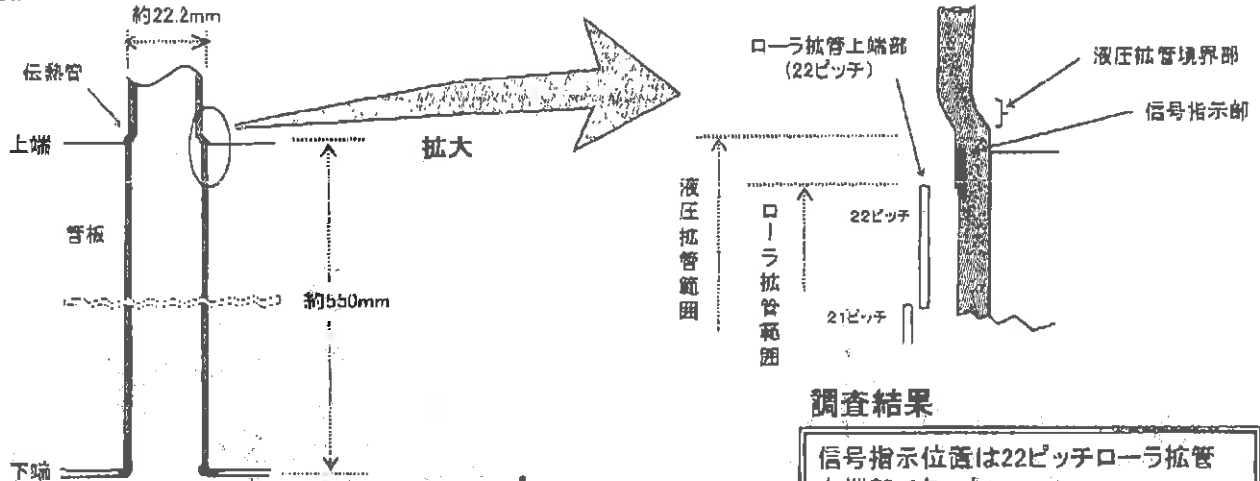
【信号指示の位置】

今回の有意な信号指示も、高温側管板部のローラ拡管上端部付近において、伝熱管の軸方向に沿った内面きずを示しており、過去の事例と特徴が類似していることを確認しました。また、1次冷却材の主要パラメータである温度、圧力、水質について調査を行い、これまでの運転実績の中で、過大な応力を発生させる温度、圧力の変化はなく、水質も基準値の範囲内で安定していたことを確認しました。

信号指示位置は22ピッチローラ拡管
上端部であった

原因は、SG製造時に伝熱管内面のローラ拡管の際に生じた引張り応力と運転時の内圧および温度環境が相まって生じる応力腐食割れ(既往知見)であると推定しています。

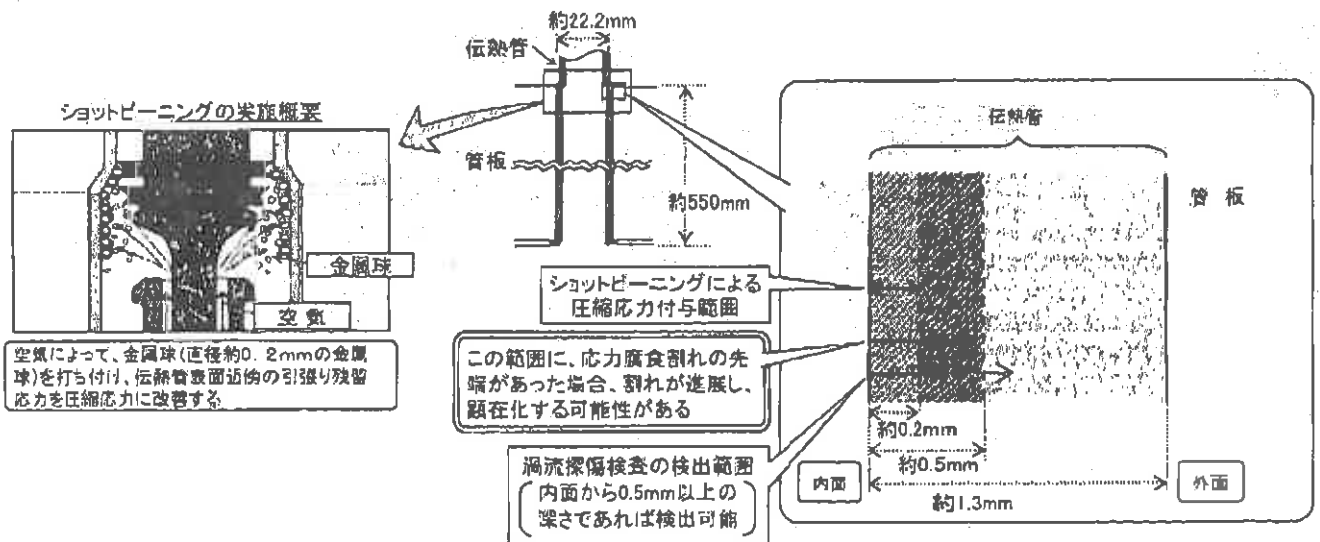
【ショットピーニングの効果と渦流探傷検査(ECT)の検出範囲】

なお、高浜発電所3号機では、2001年の第13回定期検査において、SG伝熱管の高温側管板拡管部内面にショットピーニング^{※9}を施工し、伝熱管内表面の引張り残留応力を改善しています。しかしながら、この施工では、伝熱管内表面近傍（深さ約0.2mmまで）の引張り残留応力は改善されますが、これより深い部分では効果が小さいことが知られています。

このため、ショットピーニング施工時に、ECTの検出限界未満（深さ約0.5mm未満）の微小なきずが既に発生していた場合、時間の経過とともにきずが進展する可能性があるかと推定しており、高経年化技術評価でも当該箇所での応力腐食割れの検出が否定できないとしています。今回の損傷についても、このような応力腐食割れが進展し、検出されたものと推定しています。

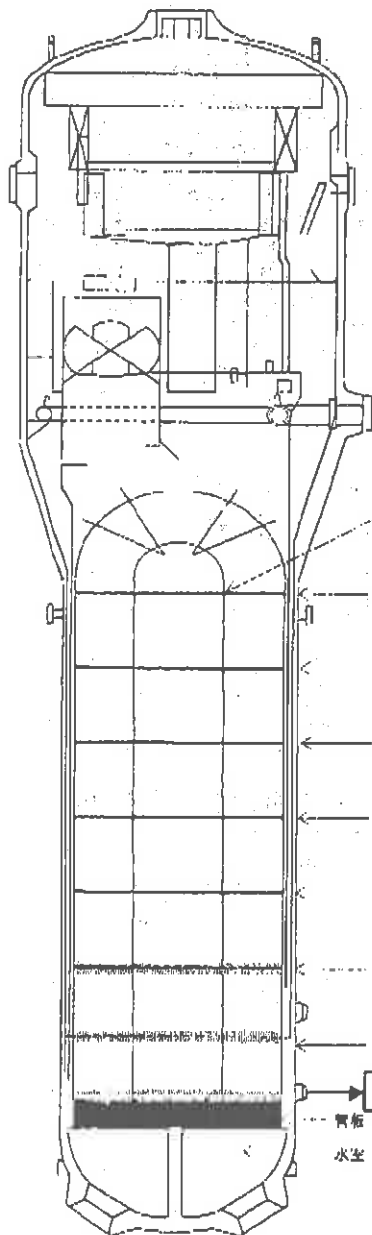
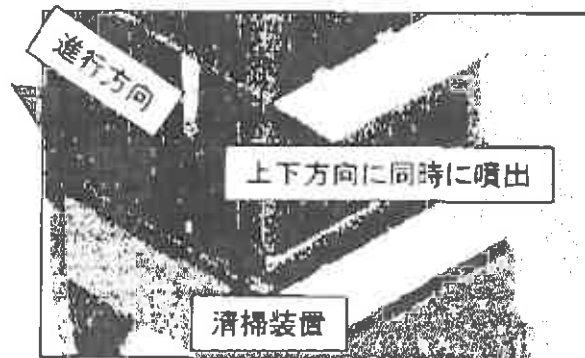
伝熱管の外面減肉が認められた原因は、これまでの調査状況を踏まえると、稠密なスケールが前回定期検査時の薬品洗浄の後もSG内に残存し、プラント運転中に管支持板下部に留まり、伝熱管に繰り返し接触したことで摩耗減肉が発生した可能性が高いと推定していますが、引き続き回収したスケールの形状や性状等の調査を継続します。

SG器内に残存するスケール等を回収するため、小型高圧洗浄装置を用いてSG器内の洗浄を実施します。

①垂直ノズルによる洗浄

上下方向に高圧水を噴射することで、管支持板と伝熱管との隙間を清掃し、スケール等を管支持板上へ移動させる。

②水平ノズルによる洗浄

①により管支持板上に移動させたスケール等を押し流し、管板に落下させる。
