原子力発電所の運営状況について

2022年5月9日
 関西電力株式会社

発電所名	高浜発電所3号機	発生日	2022年3月30日
件名	高浜発電所3号機の定期検査状況について（蒸気発生器伝熱管の損傷に関する調査状況） 添付資料1～5参照		
事象概要 および 対策等	<p>高浜発電所3号機（加圧水型軽水炉 定格電気出力87万キロワット、定格熱出力266万キロワット）は、2022年3月1日から実施している第25回定期検査において、3台（A、B、C）ある蒸気発生器（SG）の伝熱管全数^{※1}について渦流探傷検査（ECT）^{※2}を実施しました。</p> <p>その結果、A-SGの伝熱管2本およびB-SGの伝熱管1本に有意な信号指示^{※3}が認められました。このうち、A-SGの1本は、高温側の管板^{※4}部に内面（1次側）からの割れとみられる信号指示で、残りの1本とB-SGの1本は、管支持板^{※5}部付近に外面（2次側）からの減肉とみられる信号指示でした。これらのほか、A-SGの伝熱管1本に管支持板部付近に外面（2次側）からの微小な減肉とみられる信号指示（判定基準未満）が認められました。</p> <p>なお、本件による環境への放射能の影響はありません。</p> <p>※1 過去に有意な信号指示が認められ、施栓した管等を除きA-SGで3,272本、B-SGで3,247本、C-SGで3,261本、合計9,780本。</p> <p>※2 高周波電流を流したコイルを伝熱管に接近させることで対象物に渦電流を発生させ、対象物のきず等により生じた渦電流の変化を電気信号として取り出すことできず等を検出する検査であり、伝熱管の内面（1次側）から、伝熱管の内面（1次側）と外面（2次側）の両方を検査している。</p> <p>※3 割れを示す信号や20%以上の減肉を示す信号の指示。</p> <p>※4 蒸気発生器内の伝熱管が取り付けられている部品。伝熱管と管板で、1次冷却材と給水（2次冷却水）の圧力障壁となる。</p> <p>※5 伝熱管を支持する部品。</p> <p style="text-align: right;">（2022年3月30日お知らせ済み）</p> <p>1. これまでの経緯</p> <p>高浜発電所3号機では、前回および前々回の定期検査において、SGの伝熱管に外面からの減肉信号指示が認められており、原因は、管支持板下面に留まった異物と伝熱管が繰り返し接触したことにより摩耗減肉が発生したものと推定していました。</p> <p>その後、異物対策を実施した高浜発電所4号機の第23回定期検査においても、外面からの減肉信号指示（A-SGの伝熱管1本、C-SGの伝熱管3本）が認められたため、小型カメラによりSG器内を調査した結果、減肉箇所スケール^{※6}の接触を確

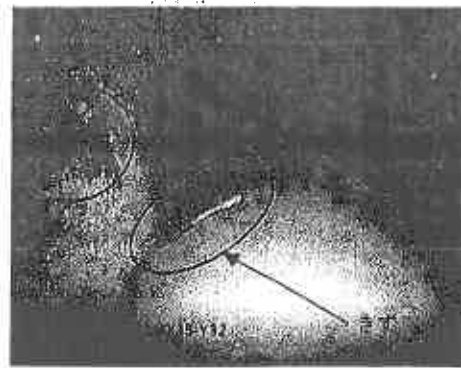
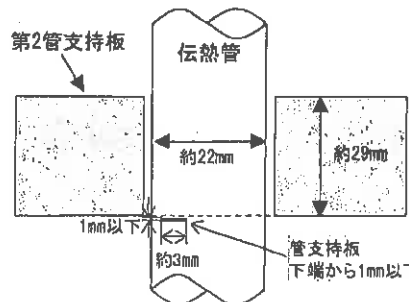
第2管支持板（X35-Y3.2）

小型カメラを用いて、有意な減肉信号指示が認められた伝熱管2本および微小な減肉信号指示が認められた伝熱管1本の外観を観察した結果、信号指示箇所の伝熱管の周方向に摩耗減肉とみられるきずを確認しました。

きずについては、A-SGの伝熱管では、幅1mm以下、周方向に約3mmから5mm、B-SGの伝熱管では幅1mm以下、周方向に約3mmの大きさであることを確認しました。

なお、きずの周辺には、スケール等の付着物は認められなかったものの、当該伝熱管周辺の管支持板に接触痕を確認しました。

伝熱管の外面減肉が認められた原因は、これまでの調査状況を踏まえると、稠密なスケールが前回定期検査時の薬品洗浄の後にもSG内に残存し、プラント運転中に管支持板下部に留まり、伝熱管に繰り返し接触したことで摩耗減肉が発生した可能性が高いと推定していますが、引き続き回収したスケールの形状や性状等の調査を継続します。

回収したスケールの形状や性状等の調査を引き続き行うとともに、SG器内に残存するスケール等を回収するため、小型高圧洗浄装置を用いて管支持板上も含めたSG器内の洗浄を実施します。

なお、損傷が認められた伝熱管4本については、高温側および低温側管板部で閉止栓（機械式栓）を施工し、使用しないこととします。

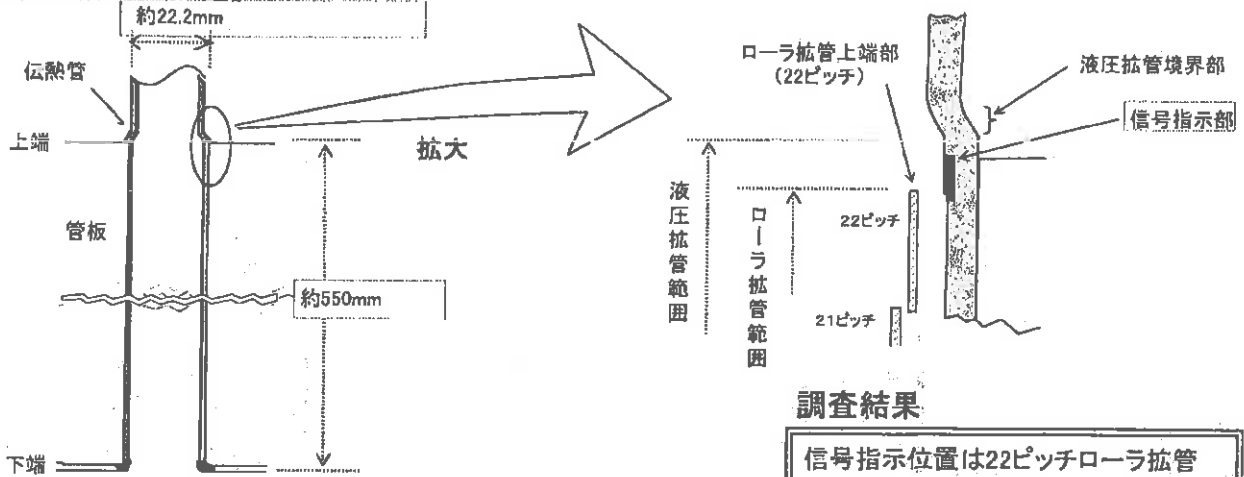
【信号指示の位置】

今回の有意な信号指示も、高温側管板部のローラ拡管上端部付近において、伝熱管の軸方向に沿った内面きずを示しており、過去の事例と特徴が類似していることを確認しました。また、1次冷却材の主要パラメータである温度、圧力、水質について調査を行い、これまでの運転実績の中で、過大な応力を発生させる温度、圧力の変化はなく、水質も基準値の範囲内で安定していたことを確認しました。

信号指示位置は22ピッチロール拡管
上部部であった

原因は、SG製造時に伝熱管内面のロール拡管の際に生じた引張応力と運転時の内圧および温度環境が相まって生じる応力腐食割れ(既往知見)であると推定しています。

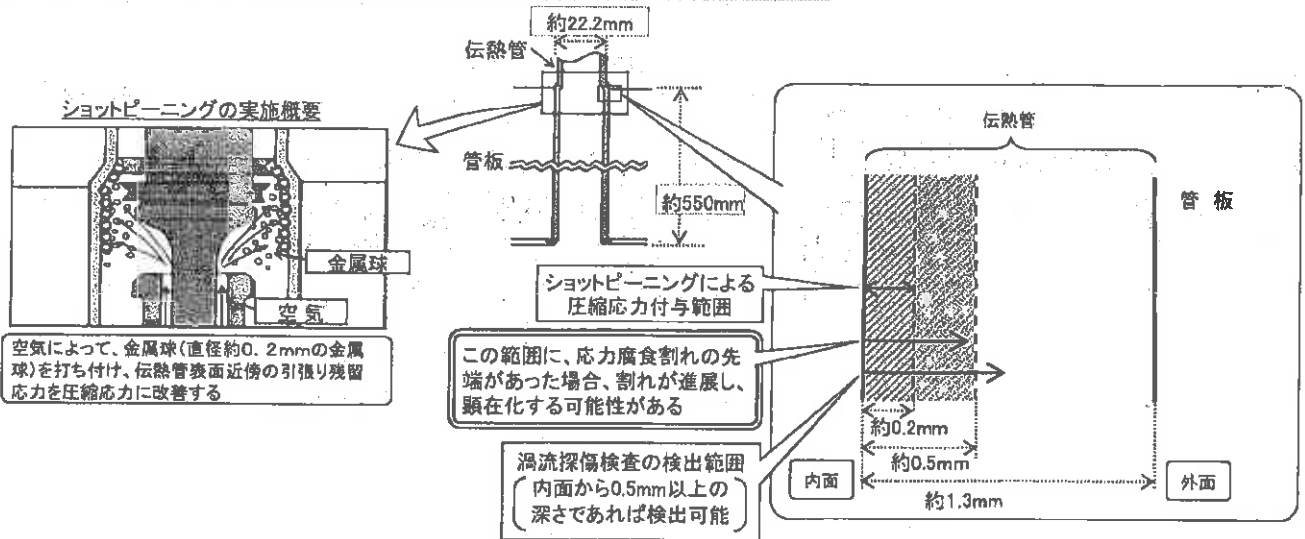
【ショットピーニングの効果と渦流探傷検査 (ECT) の検出範囲】

なお、高浜発電所3号機では、2001年の第13回定期検査において、SG伝熱管の高温側管板拡管部内面にショットピーニング^{※9}を施工し、伝熱管内表面の引張り残留応力を改善しています。しかしながら、この施工では、伝熱管内表面近傍（深さ約0.2mmまで）の引張り残留応力は改善されますが、これより深い部分では効果が小さいことが知られています。

このため、ショットピーニング施工時に、ECTの検出限界未満（深さ約0.5mm未満）の微小なきずが既に発生していた場合、時間の経過とともにきずが進展する可能性があるとしており、高経年化技術評価でも当該箇所での応力腐食割れの検出が否定できないとしています。今回の損傷についても、このような応力腐食割れが進展し、検出されたものと推定しています。
