高浜発電所4号機の定期検査状況について
(蒸気発生器伝熱管の渦流探傷検査結果)

2022年7月8日
関西電力株式会社

高浜発電所4号機のECT信号指示管位置図

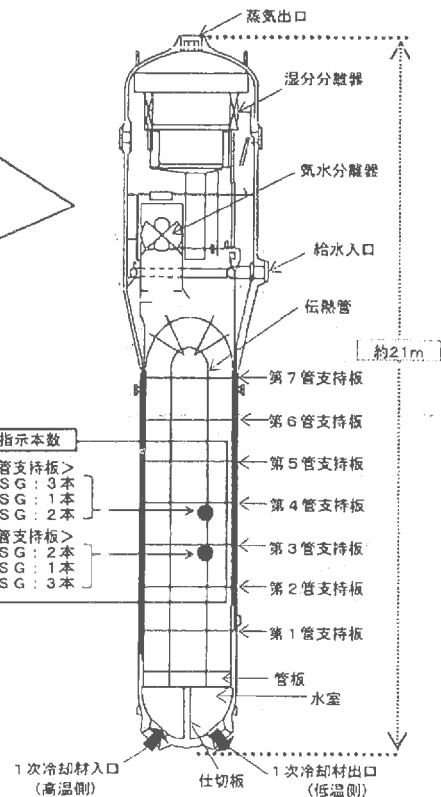
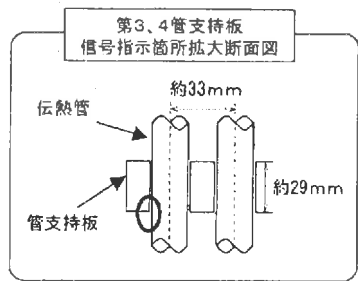
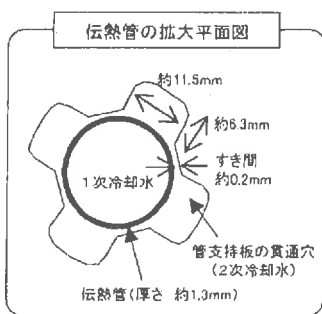
蒸気発生器の概要図

- 信号指示本数
- <第4管支持板>
 - A-SG: 3本
 - B-SG: 1本
 - C-SG: 2本
 - <第3管支持板>
 - A-SG: 2本
 - B-SG: 1本
 - C-SG: 3本

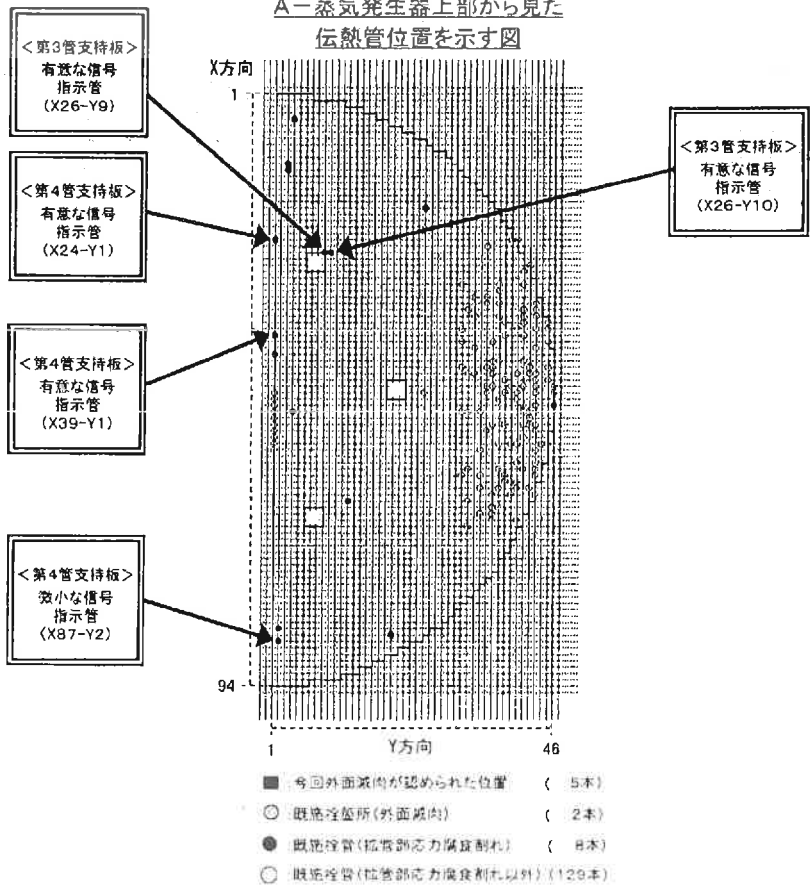
A-蒸気発生器上部から見た伝熱管位置を示す図

- 今回外面減肉が認められた位置 (5本)
- 既設検査所(外面減肉) (2本)
- 既設検査(拡張部応力腐食割れ) (8本)
- 既設検査(拡張部応力腐食割れ以外) (129本)
