平成24年度に建設工事で発生した事故事例（挟み込みによる事故）

令和2年度に建設工事で発生した事故事例（建設機械事故）

令和3年度に建設工事で発生した事故事例（転落事故）

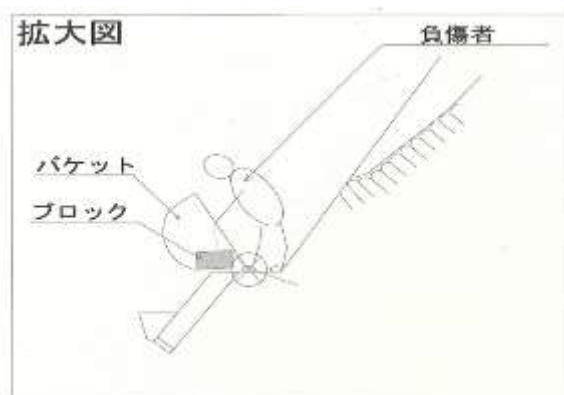
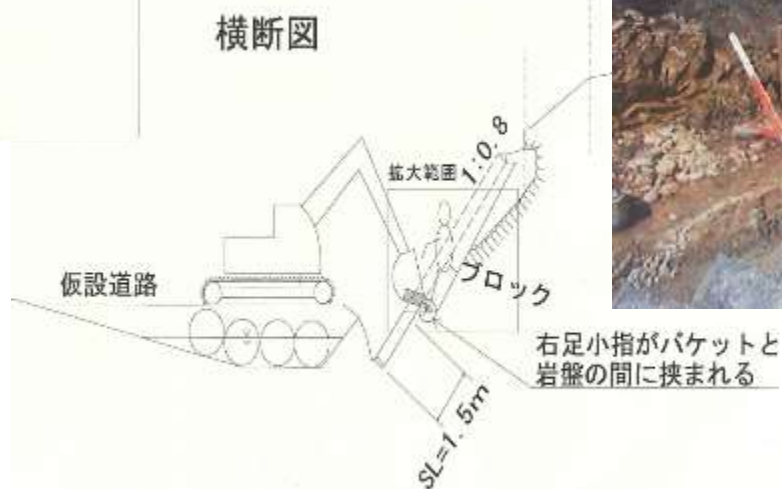
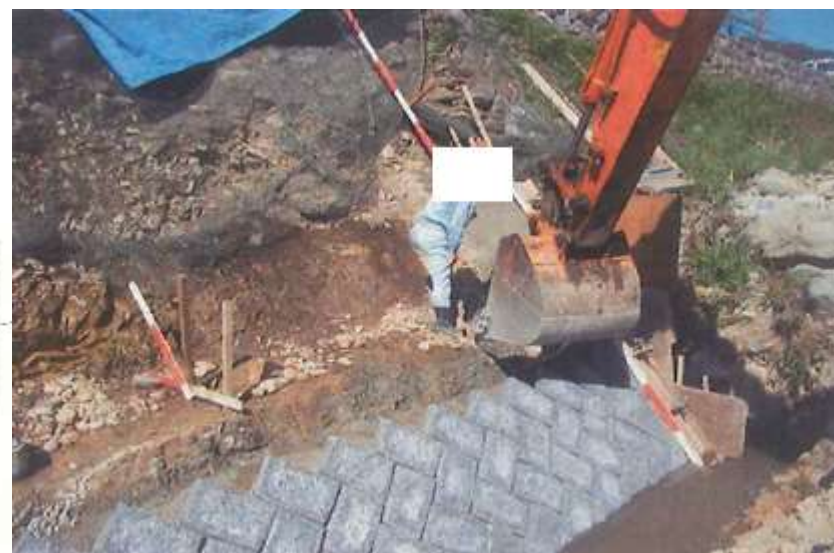
ブロック積を施工中、バックホウのバケットの中になるブロックを作業員が取り出そうとしたところ、ブロックの重みでバケットが下がり、作業員の右足の小指がバケットと岩盤の間に挟まれ負傷した。

- ・バケットと地面との隙間に足を入れて作業した。
- ・安全靴の未着用

被害状況: 全治2週間の見込み(右足趾左挫創、右第5趾挫滅切断創)

- ・バケットは必ず地面に付け、エンジンを止める
- ・安全靴の着用を徹底

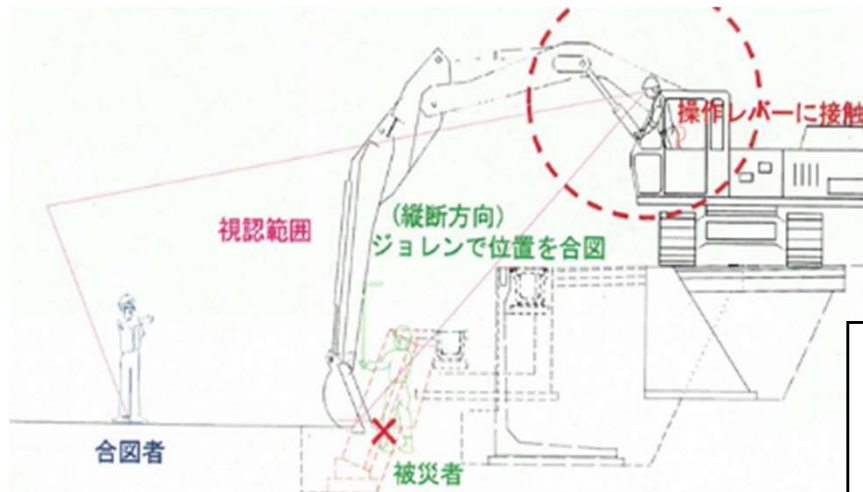
事故状況横断面図

路側ブロック積工において、合図者の指示の下、作業員がバックホウのバケットから胴込コンクリート打設を行っていたが、運転手が下方の作業場所を確認しようと、運転席から身を乗り出した際、服が操作レバーに引っ掛かり、重機が動いて作業員にバケットが当たった。

- ・現場が狭小であるため、現場の判断で作業手順を定めずに、施工計画書とは異なる方法で、コンクリート打設作業を行っていた。
- ・胴込コンクリート打設作業を、運転手から死角となる箇所で行っていたことが、運転手が身を乗り出す要因となった。
- ・重機の安全装置の使用を怠ったこと、および運転手の作業服がレバー類に引っかかるようなものであったこと。

- ・暫定対策として、バックホウ運転手から見え、かつ作業員から離れた箇所に重機による荷下ろしを行い、人と重機が接触しないようにするとともに、死角部については、小運搬により胴込を行うよう作業手順を改め、建設重機と作業員が接触しないようにする。
- ・恒久対策として、狭隘な箇所でも重機と人が接触せずにコンクリート打設ができる油圧式のコンクリートホッパーを新たに購入し使用する。
- ・重機内に運転時禁止事項を記した作業手順書を貼付け、安全装置使用及び誤操作の要因となるような服装をしないことを徹底する。

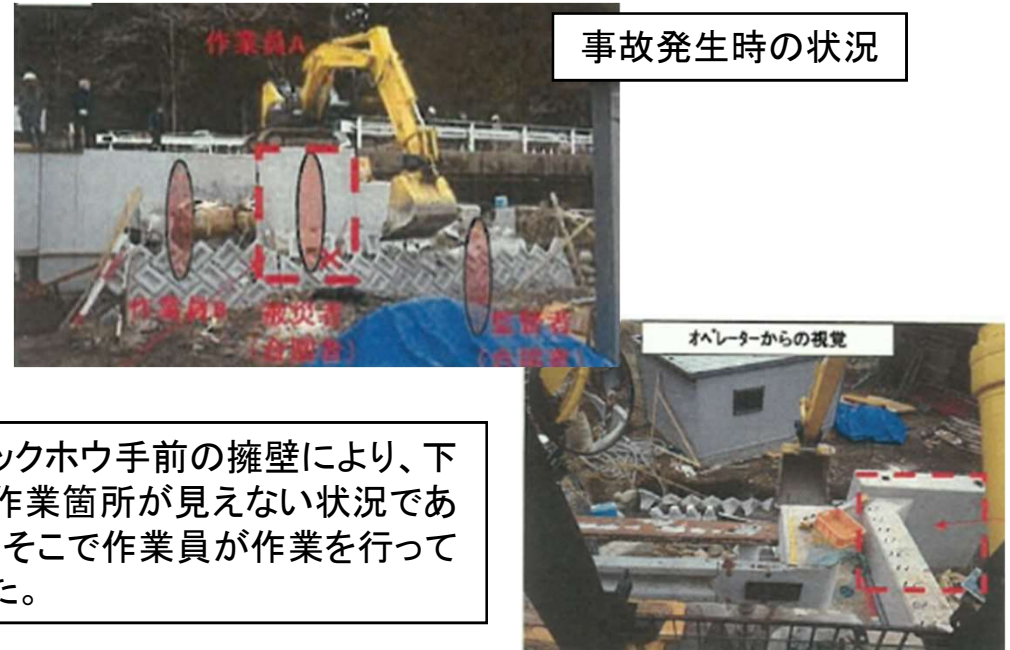
事故発生時の状況

バックホウ手前の擁壁により、下方作業箇所が見えない状況であり、そこで作業員が作業を行っていた。

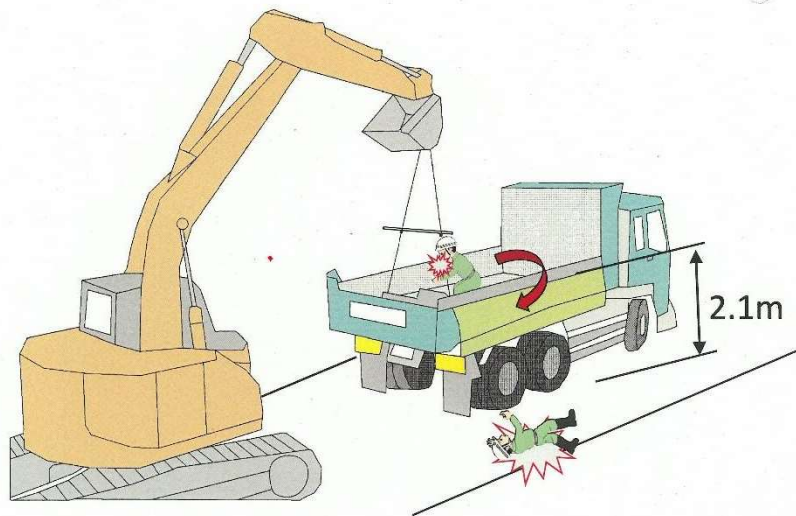
事故現場状況図

二次製品（護岸基礎ブロック）を10tダンプトラックからバックホウで吊り下ろす作業中、吊り上げ専用器具の片方が外れて、器具が業員の顎に当たりバランスを失い荷台から転落して負傷したものの。

- ・繰り返しの作業が連続することにより作業に気のゆるみが生じ、作業者は吊り上げ専用器具のワイヤーのかかり具合を十分に確認しないまま、ワイヤーにテンションをかけた。
- ・被災者は、安全な位置に移動することを怠り、吊荷の隣からオペレーターに吊り上げの合図を送った。

- ・工事ごとに準備する吊荷作業手順書を見直し、吊り上げ器具の使用方法の確認と監視人設置の要否の確認及び吊り上げ作業者は自らの安全を十分確保した位置から吊り上げの合図を送る旨を追記。
- ・今回の教訓を各現場のKYで取り上げ、協力会社も含めて周知徹底する。

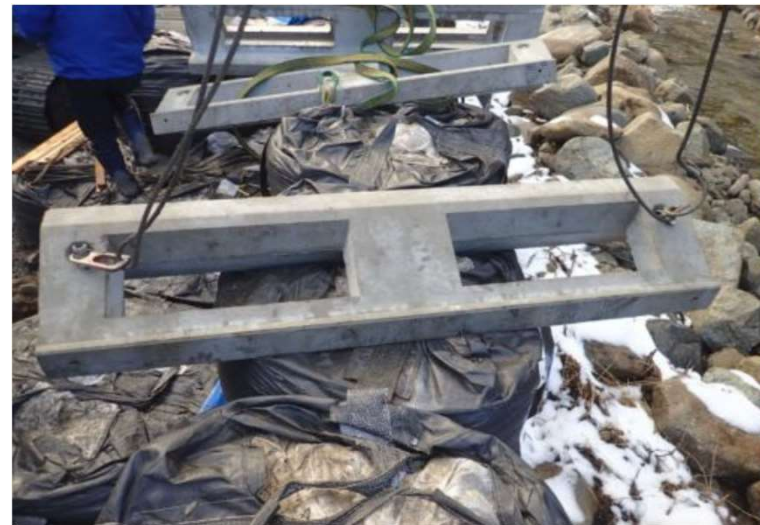
今回外れた吊上げ専用器具
