平成26年度に建設工事で発生した事故事例（墜落・転落による事故）

平成30年度に建設工事で発生した事故事例（埋設物損傷事故）

令和3年度に建設工事で発生した事故事例（工具・資材事故）

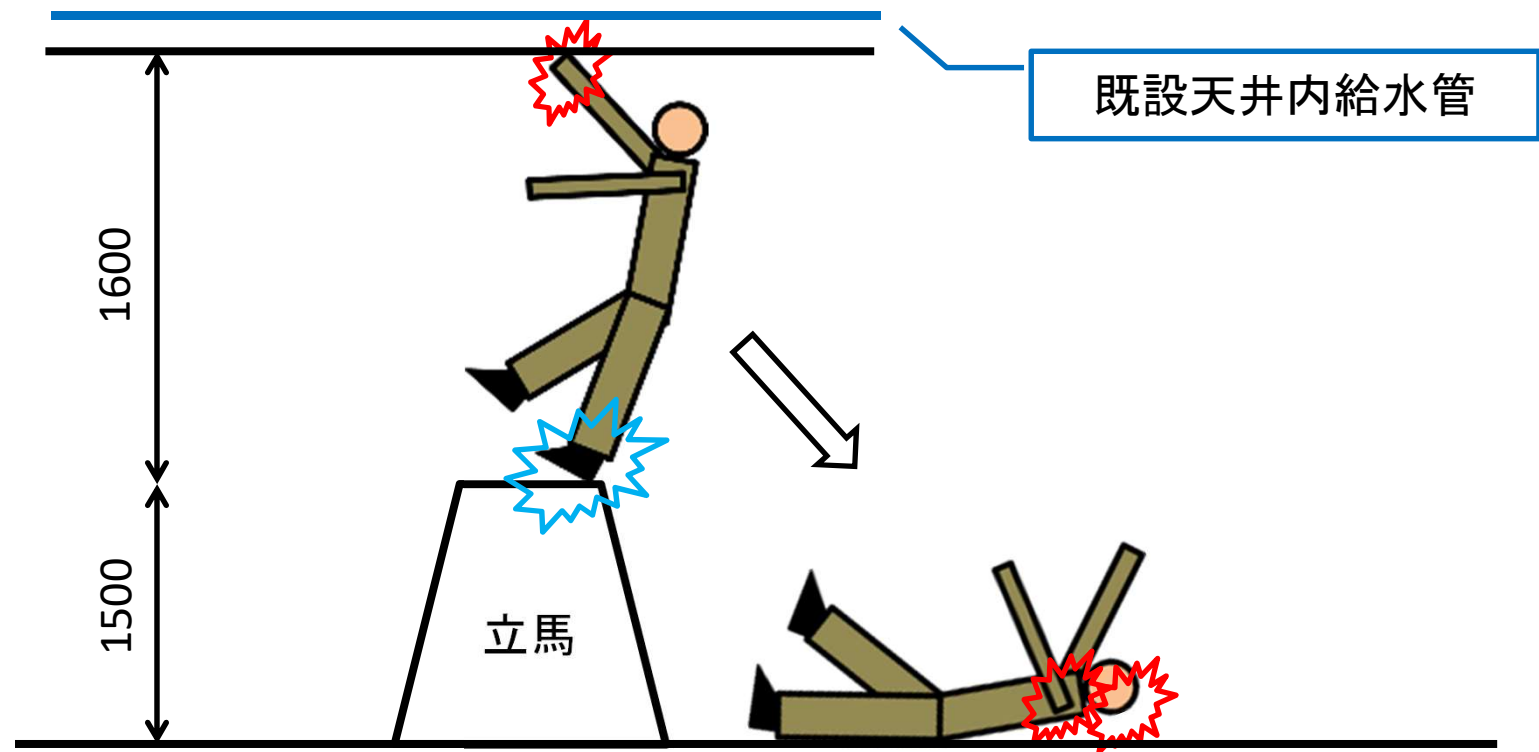
既設室内配管の撤去作業中、足場台（立馬）より足が滑り、転落する際に右手で天井下地材につかまったが落下した。右手を下地材で裂傷し、床面に着地後転倒して左肩を負傷した。

- ・作業員の不注意

被害状況：1週間の加療（頭部打撲、左肩打撲）

- ・安全教育の徹底
- ・立馬は手すり付きのものを使用する

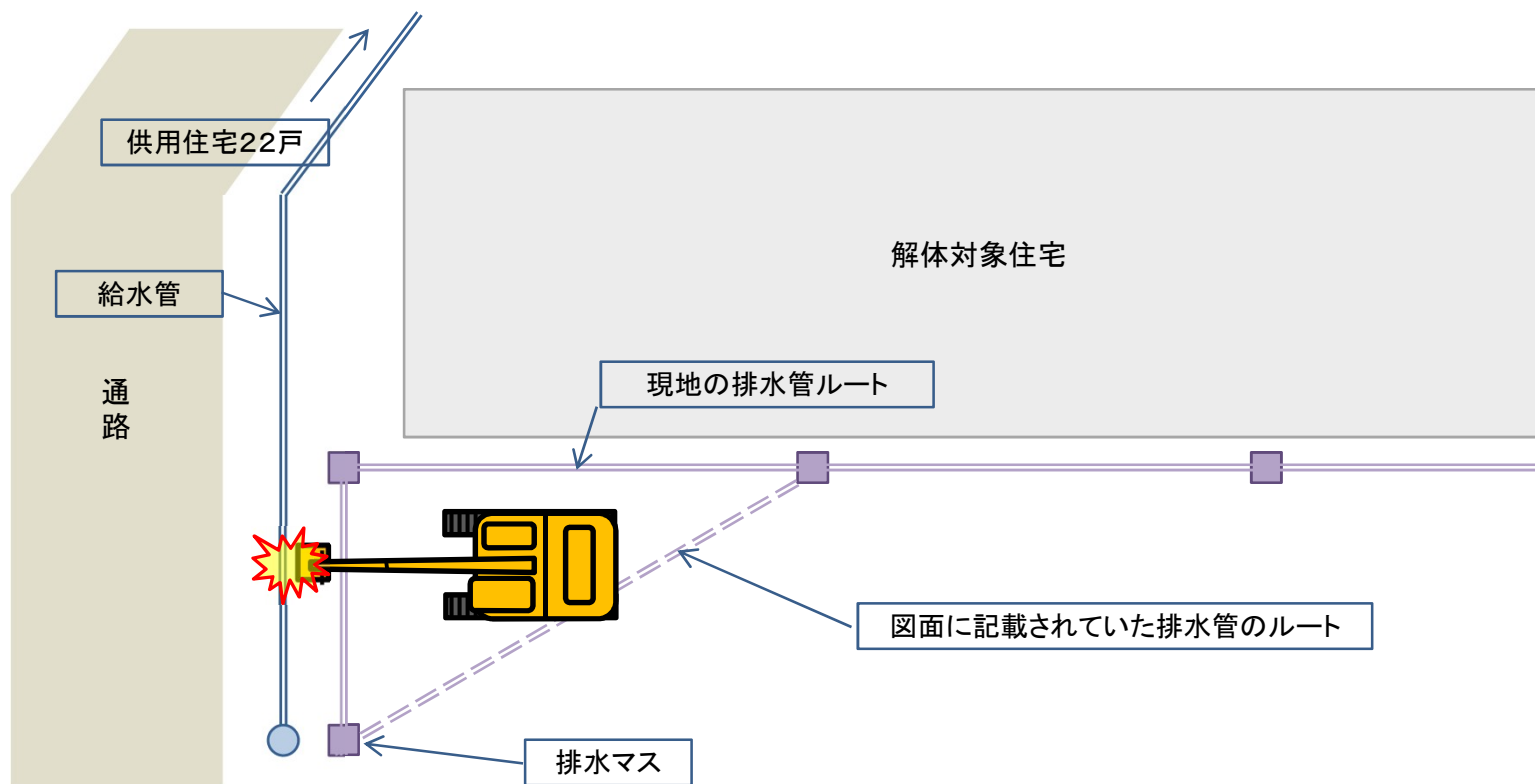
県営住宅の外構解体作業において、排水マス撤去後、建物から排水マスまでの雨水排水管を撤去しはじめたところ、図面と異なるルートに埋設されていたため、埋設管に沿って撤去を開始した。その際、図面に記載のない構造物が見つかり、報告のためバックホウで周囲を試掘していたところ、供用中の給水管を切断した。

- ・解体する住宅敷地内であり、図面にも供用中の給水管の記載は無かったことから、埋設管は無いものと考えていた
- ・目印の埋設杭、埋設標示テープに気付かなかった

【被害状況】 給水管損傷（断水 住宅入居22戸、2時間20分間）

- ・図面に記載が無い埋設物がある可能性も想定し、通常の安全管理対策に加え、作業員全員で危機管理を再認識する
- ・掘削時に土質の変化等を確認した場合は、手作業に切替えて埋設物の有無を確認しながら作業を進める

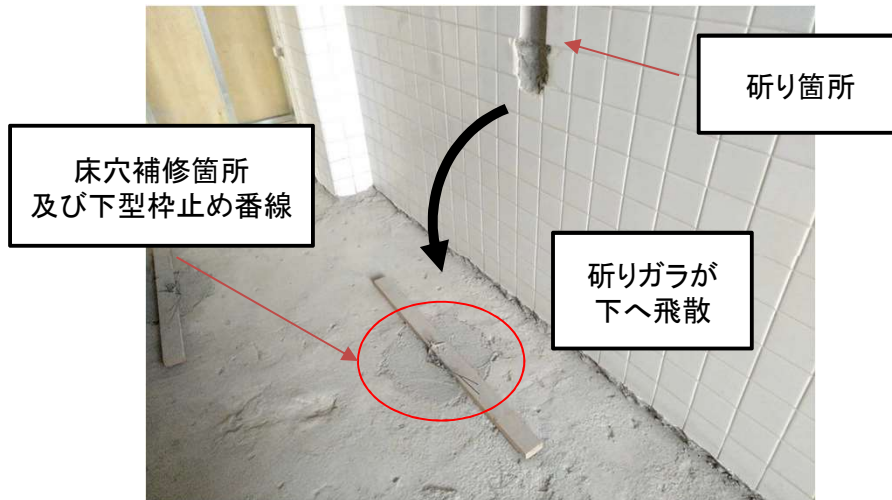
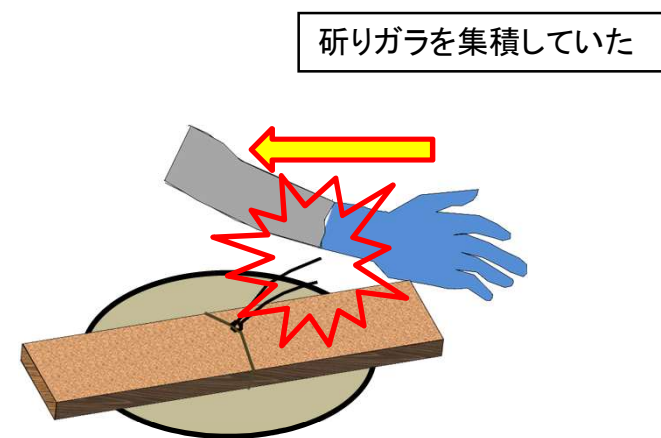
事故状況現場写真

建築工事現場にて、床に散乱した研りガラの片付け作業中に、床の穴補修用型枠止めの番線に接触し、左手を負傷したものの。

- ・KYミーティングを行っていたが、番線の先端の安全処理がなされていないことなど、作業現場の危険個所の把握及び対策が十分なされていなかった。
- ・実習期間が1年に満たない外国人技能実習生に対して、安全事項の周知、対策に係る配慮に欠けていた。

【被害状況】 業者人身 男 1人(技能実習生) 左手関節切創(安静加療2週間)

- ・KYミーティングの際は、事前に作業現場の確認を行うなど、全ての作業内容想定しながらおこりうる災害をより細かく確認するとともに、作業者全員、技能実習生に確実に安全事項を周知伝達する。
- ・技能実習生に対しては、作業場現地にて、スマホの翻訳アプリの使用や、身振り手振り等を交え確実に周知することを徹底し、作業内容が変わる都度周知する。
- ・不安全箇所、不安全行動を発見したら、直ちに作業を中止させ不安全箇所の改善、作業内容の見直し等を行う。
