## 原子力発電所の運営状況について

2022年8月1日  
関西電力株式会社

# 蒸気発生器器内の調査

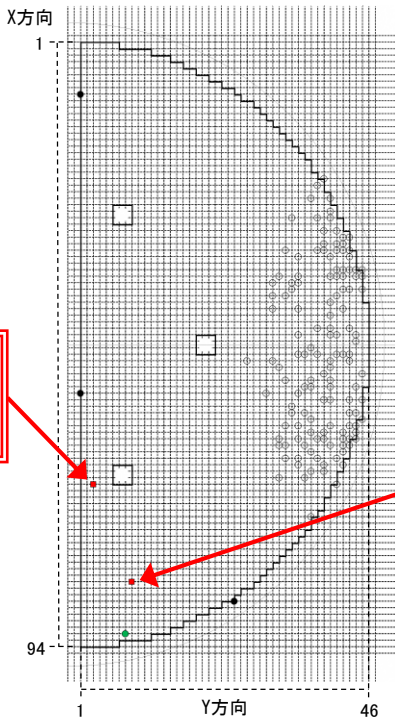
### B-蒸気発生器上部から見た伝熱管位置を示す図

<第3管支持板>  
微小な信号  
指示管  
(X69-Y3)

<第4管支持板>  
有意な信号  
指示管  
(X84-Y9)

- : 今回外面減肉が認められた位置 (2本)
- : 既設検箇所 (外面減肉) (1本)
- : 既設検管 (拡管部応力腐食割れ) (3本)
- : 既設検管 (拡管部応力腐食割れ以外) (131本)

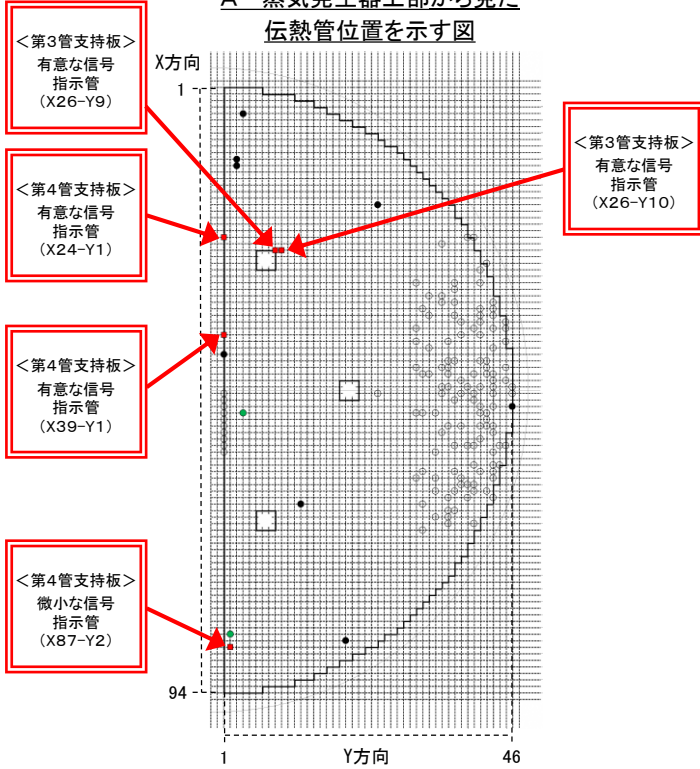
A-蒸気発生器上部から見た  
伝熱管位置を示す図

- : 今回外面減肉が認められた位置 ( 5本)
- : 既施栓箇所(外面減肉) ( 2本)
- : 既施栓管(拡管部応力腐食割れ) ( 8本)
- : 既施栓管(拡管部応力腐食割れ以外) (129本)

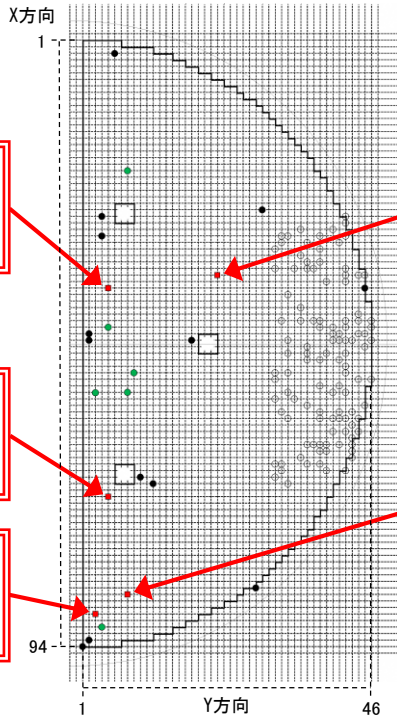
C-蒸気発生器上部から見た  
伝熱管位置を示す図

<第3管支持板>  
有意な信号  
指示管  
(X39-Y5)

<第4管支持板>  
有意な信号  
指示管  
(X37-Y22)

<第3管支持板>  
有意な信号  
指示管  
(X71-Y5)

<第3管支持板>  
有意な信号  
指示管  
(X86-Y8)

<第4管支持板>  
有意な信号  
指示管  
(X89-Y3)

- : 今回外面減肉が認められた位置 ( 5本)
- : 既施栓箇所(外面減肉) ( 6本)
- : 既施栓管(拡管部応力腐食割れ) ( 13本)
- : 既施栓管(拡管部応力腐食割れ以外) (110本)

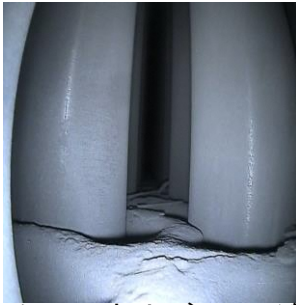
SG器内のスケールおよびスラッジの残存状況  
(B-SG 第1管支持板上)

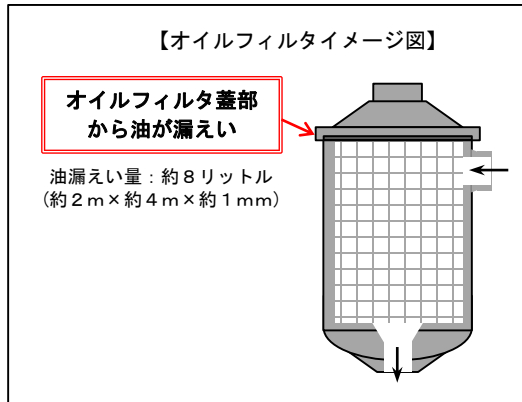
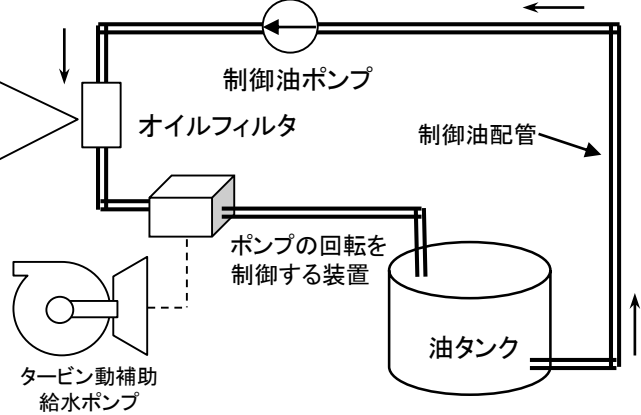
①フィルタ蓋部シート面のパッキンが中心からずれて装着されていた

②フィルタ容器側のシート面にわずかな凹みが生じていた

装着されていたパッキン  
(外径: 117mm、厚さ: 1.5mm、材質: ニトリルゴム)

わずかな凹みが生じていた箇所

新しく取替えて、正しくパッキンを装着

シート面の手入れを実施

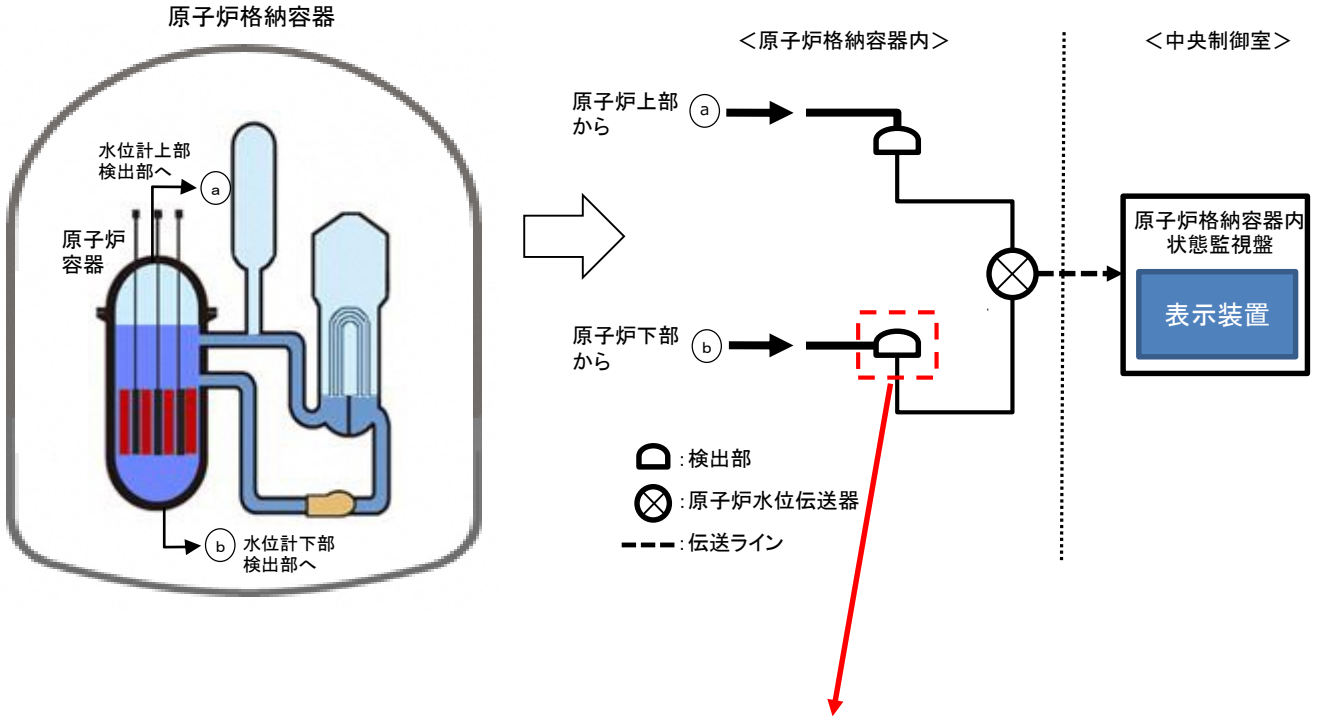
原子炉格納容器内を点検中、原子炉水位伝送器の検出部のフランジ部に水のにじみ跡を確認しました。当該フランジ部からの水のにじみは継続しておらず、床面等への漏れいも認められておりません。当該伝送器の健全性に問題はないものの、原因調査を行うため、当該伝送器の点検を行うこととしました。この点検に伴い、原子炉水位計を隔離したことで、当該水位計の機能が停止したことから、保安規定の運転上の制限を満足していない状態にあると判断しました。その後、当該伝送器フランジ部のシート面の部品を取り替え、漏れい試験等を行った結果、当該伝送器に異常がないことを確認したことから、保安規定の運転上の制限を満足する状態に復帰しました。

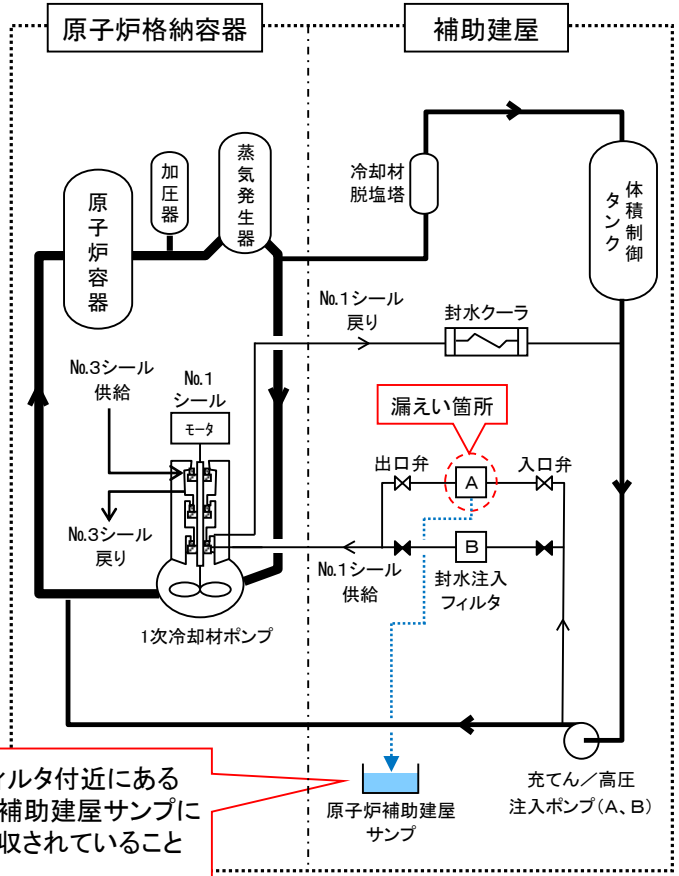
漏えい箇所  
(A-封水注入フィルタ周辺)

A-封水注入フィルタ付近にある目皿から原子炉補助建屋サンプに約7m<sup>3</sup>の水が回収されていることを確認
