原子力発電所の運営状況について

2022年9月2日
 関西電力株式会社

発電所名	高浜発電所4号機	発生日	2022年7月8日
件名	高浜発電所4号機の定期検査状況について （蒸気発生器伝熱管の損傷に関する原子炉施設故障等報告書の提出） 添付資料1～5参照		
事象概要 および 対策等	<p>高浜発電所4号機（加圧水型軽水炉 定格電気出力87万キロワット、定格熱出力266万キロワット）は、2022年6月8日から実施している第24回定期検査において、3台（A、B、C）ある蒸気発生器（SG）の伝熱管全数^{※1}について渦流探傷検査（ECT）^{※2}を実施しました。</p> <p>その結果、A-SGの伝熱管4本、B-SGの伝熱管1本およびC-SGの伝熱管5本について、管支持板^{※3}部付近に外面（2次側）からの減肉とみられる有意な信号指示^{※4}が認められました。</p> <p>これらのほか、A-SGの伝熱管1本およびB-SGの伝熱管1本について、管支持板部付近に外面（2次側）からの微小な減肉とみられる信号指示（判定基準未満）が認められました。</p> <p>その後、小型カメラによる調査結果から、伝熱管の周方向に摩耗減肉とみられるきずを確認するとともに、当該伝熱管周辺の管支持板下面に接触痕を確認しました。また、SG器内にスケール^{※5}およびスラッジ^{※6}が残存していることを確認しました。</p> <p>引き続き、小型カメラによるSG器内のスケールおよびスラッジの残存状況等の調査を進めるとともに、SG器内からスケールを回収し、それらの形状や性状等の調査や対策等の検討を行うこととしました。</p> <p>なお、本件による環境への放射能の影響はありません。</p> <p>※1：過去に有意な信号指示が認められ、施栓した管等を除きA-SGで3,243本、B-SGで3,247本、C-SGで3,253本、合計9,743本。 ※2：高周波電流を流したコイルを伝熱管に接近させることで対象物に渦電流を発生させ、対象物のきず等により生じた渦電流の変化を電気信号として取り出すことできず等を検出する検査であり、伝熱管の内面（1次側）から、伝熱管の内面（1次側）と外面（2次側）の両方を検査している。 ※3：伝熱管を支持する部品。 ※4：割れを示す信号や20%以上の減肉を示す信号の指示。 ※5：2次冷却水に含まれる鉄の微粒子が、給水系統によってSG内に流れ集まって伝熱管に付着したもの。 ※6：スケールが砕けて小さくなったもの。</p> <p style="text-align: right;">（2022年7月8日、22日 お知らせ済み）</p> <p>その後、当社は、調査結果や原因と対策を取りまとめ、2022年8月23日、原子力規制委員会に原子炉施設故障等報告書を提出しま

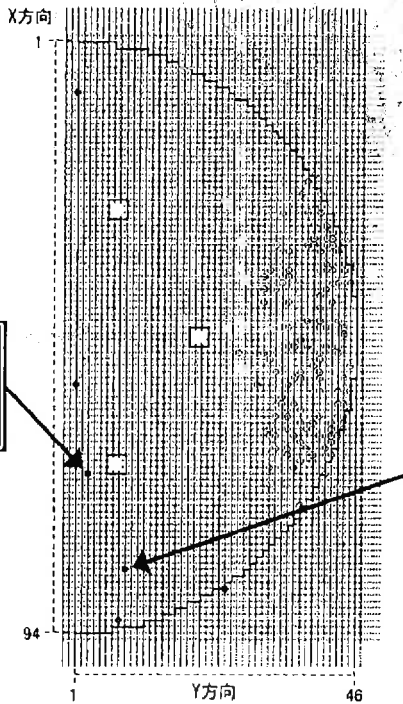
B-蒸気発生器上部から見た伝熱管位置を示す図

<第3管支持板>
微小な信号指示管 (X69-Y3)

<第4管支持板>
有意な信号指示管 (X84-Y9)

- 今回外面減肉が認められた位置 (2本)
- 駆逐検査箇所 (外面減肉) (1本)
- 駆逐検査 (駆逐部応力腐食割れ) (3本)
- 駆逐検査 (駆逐部応力腐食割れ以外) (131本)

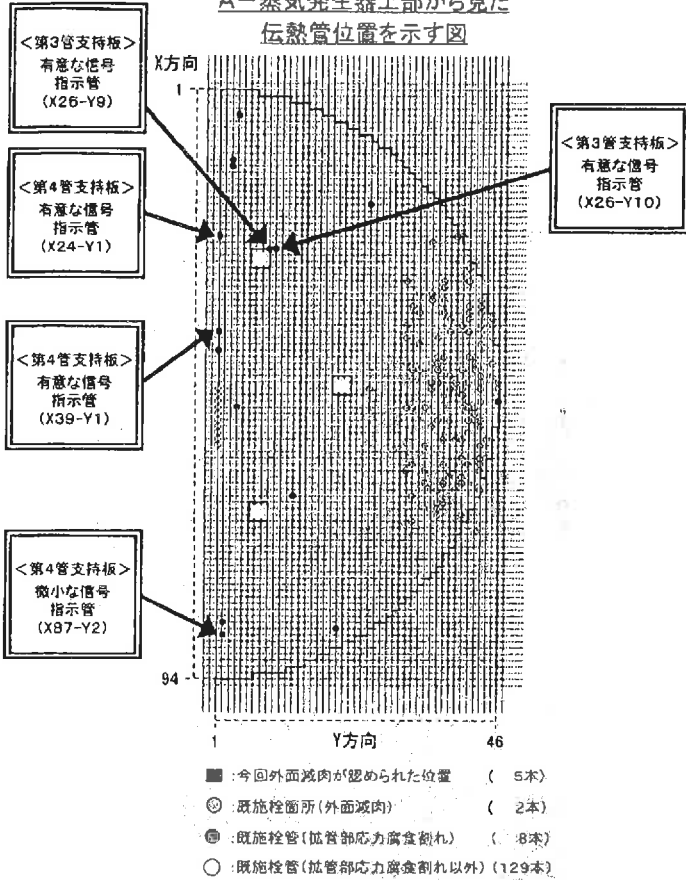
A-蒸気発生器上部から見た
伝熱管位置を示す図

- : 今回外面減肉が認められた位置 (5本)
- ◎ : 既施検査箇所(外面減肉) (2本)
- : 既施検査(拡管部応力腐食割れ) (8本)
- : 既施検査(拡管部応力腐食割れ以外) (129本)

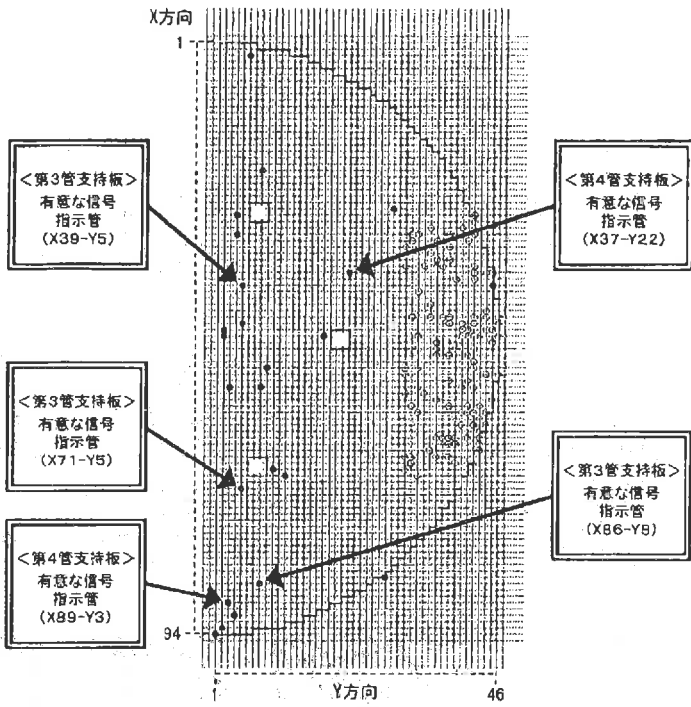
C-蒸気発生器上部から見た
伝熱管位置を示す図

<第3管支持板>
有意な信号
指示管
(X39-Y5)

<第4管支持板>
有意な信号
指示管
(X37-Y22)

<第3管支持板>
有意な信号
指示管
(X71-Y5)

<第3管支持板>
有意な信号
指示管
(X86-Y8)

<第4管支持板>
有意な信号
指示管
(X89-Y3)

- : 今回外面減肉が認められた位置 (5本)
- ◎ : 既施設箇所(外面減肉) (6本)
- : 既施設管(拡管部応力腐食割れ) (13本)
- : 既施設管(拡管部応力腐食割れ以外) (110本)

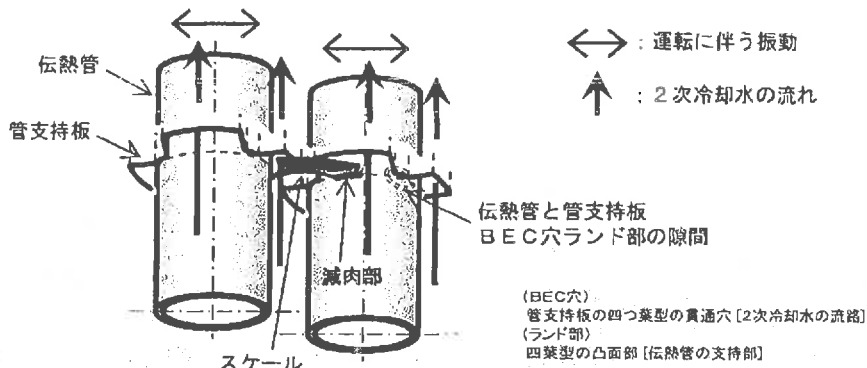
管支持板下面での減肉のメカニズム

SG器内の調査結果から、伝熱管の外面減肉が認められた原因は、これまでの運転に伴い、伝熱管表面に生成された稠密なスケールが前回定期検査時の薬品洗浄の後もSG器内に残存し、プラント運転中に管支持板下面に留まり、そのスケールに伝熱管が繰り返し接触したことで摩耗減肉が発生した可能性が高いと推定しました。

工場における再現試験等の結果、蒸気発生器内の水・蒸気の流れにより管支持板下面に留まったスケールに伝熱管が繰り返し接触することにより、摩耗減肉が発生することを確認しました。

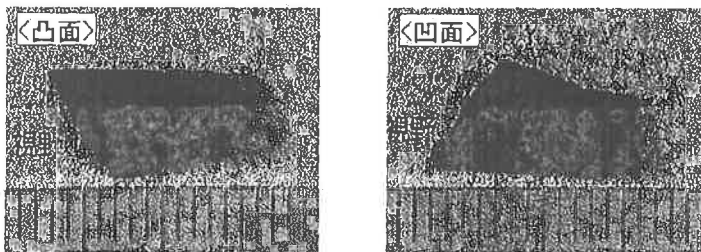
A 蒸気発生器 管板上面（高温側）から回収したスケール

形状：主に多角型と長尺型
 寸法：多角型で長さが最大のものは、長さ約25mm、幅約13mm
 長尺型で長さが最大のものは、長さ約29mm、幅約6mm

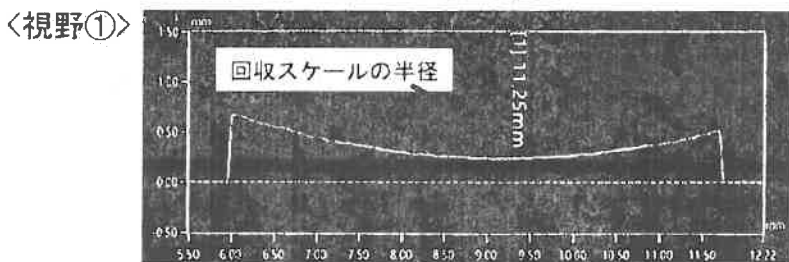
スケールを3次元測定器で計測した結果

直径約22.3~22.5mmの円筒状に沿った形状で、伝熱管（円筒）の外周（直径22.2mm）に近い形状

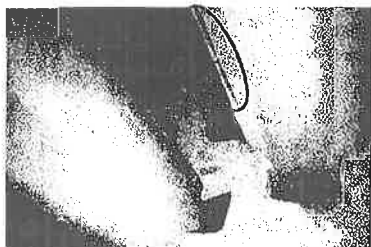
A 蒸気発生器 （第3管支持板、低温側）

○：スケールの剥離痕

A、B、C蒸気発生器のほぼ全ての伝熱管は全面的にスケールに覆われていました。また、一部の伝熱管は局所的にスケールが剥離した痕跡等も認められました。

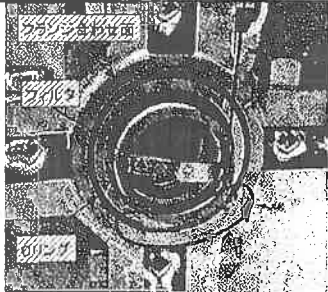
<蓋を取り外した状態の写真>

リングがフランジの周方向約4分の1の範囲で端面からはみ出しており、一部が破断

- ・調査結果から、今回、漏えいのあった当該フランジ部については、前回定期検査でのフィルタ取替工事において、本来のトルク値より低い値でボルトが締め付けられていました。
- ・そのトルク値が低かった原因は、協力会社の作業員が、作業要領を作成するにあたり、工事計画書に記載されているトルク値の判定基準を引用すべきところ、協力会社作業員のパソコンに保存されていた誤ったトルク値の判定基準を引用したことによるものでした。
- ・このため、その後のプラントの運転等に伴う系統圧力により、当該フランジ部の漏れ止め用のOリングが徐々に外側に押し出され、破断し、漏えいが発生したものと推定しました。

- ・契約と発注を別に行う工事について、当社は、従来の工事計画書の承認に加え、協力会社が作成する作業要領を工事実施前に確認する運用としました。
- ・協力会社に対して、速やかに本事象の周知を行っており、新たな運用の徹底を図りました。さらに、中長期的に、定期検査ごとの説明会等、当社が協力会社に行う教育の場を通じてルールの遵守等について周知を図り

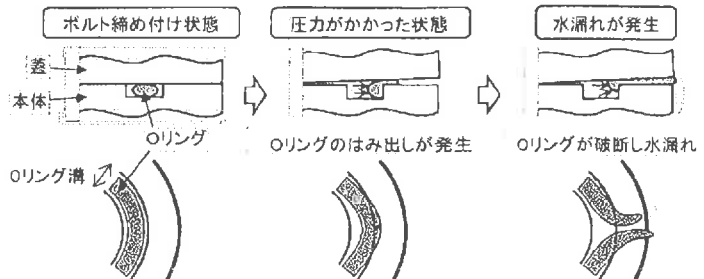
水漏れ発生のメカニズム

フィルタ蓋フランジのボルトが規定トルク値で締め付けられていなかったことが判明

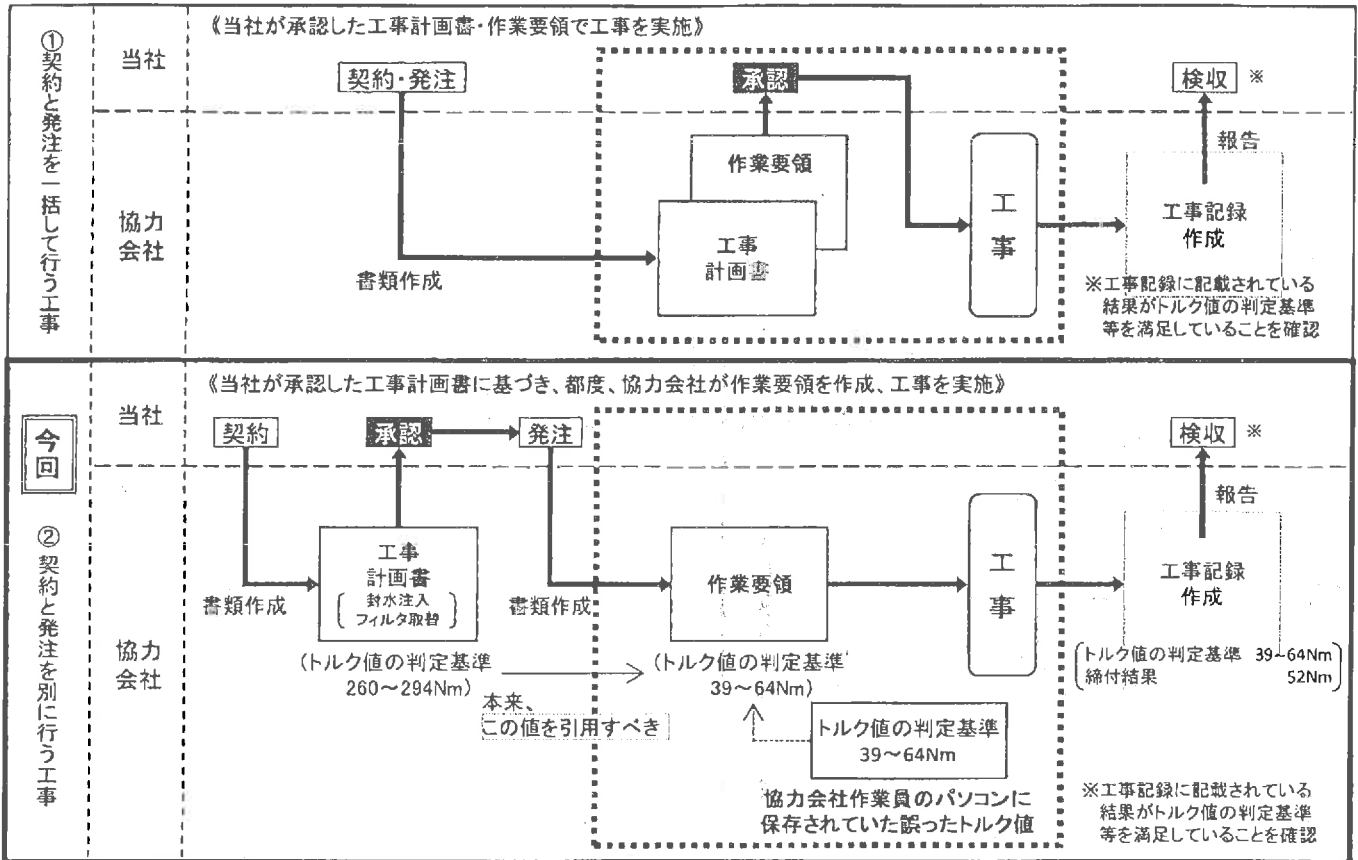
調査結果②

- ・発電所における工事の契約・発注の流れは、①「契約と発注を一括して行う工事」と②「契約と発注を別に行う工事」の2パターンに大別。
- ・今回の工事は②のパターンで実施。このパターンでは、本来、当社が承認した工事計画書に基づき、協力会社が作業要領を作成、工事を実施すべきところ、今回、工事計画書とは異なる数値を作業要領に記載し、工事を実施。

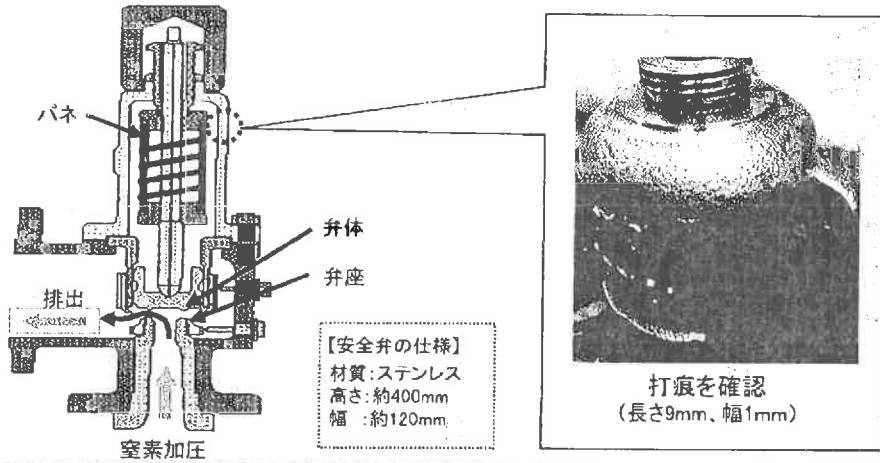
<安全弁拡大図>

今回の定期検査状況を確認した結果、当該弁近傍で足場設置等の作業が行われており、確認された打痕は作業で使用した資機材が接触したことにより生じた可能性があることが判明しました。

当該弁に衝撃が加わった場合、弁体にずれが生じ、作動圧力が変動する可能性があることから、当該弁に資機材が接触したことで作動圧力が変動し、本来作動すべき設定値より低い値で作動した結果、Aアキュムレータの圧力が低下したものと推定しました。

対策として、当該弁の手入れや漏えい検査等を行い復旧しました。また、安全弁への接触に関する注意事項を社内マニュアルに反映するとともに、協力会社へ本事象を説明し注意喚起を図りました。さらに、今回の定期検査において、足場設置等の作業を実施したエリアを対象に、資機材が接触する可能性のある全ての機器の外観点検を実施し、機能・性能に影響を及ぼすような打痕等がないことを確認しました。
