## 高浜発電所4号機の原子炉起動予定および調整運転の開始予定について

2022年10月20日  
関西電力株式会社

## 高浜発電所4号機 第24回定期検査の概要

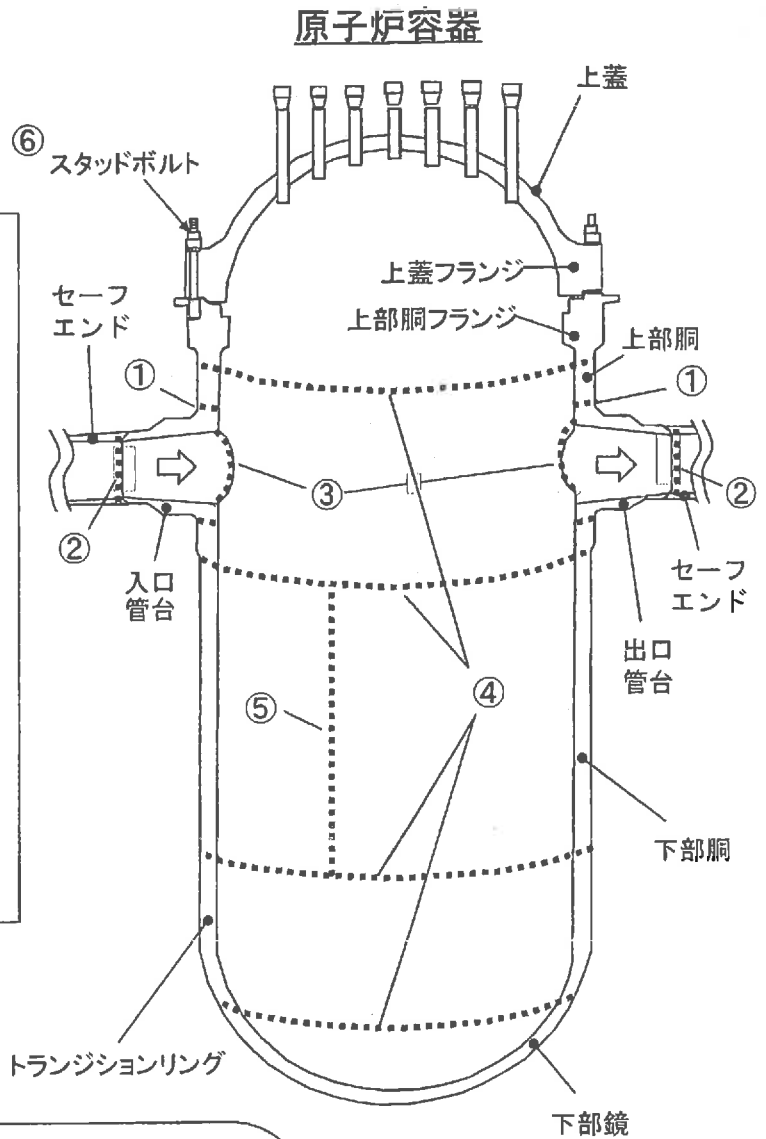
図-1 原子炉容器供用期間中検査

原子炉容器の供用期間中検査として、原子炉容器溶接部等の超音波探傷検査を行い、健全性を確認しました。

- ① 入口管台と胴との溶接部(A~Cループ)  
出口管台と胴との溶接部(A~Cループ)  
全6箇所の溶接部を検査
- ② 入口管台とセーフエンドとの溶接部(A~Cループ)  
出口管台とセーフエンドとの溶接部(A~Cループ)  
全6箇所の溶接部全周を検査
- ③ 入口管台内面丸み部(A~Cループ)  
出口管台内面丸み部(A~Cループ)  
全6箇所の丸み部を検査
- ④ 胴の溶接部  
全4箇所の溶接部を検査
- ⑤ 下部胴の長手溶接部  
全3箇所の溶接部を検査
- ⑥ スタッドボルト  
58本中15本を検査

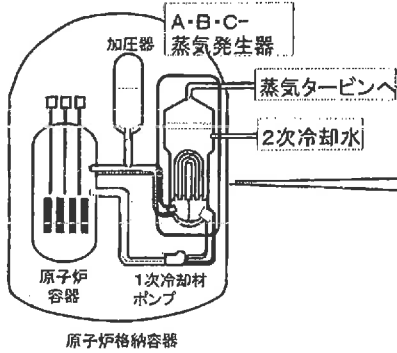
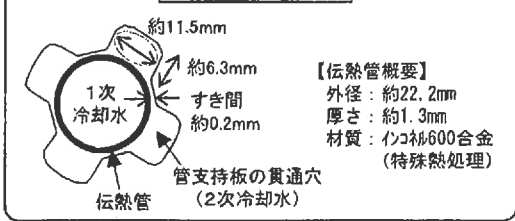
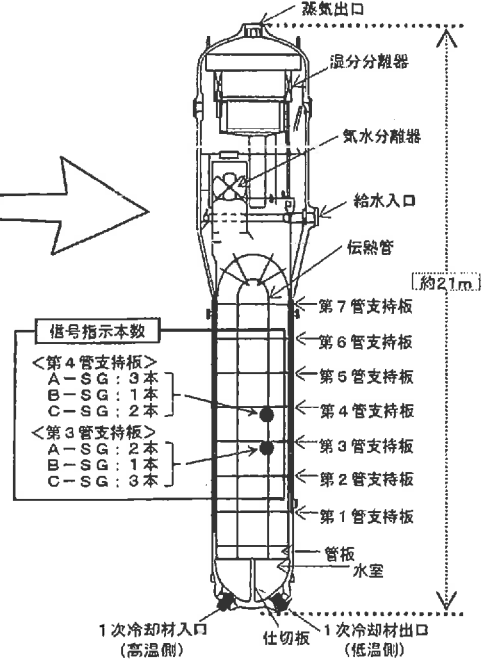
図-2 蒸気発生器伝熱管の渦流探傷検査結果

3台ある蒸気発生器(SG)の伝熱管全数(既施栓管を除く計9,743本)について、渦流探傷検査を実施した結果、A-SGの伝熱管4本、B-SGの伝熱管1本およびC-SGの伝熱管5本について、管支持板部付近に外面(2次側)からの減肉とみられる有意な信号指示が認められました。このほか、A-SGの伝熱管1本およびB-SGの伝熱管1本について、管支持板部付近に外面(2次側)からの微小な減肉とみられる信号指示(判定基準未滿)が認められました。

原因は、これまでの運転に伴い、伝熱管表面に生成された稠密なスケールが前回定期検査時の薬品洗浄の後にもSG器内に残存し、プラント運転中に管支持板下面に留まり、そのスケールに伝熱管が繰り返し接触したことで摩耗減肉が発生した可能性が高いと推定しました。

対策として、SG器内のスケールおよびスラッジを可能な限り除去するため、小型高圧洗浄装置を用いて管支持板の洗浄を実施した上で、スケールの脆弱化を図るため、薬品洗浄を行いました。また、きずが認められた伝熱管12本は、閉止栓を施工し、使用しないこととしました。

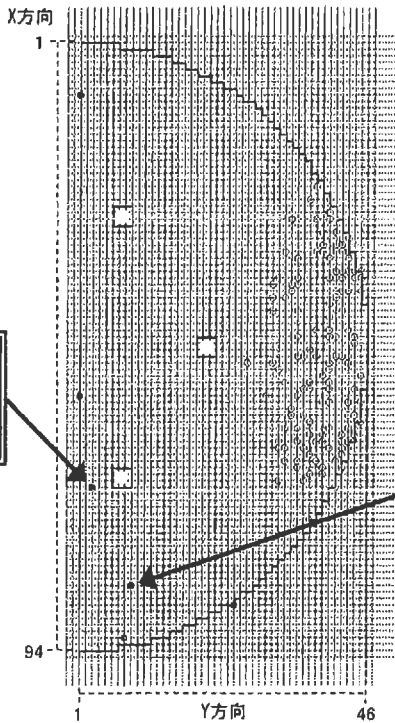
B-蒸気発生器上部から見た伝熱管位置を示す図

<第3管支持板>  
微小な信号指示管 (X69-Y3)

<第4管支持板>  
有意な信号指示管 (X84-Y9)

きずの深さ※：減肉率20%未満 (判定基準未満)

きずの深さ※：減肉率約49%

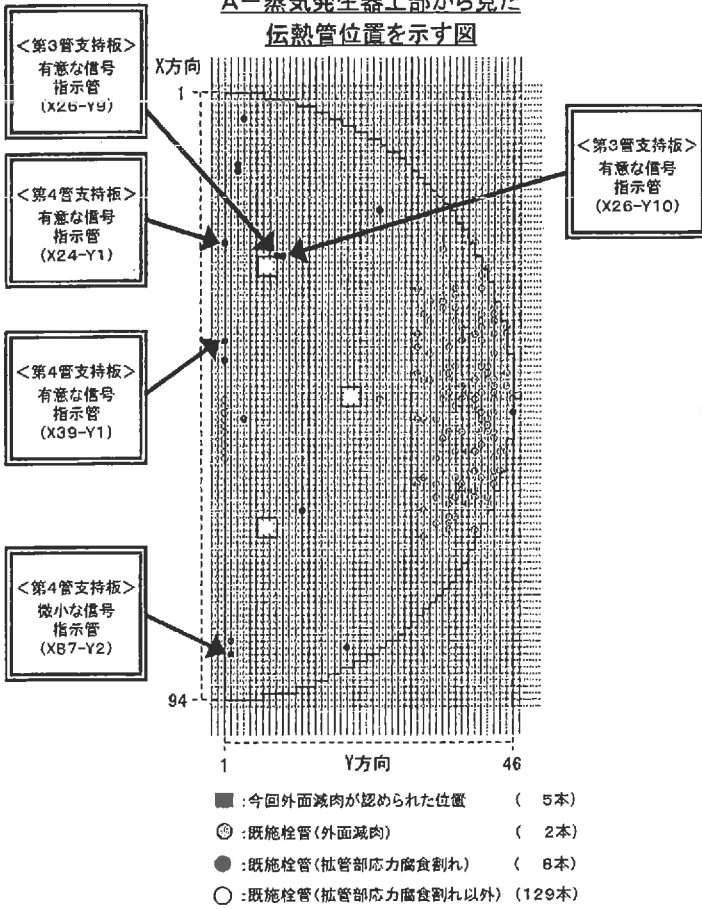
A-蒸気発生器上部から見た  
伝熱管位置を示す図

きずの深さ※: 減肉率約33%

きずの深さ※: 減肉率約40%

きずの深さ※: 減肉率約25%

きずの深さ※: 減肉率20%未満  
(判定基準未滿)

きずの深さ※: 減肉率約47%

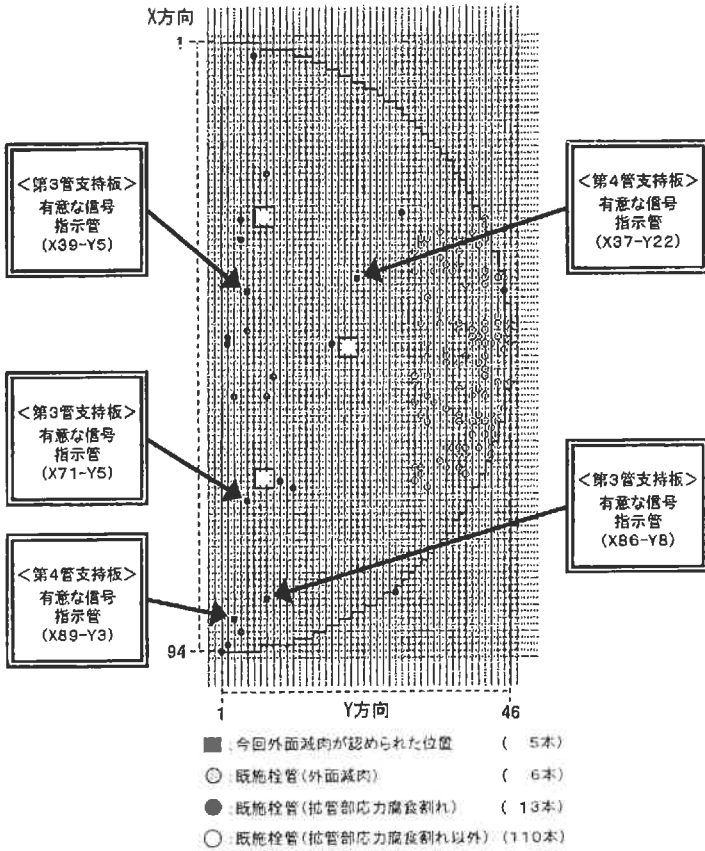
C-蒸気発生器上部から見た  
伝熱管位置を示す図

きずの深さ※: 減肉率約49%

きずの深さ※: 減肉率約34%

きずの深さ※: 減肉率約35%

きずの深さ※: 減肉率約31%
