令和 5 年 1 月 12 日
関西電力株式会社

令和 4 年度第 2 回 岐阜県殿と関西電力の平常時の情報交換会用資料

美浜・大飯・高浜発電所の最近の状況について

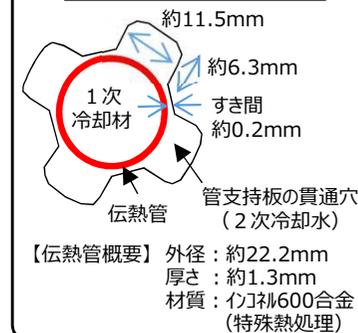
伝熱管の拡大平面図

- 外面信号指示
 <第4管支持板>
 A-SG: 1本
 <第3管支持板>
 A-SG: 1本
 <第2管支持板>
 B-SG: 1本
- 内面信号指示
 <管板部>
 A-SG: 1本

- 外面信号指示
 <第4管支持板>
 A-SG: 3本
 B-SG: 1本
 C-SG: 2本
 <第3管支持板>
 A-SG: 2本
 B-SG: 1本
 C-SG: 3本

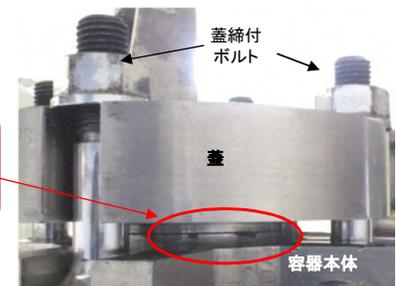
<封水注入フィルタ蓋フランジ部写真>

- 漏えいのあった当該フランジ部は、前回定期検査でのフィルタ取替工事において、本来のトルク値より低い値でボルトが締め付けられていた。
- トルク値が低かった原因は、協力会社の作業員が、作業要領を作成するにあたり、工事計画書に記載されているトルク値の判定基準を引用すべきところ、協力会社作業員のパソコンに保存されていた誤ったトルク値の判定基準を引用したことによるものであった。
- その後のプラントの運転等に伴う系統圧力により、当該フランジ部の漏れ止め用のOリングが徐々に外側に押し出され、破断し、漏えいが発生したものと推定した。

- 契約と発注を別に行う工事について、当社は従来の工事計画書の承認に加え、作業要領を工事実施前に確認する運用とした。
- 協力会社に対して、速やかに本事象を周知し、新たな運用の徹底を図った。さらに、中長期的には、定期検査ごとの説明会など、当社が協力会社に行う教育の場を通じて、ルールの遵守等について周知を図る。
- 漏えい防止および機器の動作不良防止の観点から、起動時の現場点検を強化して実施した。

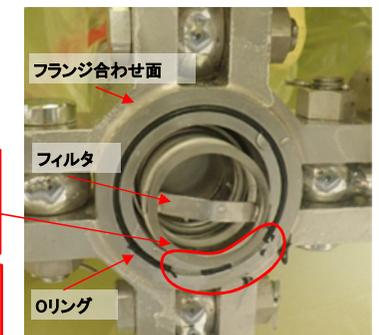
<蓋を取り外した状態の写真>

Oリングがフランジの周方向約4分の1の範囲で端面からはみ出しており、一部が破断

ボルトを締付工具により確認したところ、締付力が規定値よりも不足していた

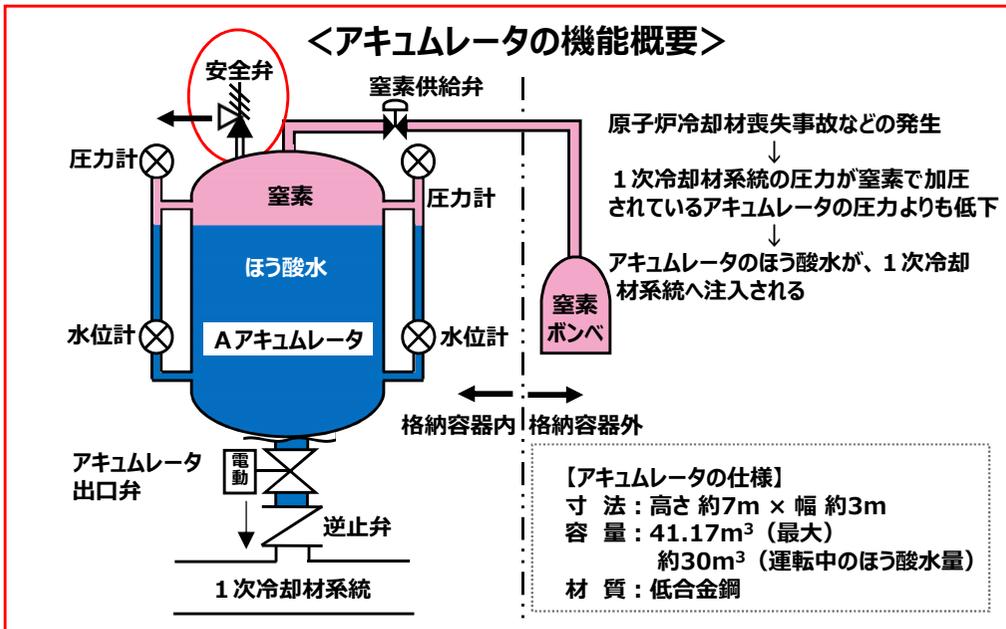
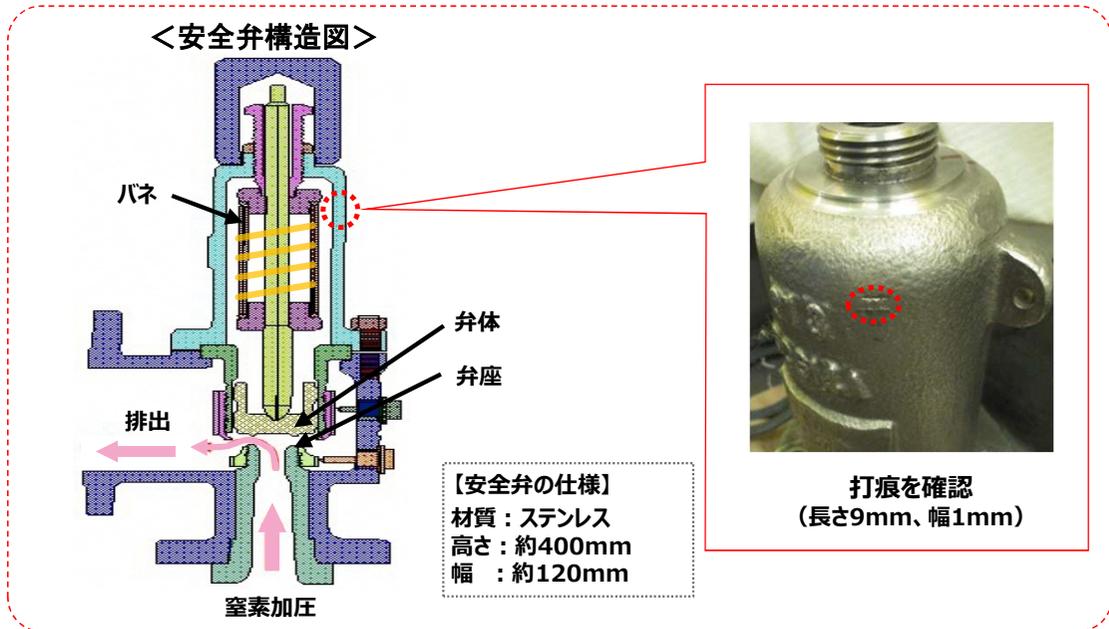
- 今回の定期検査状況を確認した結果、当該弁近傍で足場設置等の作業が行われており、確認された打痕は作業で使用した資機材が接触したことにより生じた可能性があることが判明した。
- 当該弁に衝撃が加わった場合、弁体にずれが生じ、作動圧力が変動する可能性があることから、当該弁に資機材が接触したことで作動圧力が変動し、本来作動すべき設定値より低い値で作動した結果、Aアキュムレータの圧力が低下したものと推定した。

- 対策として、当該弁の手入れを実施し、漏えい検査等により健全性を確認したうえで復旧した。また、安全弁への接触に関する注意事項を社内マニュアルに反映するとともに、協力会社へ本事象を説明し注意喚起を図った。さらに、足場設置等の作業を実施したエリアを対象に、資機材が接触する可能性のある全ての機器の外観点検を実施し、異常がないことを確認した。
