**高浜発電所4号機の原子炉自動停止について**  
**(「PR中性子束急減トリップ」警報発信に係る調査状況)**

2023年2月15日  
関西電力株式会社

## 高浜発電所4号機の原子炉自動停止について (「PR中性子束急減トリップ」警報発信に係る調査状況)

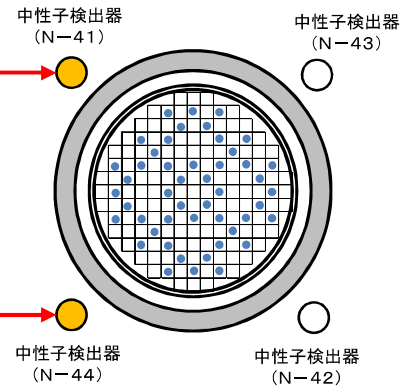
<炉心を上から見た図>

2つの検出器で指示値低下を検出し、「PR中性子束急減トリップ」警報が発信

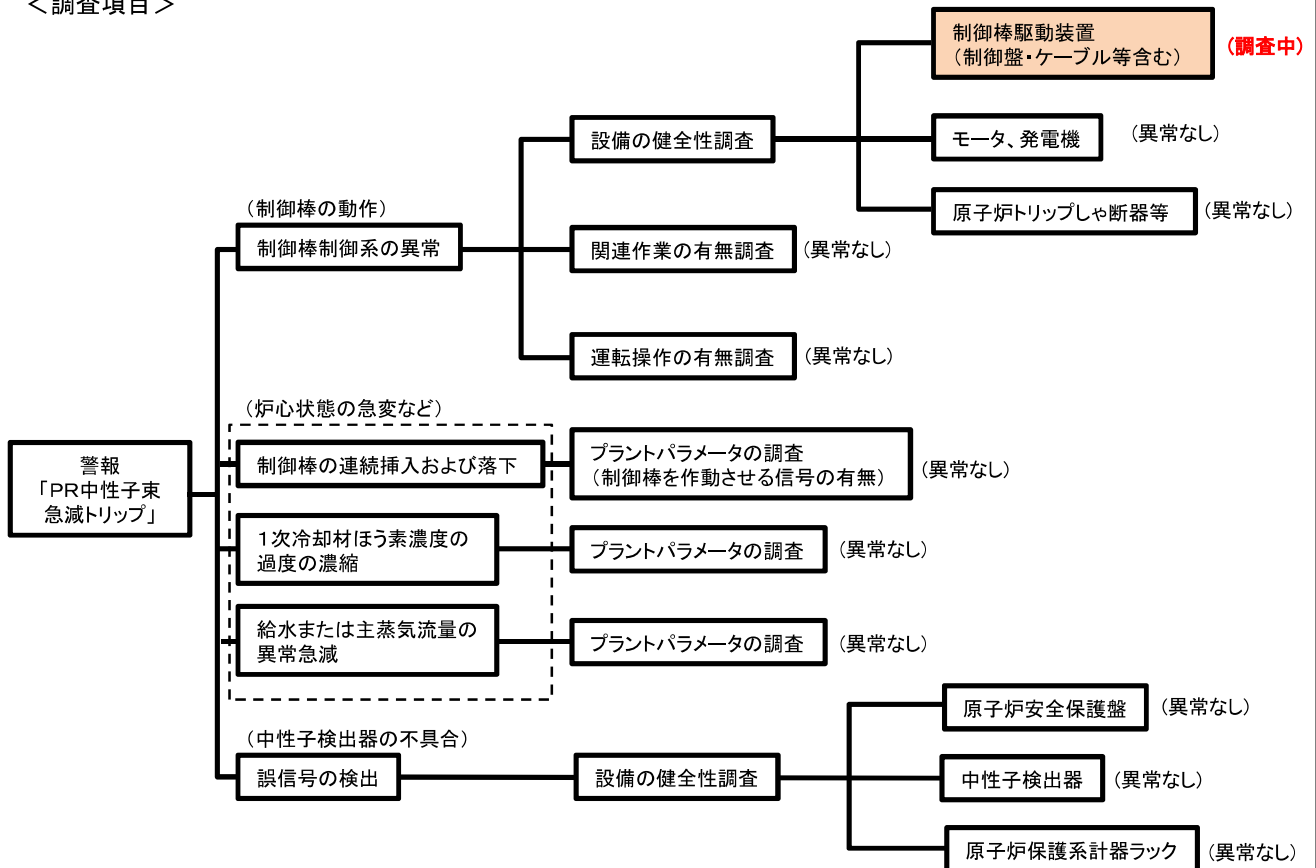
<調査項目>

- ・事象発生前後のプラントパラメータ、中性子検出器等の設備の健全性、運転操作等の調査を実施した結果、異常はありませんでした。
- ・現在、制御棒駆動装置等の詳細調査を行っています。

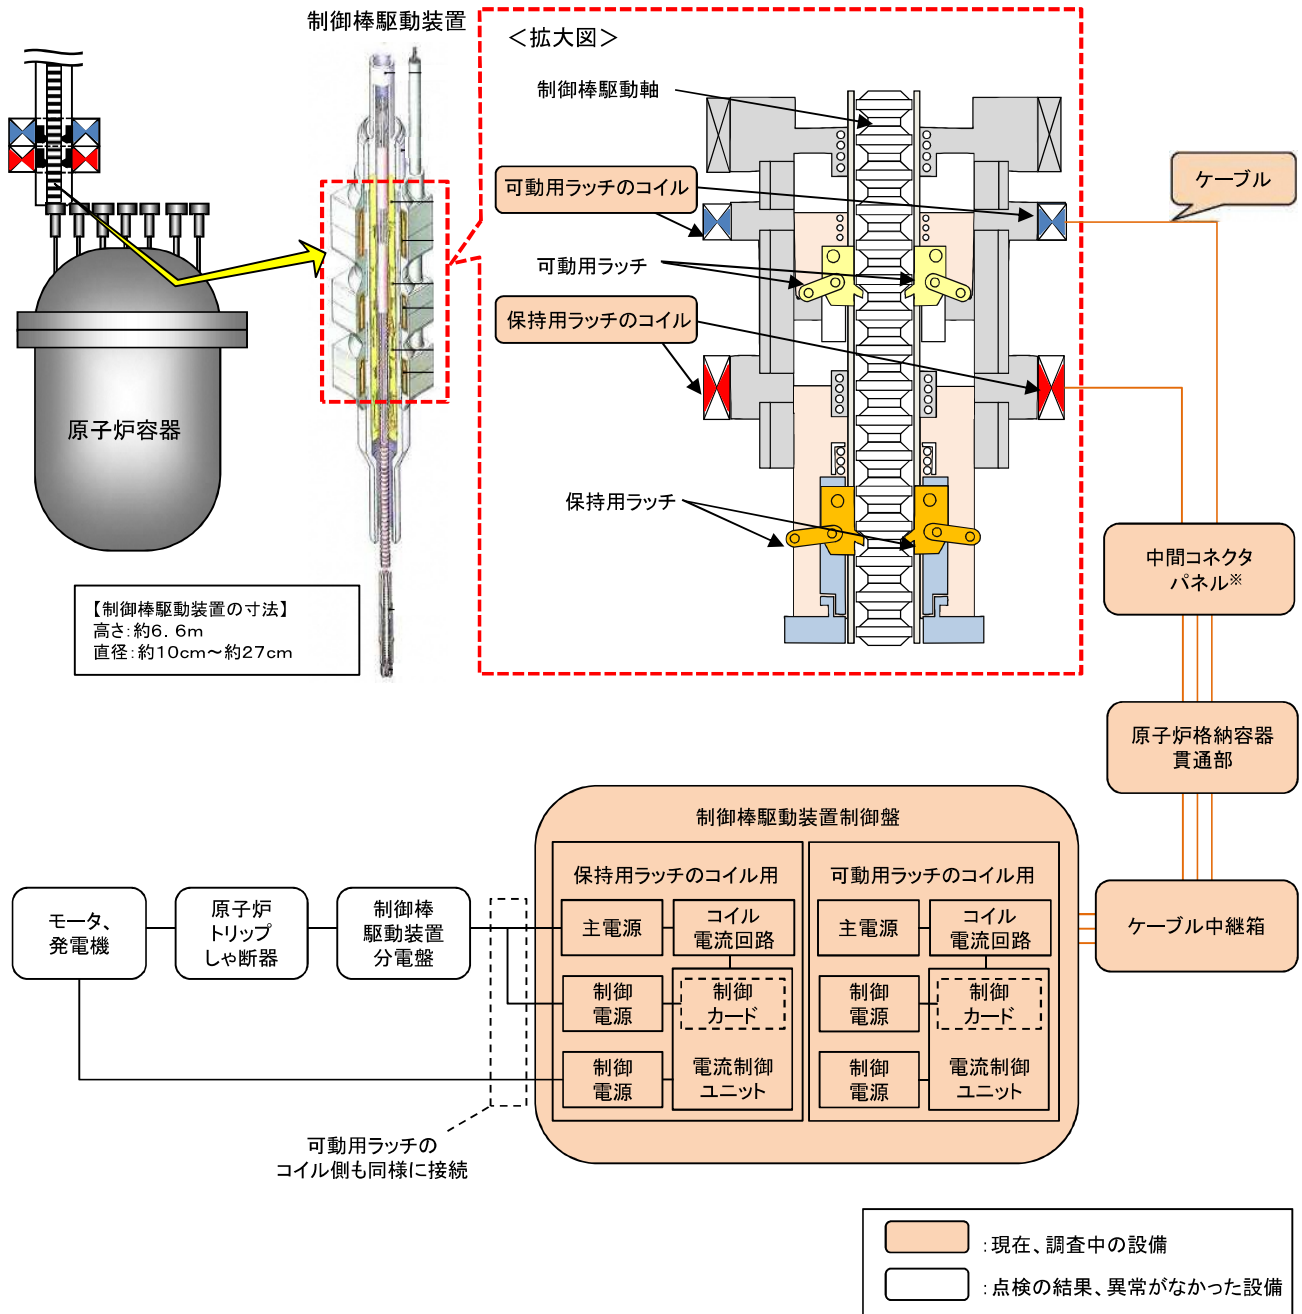
- ・制御棒駆動装置制御盤を通电した状態での各部(制御回路や各ケーブル)の電流値の連続測定(モニタリング)等を行い、データの解析等を実施しています。
- ・また、制御棒駆動装置制御盤の構成部品については、2月11日から工場(メーカ)にて調査を行っています。
- ・なお、制御棒駆動装置以外の関連設備の調査として、モータ、発電機、原子炉トリップしゃ断器、分電盤を点検した結果、異常はありませんでした。

※点検作業時等にケーブルを切り離すためのコネクタが装着された設備

引き続き、制御棒駆動装置制御盤の構成部品を工場で調査するとともに、制御棒駆動装置等の詳細調査を行っていく予定です。
