高浜発電所 4号機 原子炉自動停止について (原因調査の状況)

2023年2月27日

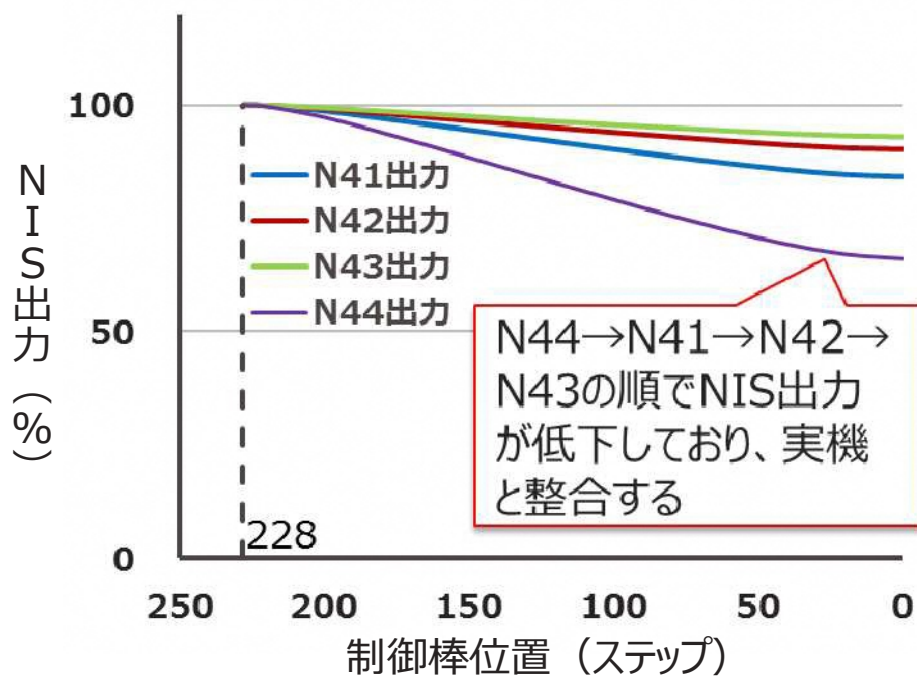
1本 (M 1 0 位置) 挿入の N I S 出力

【M 1 0 位置の制御棒を単独で挿入した場合】

M 1 0 位置の制御棒を単独で挿入した場合、実機と同様に N 4 4 → N 4 1 → N 4 2 → N 4 3 の順で N I S 出力が低下し、実機の N I S 出力トレンドと同様の挙動であることを確認した。

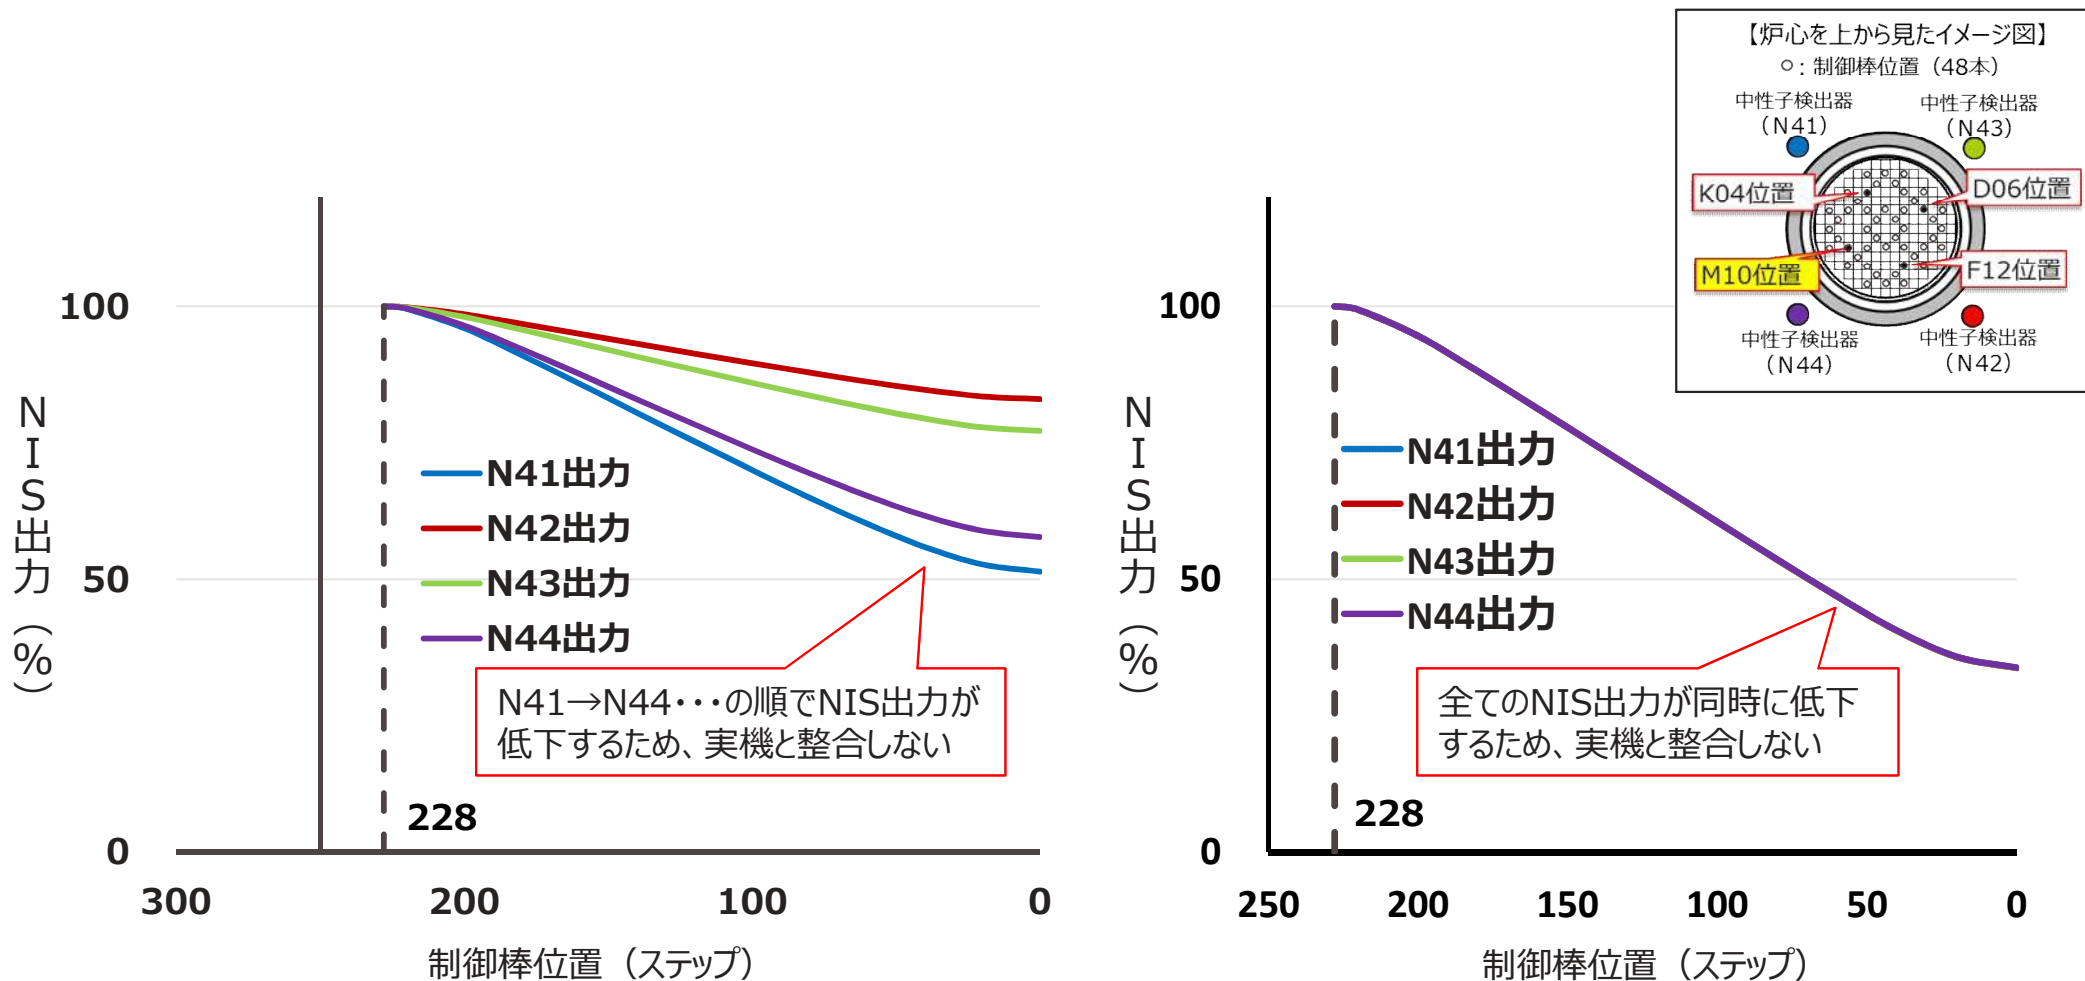
2本（M10位置とK04位置）
同時挿入のNIS出力

M10と同じ制御バンクBグループ2の制御棒を、2本同時に挿入および4本同時に挿入した場合の解析を行った結果、実機のNIS出力トレンドと挙動が異なることを確認した。

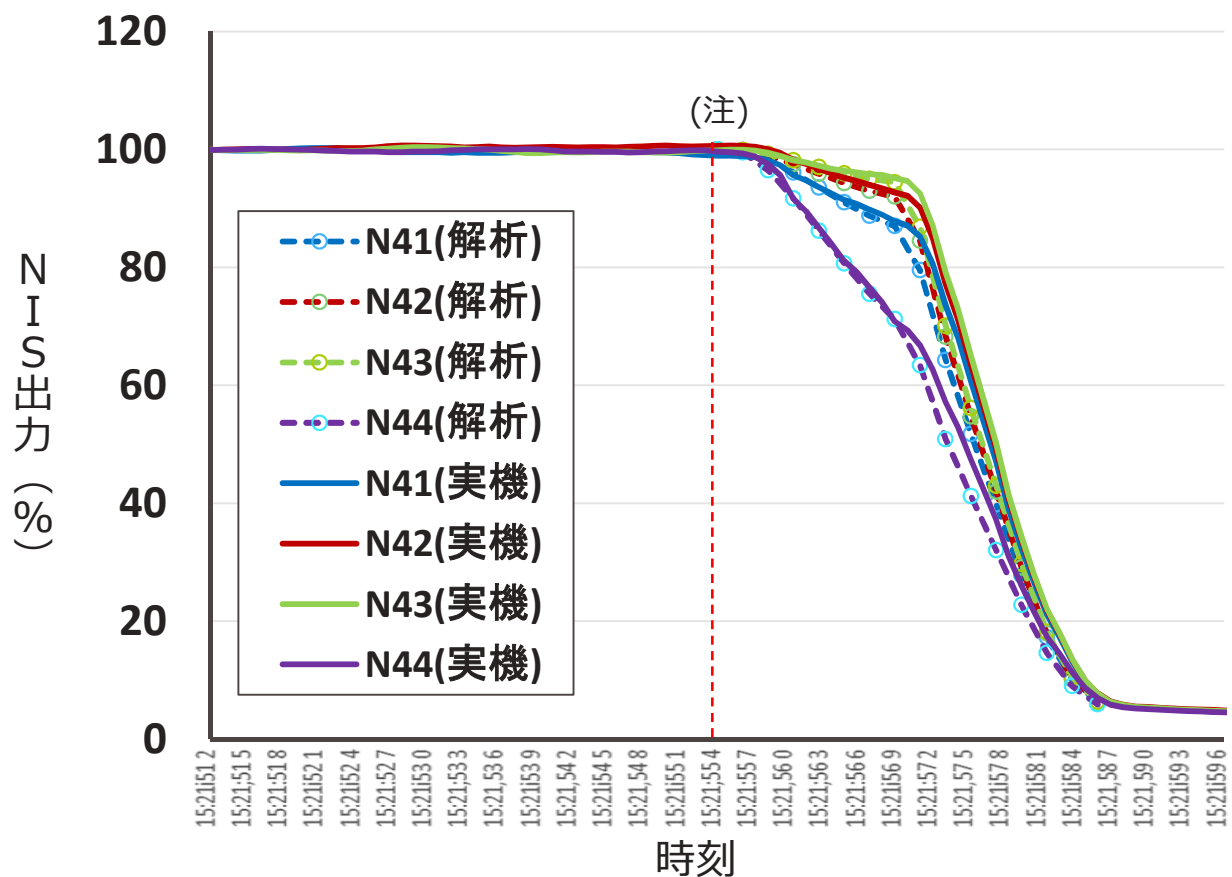
- M 1 0 位置の制御棒が実機と同様の時間軸で落下した想定で解析（時刻歴解析）を行った結果、実機のN I S出力トレンドとよく一致しており、M 1 0 位置の制御棒が挿入されたと推定される。

⇒以上のN I S 挙動解析の結果から、M 1 0 位置の制御棒一本が落下したことで原子炉自動停止に至ったものと推定される。

(注) 解析では、時刻 [15:21;55 4] でM 1 0 の挿入開始が生じたものとしている。

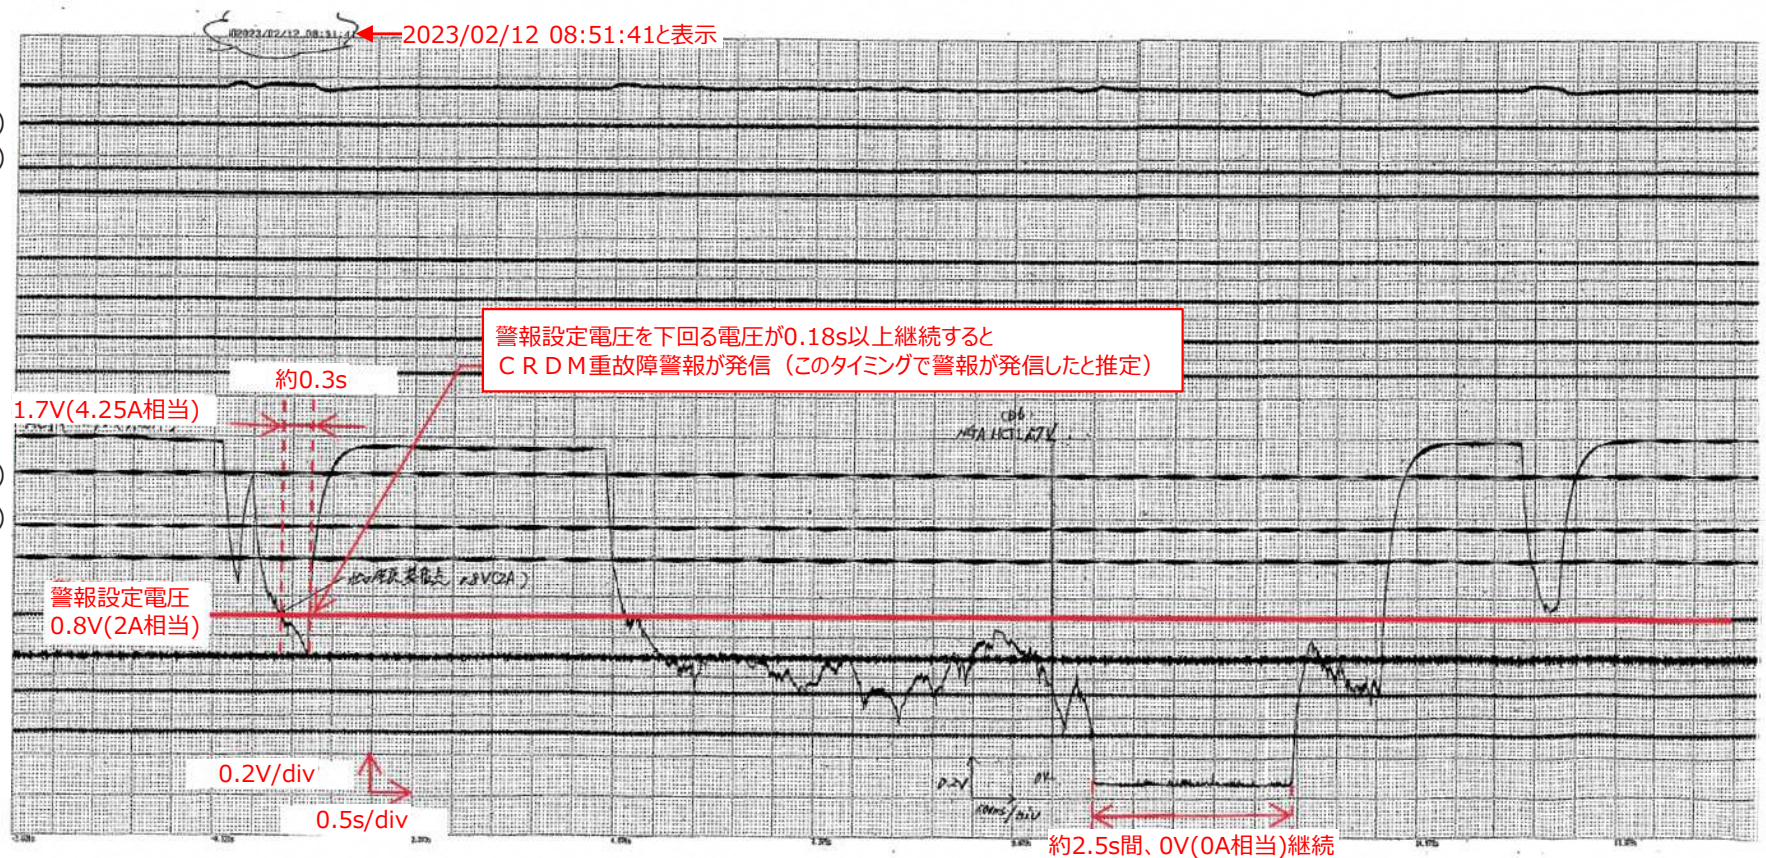
2月12日08:51時点の電流波形データ

- メーカー工場詳細調査対象以外の範囲について、「CRDM重故障」警報の原因調査のために、2BD盤に予備品の電流制御ユニットを装着し、コイルの電流値等について計測器を用いて連続監視を行っていたところ、2月12日08:51に「CRDM重故障」警報が再発
- 直ちに現場確認を実施したところ、2BD盤で「重故障」表示灯が点灯しており、その盤内を確認すると、予備品を使用しているMGA電流制御ユニットにてD6制御棒の異常を示す「GCO1」の点灯を確認 (その後、数秒後に消灯)
- 計測された電流波形データを確認したところ、2月12日08:51および09:02に、D6制御棒のMGコイル電流の変動が見られ、数秒間0Aとなっていることを確認

- ✓ 2月12日08:51に計測された電流制御ユニットのコイル電流 (電圧に変換) の計測波形は下図のとおりであった。
- ✓ 電流制御ユニット上流側の電源電圧含め、計測していたデータで異常な変動があったのは、D6制御棒のMGコイル電流のみであった。

注) 当該時間に制御棒駆動装置に関する操作・点検等は実施していない。

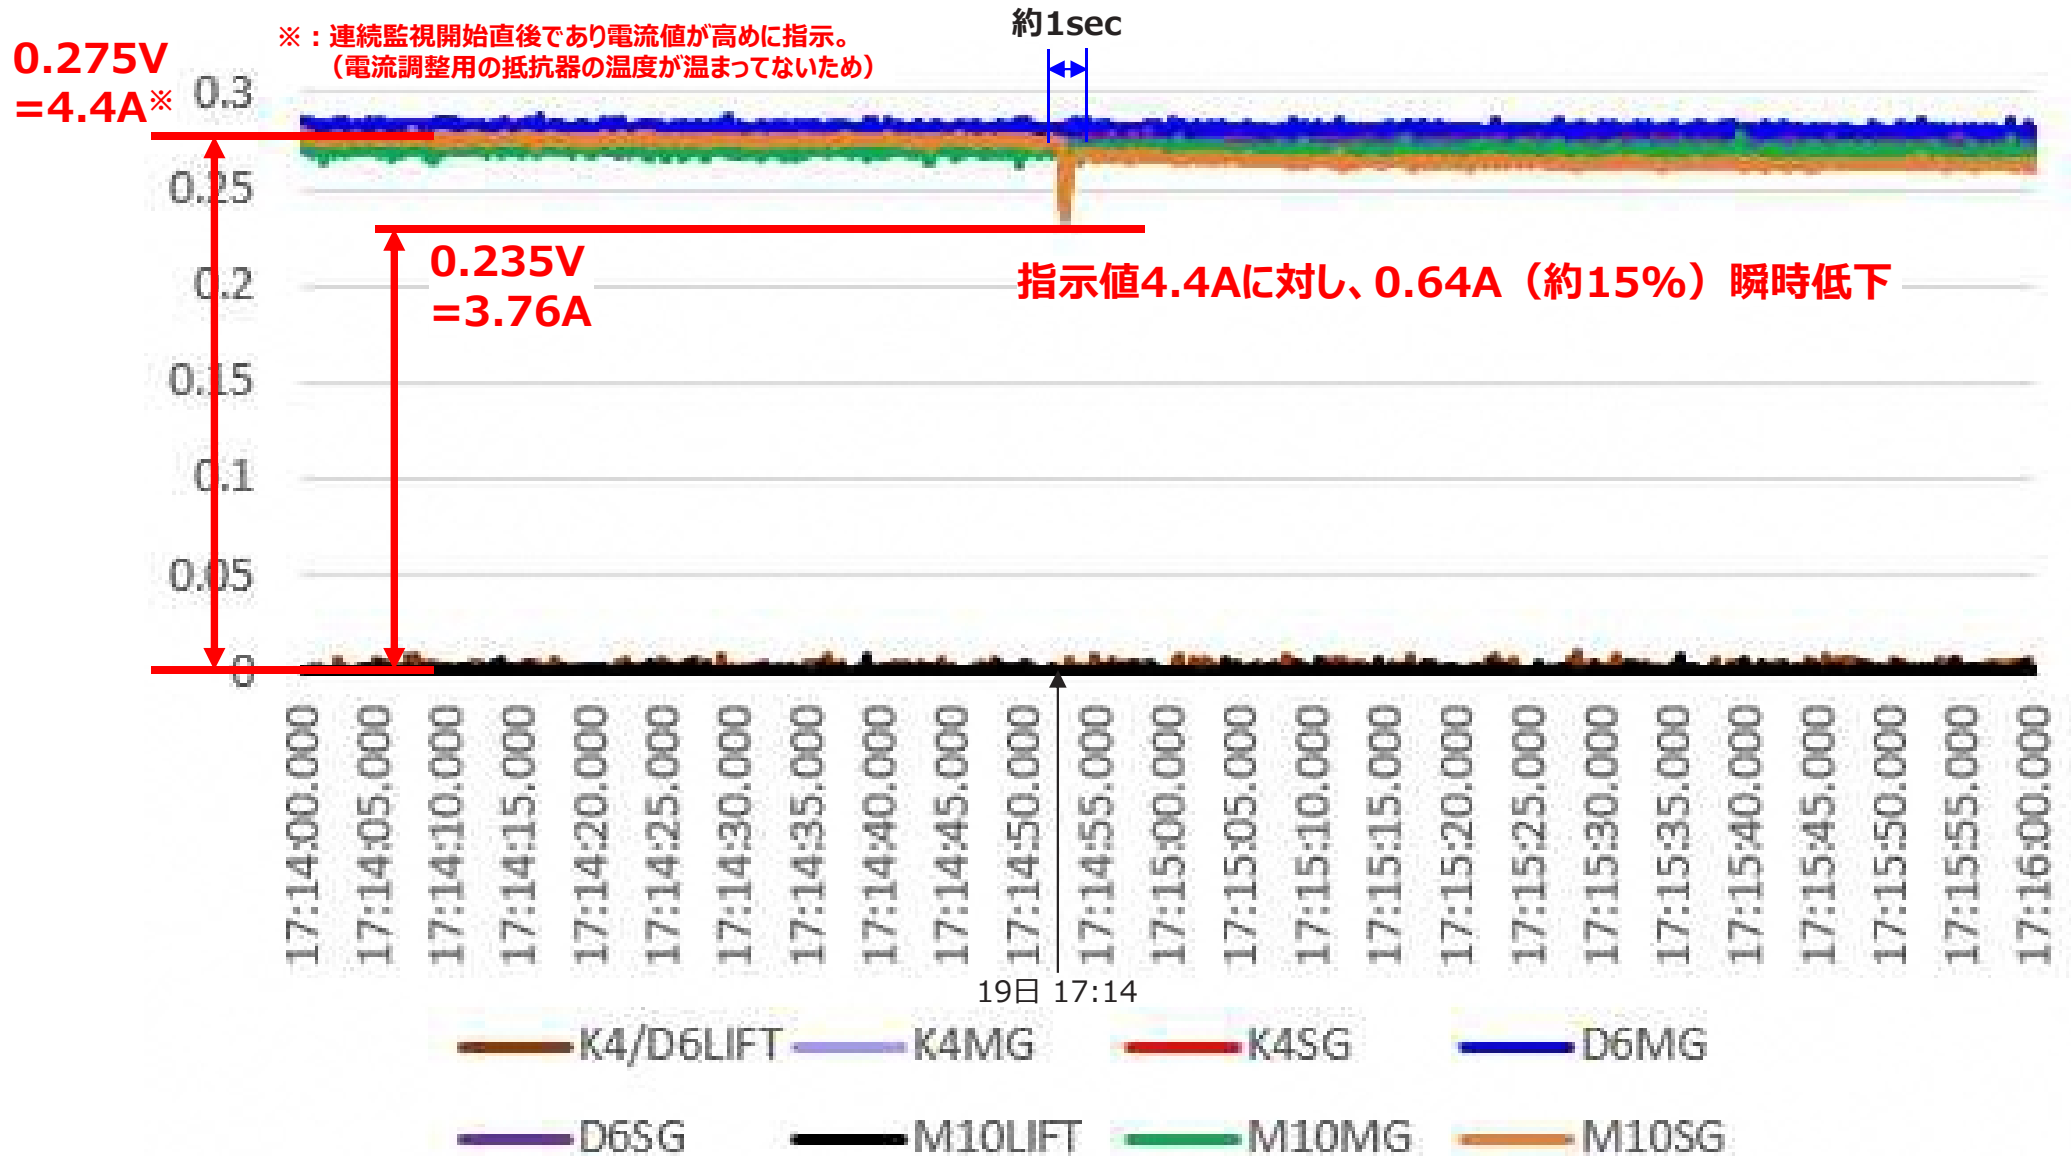
➤ 2月19日～20日の間で確認されたM10制御棒SGコイル電流変動

- 重故障警報の発信や制御棒の保持機能に影響を及ぼすレベルではない、軽微な電流変動が確認された。

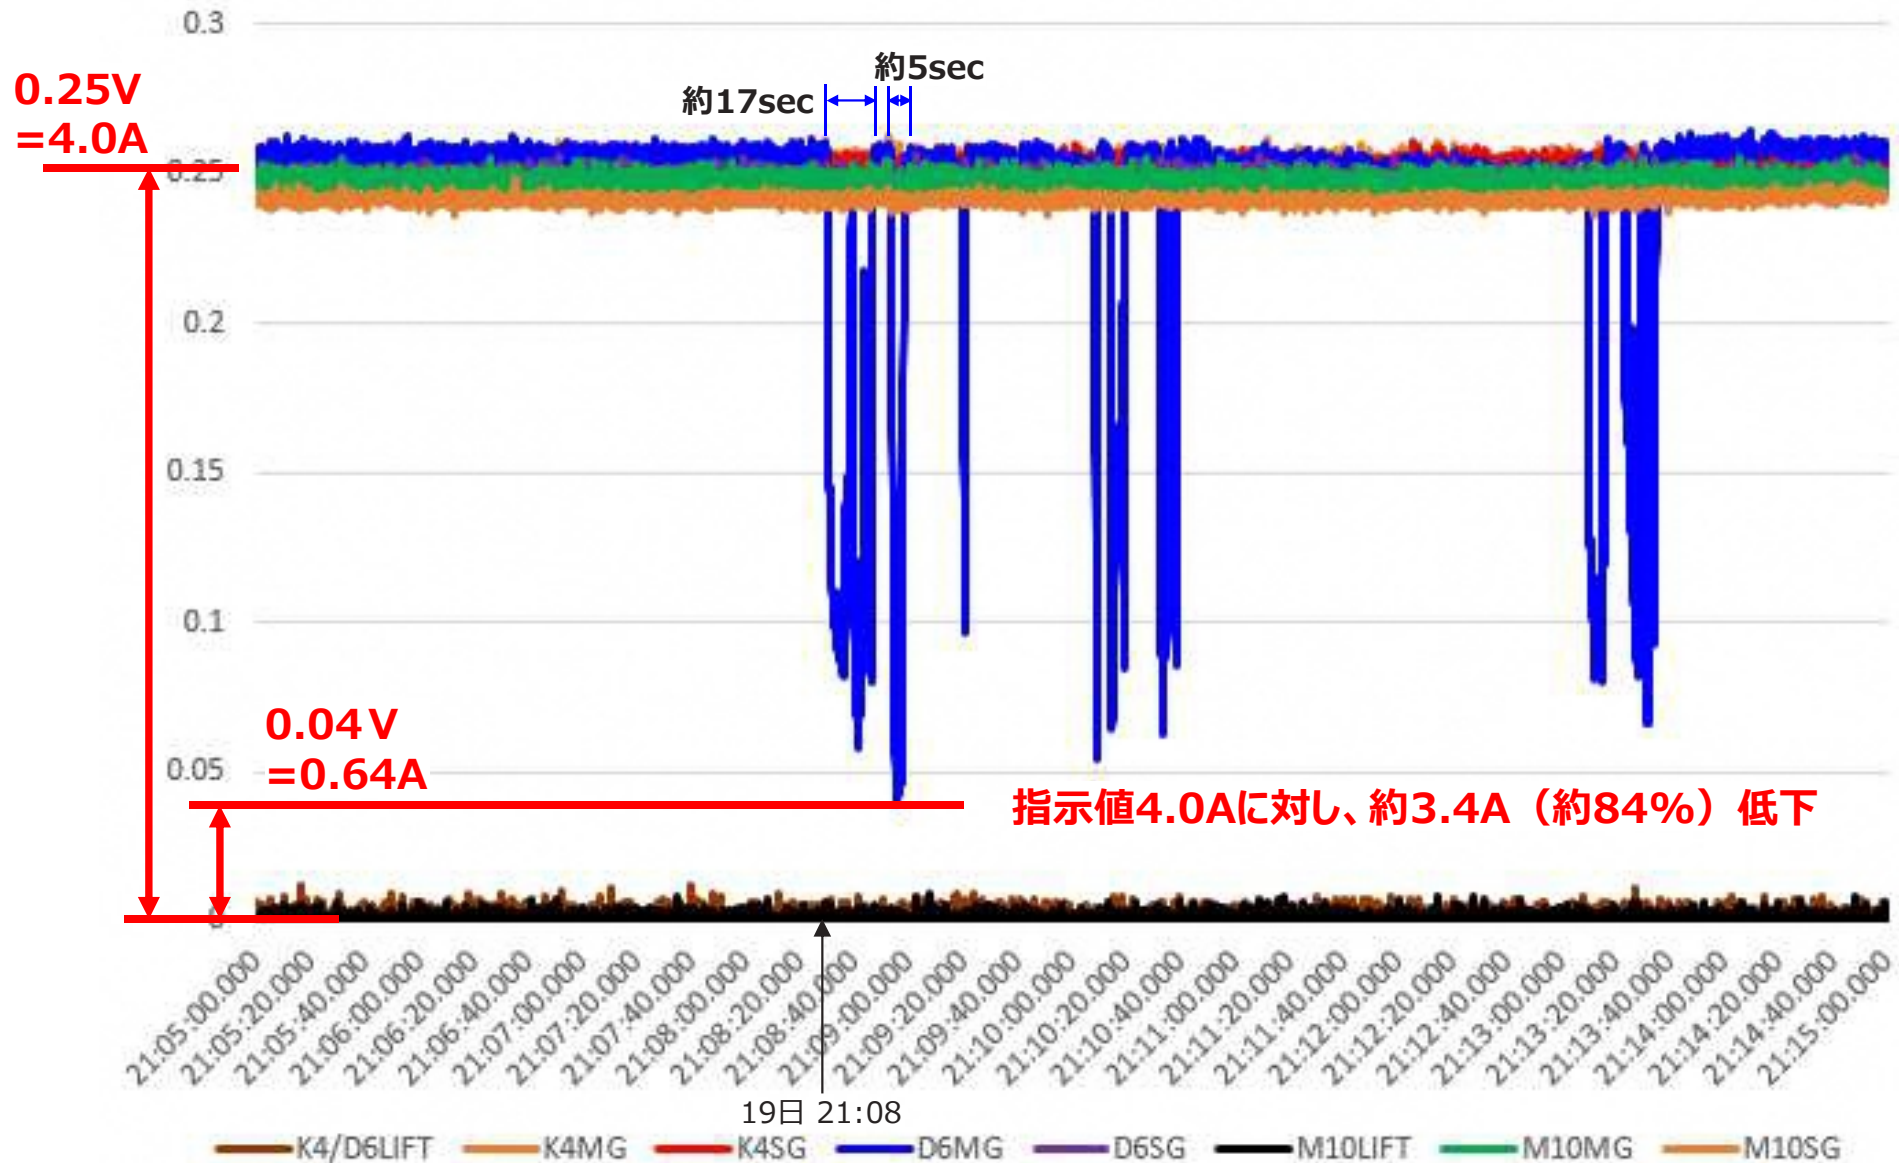
- 2月19日～20日の間で確認されたD6制御棒MGコイル電流変動
 - 重故障警報の発信に相当する電流変動が確認された。

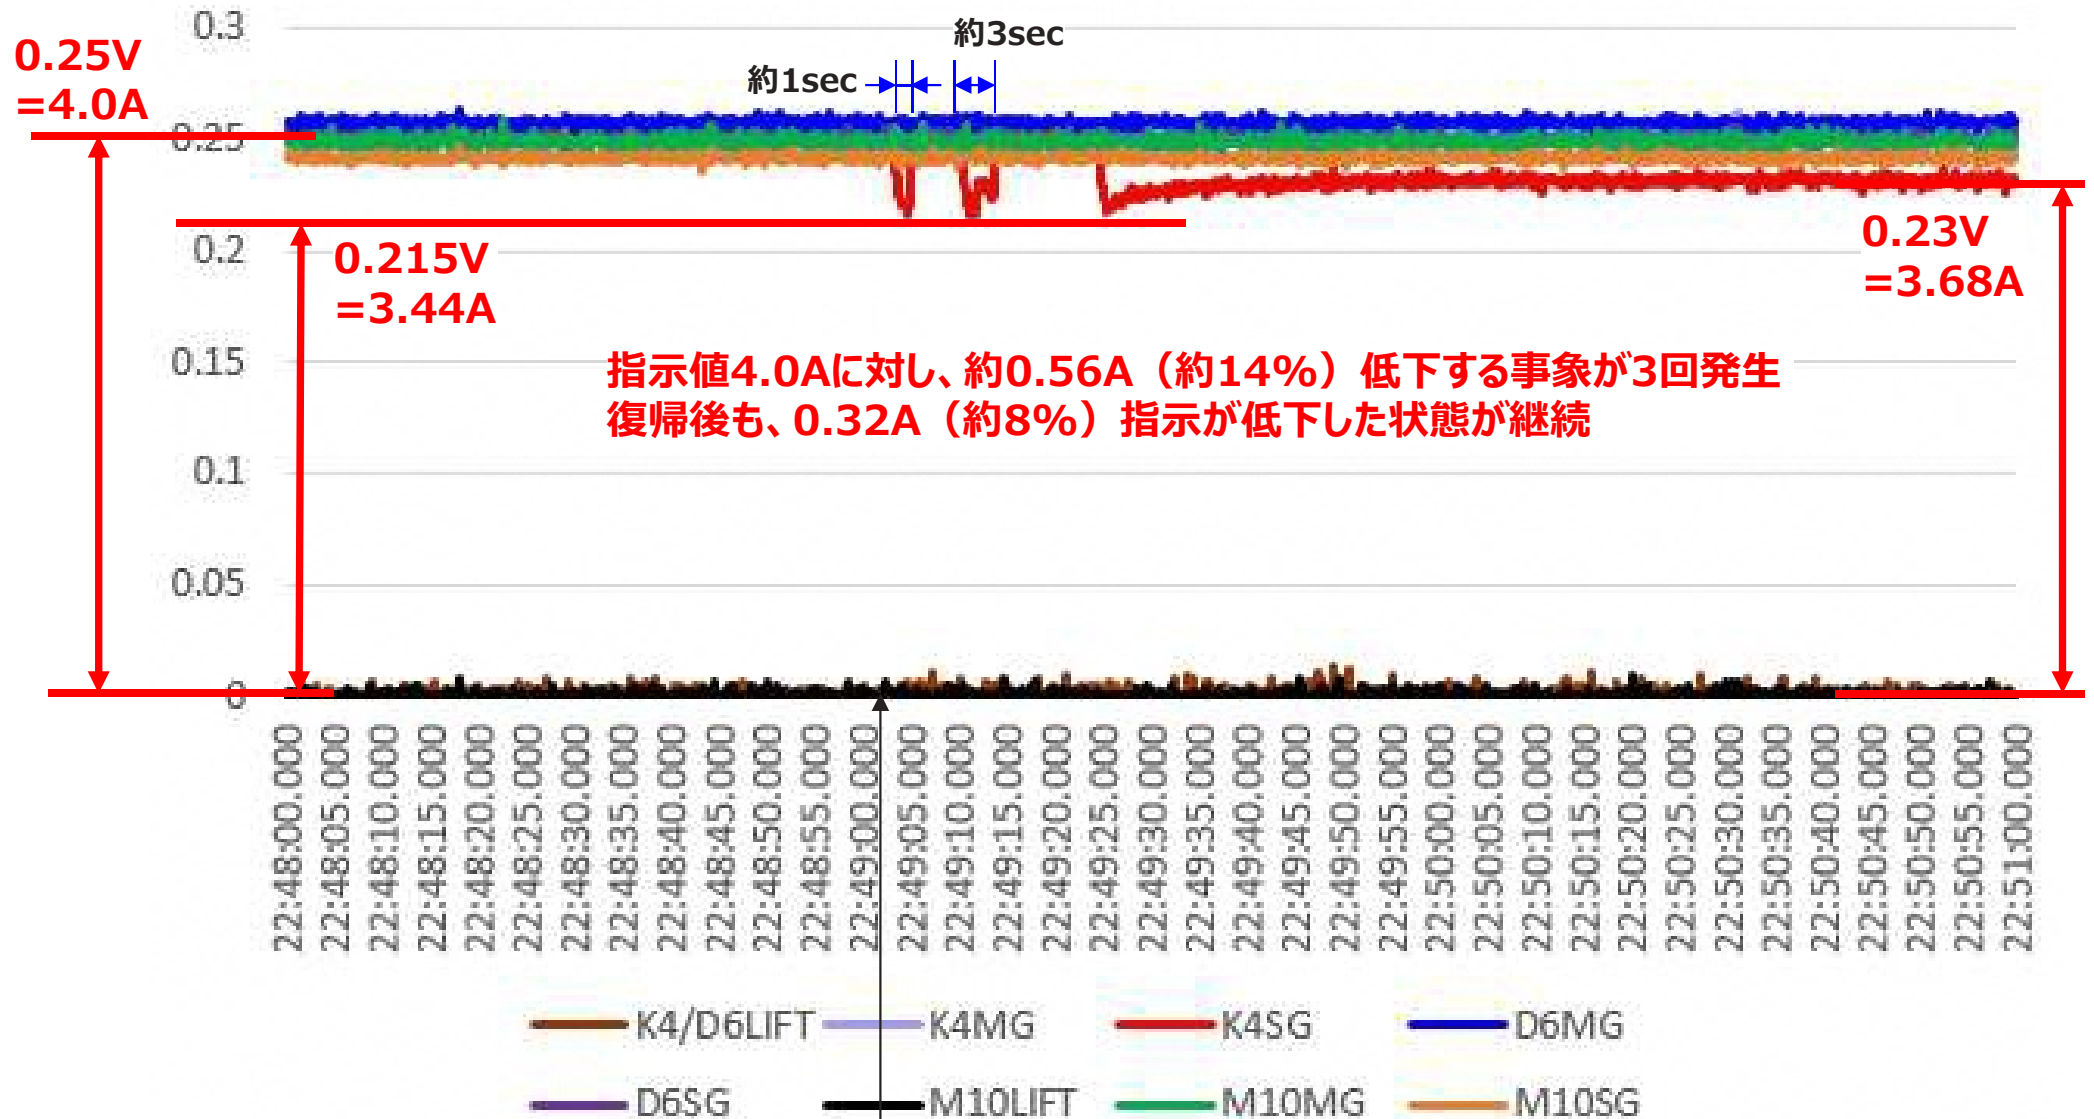
➤ 2月19日～20日の間で確認されたK4制御棒SGコイル電流変動

- 重故障警報の発信や制御棒の保持機能に影響を及ぼすレベルではない、軽微な電流変動が確認された。

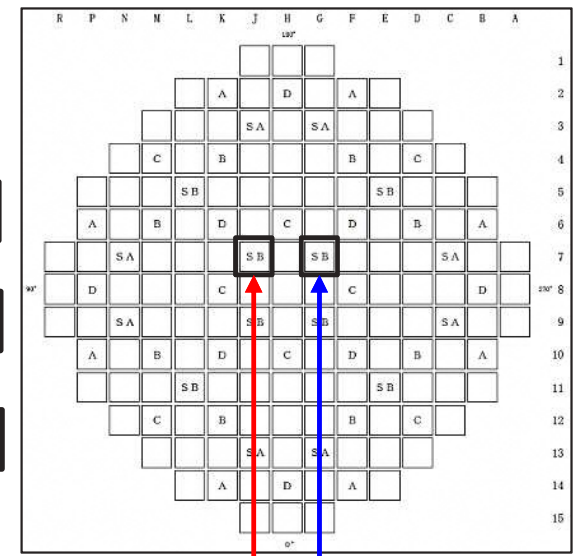
復旧する電源は計8個あるが、最後の8個目（SGB主電源）の復旧を行ったところ、電源投入を実施したSGBと連動していないMGCおよびSGCと連動する停止バンクの制御棒2本（G7およびJ7）が部分挿入した。※1

● G7
 ✓ 2/5の部分挿入：228ステップ ⇒ 約186ステップ
 ✓ 2/7の部分挿入：228ステップ ⇒ 約222ステップ

● J7
 ✓ 2/5の部分挿入：228ステップ ⇒ 約222ステップ
 ✓ 2/7の部分挿入：228ステップ ⇒ 約222ステップ

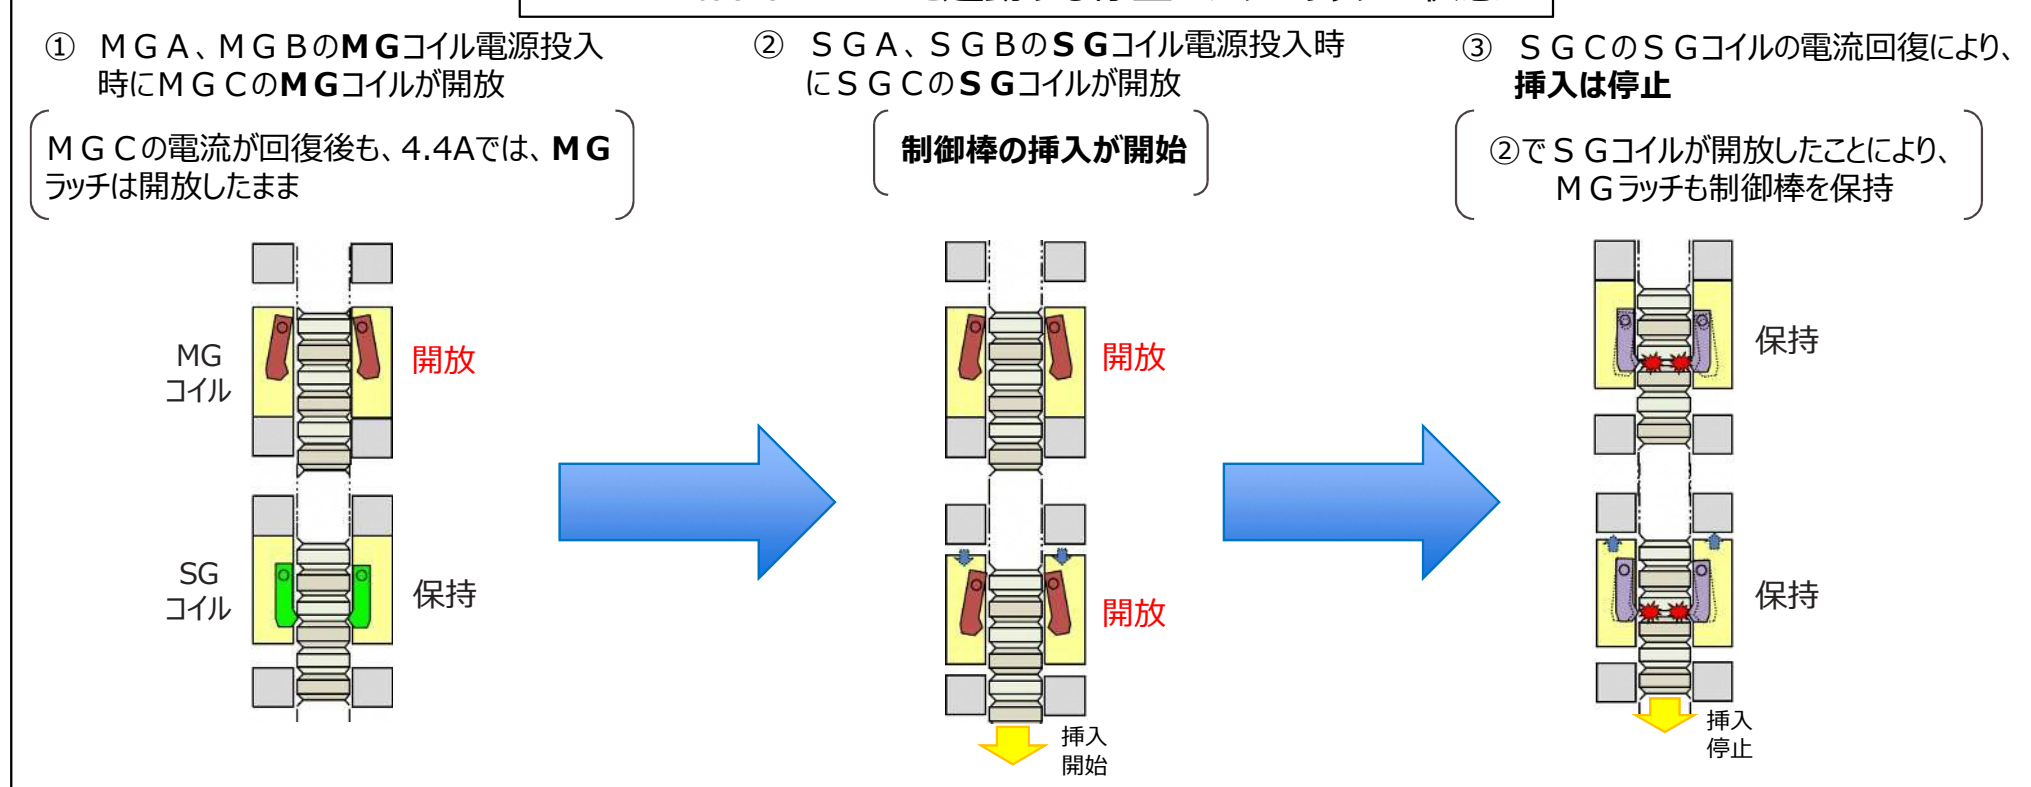
MGCおよびSGCと連動する停止バンクのラッチの状態

- ① MGA、MGBのMGコイルの電源投入の際に、MGCのMGコイルの電流が瞬間的に喪失
その後電流が回復したが、MGラッチは開放したまま※ ※：MGコイルの電流が4.4Aの電流が流れるもののSGコイルにより生じる磁力により、その電流ではMGラッチは開放状態が継続
- ② SGA、SGBのSGコイルの電源投入の際に、SGCのSGコイルの電流が瞬間的に喪失
制御棒が挿入開始
- ③ 電流回復により、MG・SGの両コイルにより、制御棒をつかみ、挿入は停止

今回の部分挿入事象は、調査の過程において主電源の投入操作に起因した事象であり、**原子炉自動停止事象との関連性はない。**
