高浜発電所4号機の原子炉自動停止について  
(「PR中性子束急減トリップ」警報発信に係る原子炉施設故障等報告書の提出)

2023年3月7日  
関西電力株式会社

# 高浜発電所4号機の原子炉自動停止の原因と対策

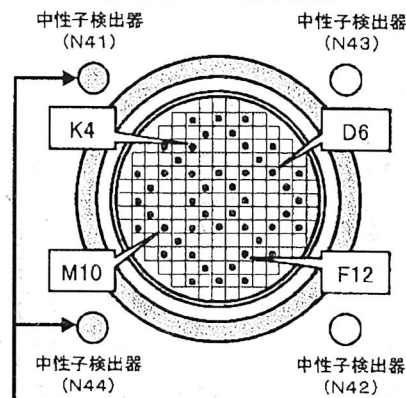
<炉心を上から見た図>

2つの中性子検出器の指示値が急減し、「PR中性子束急減トリップ」警報が発信

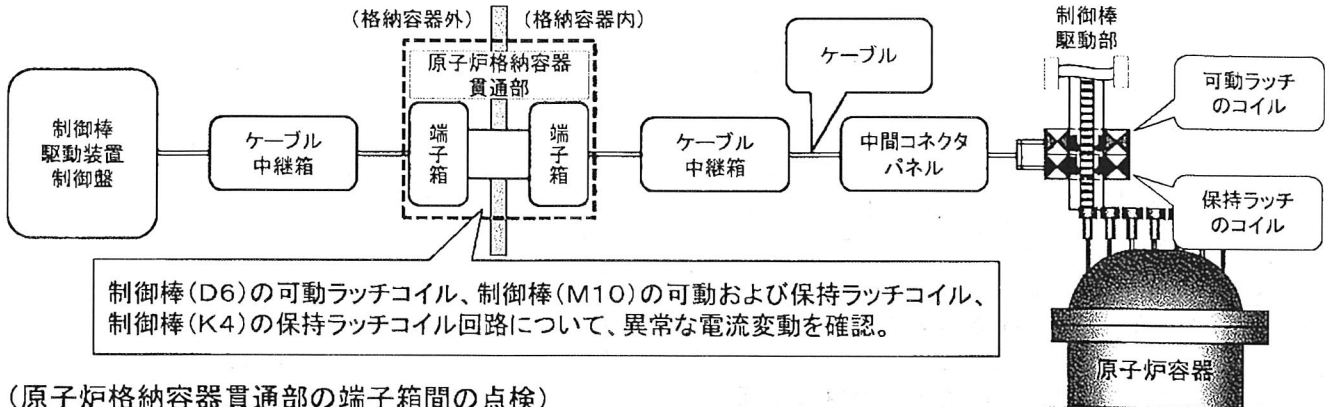
(制御棒駆動装置制御盤から制御棒駆動部(コイル)までの点検)

その後、制御盤を切り離れた上で、制御盤の出口からコイルまでの電気回路の電流値のモニタリングを継続していたところ、3本の制御棒（D6、M10、K4）に繋がる電気ケーブル<sup>※6</sup>4本（D6の可動ラッチコイル用、M10の可動および保持ラッチコイル用、K4の保持ラッチコイル用）の電流波形に一時的な電流の低下が認められました。その一時的な電流低下が発生した箇所は、原子炉格納容器貫通部の端子箱の間であることを確認しました。

警報発信は、制御棒駆動装置の電気的な故障による制御棒の挿入が原因と考え、制御棒駆動装置制御盤から制御棒駆動部(コイル)までの点検を実施。

制御棒(D6)の可動ラッチコイル、制御棒(M10)の可動および保持ラッチコイル、制御棒(K4)の保持ラッチコイル回路について、異常な電流変動を確認。

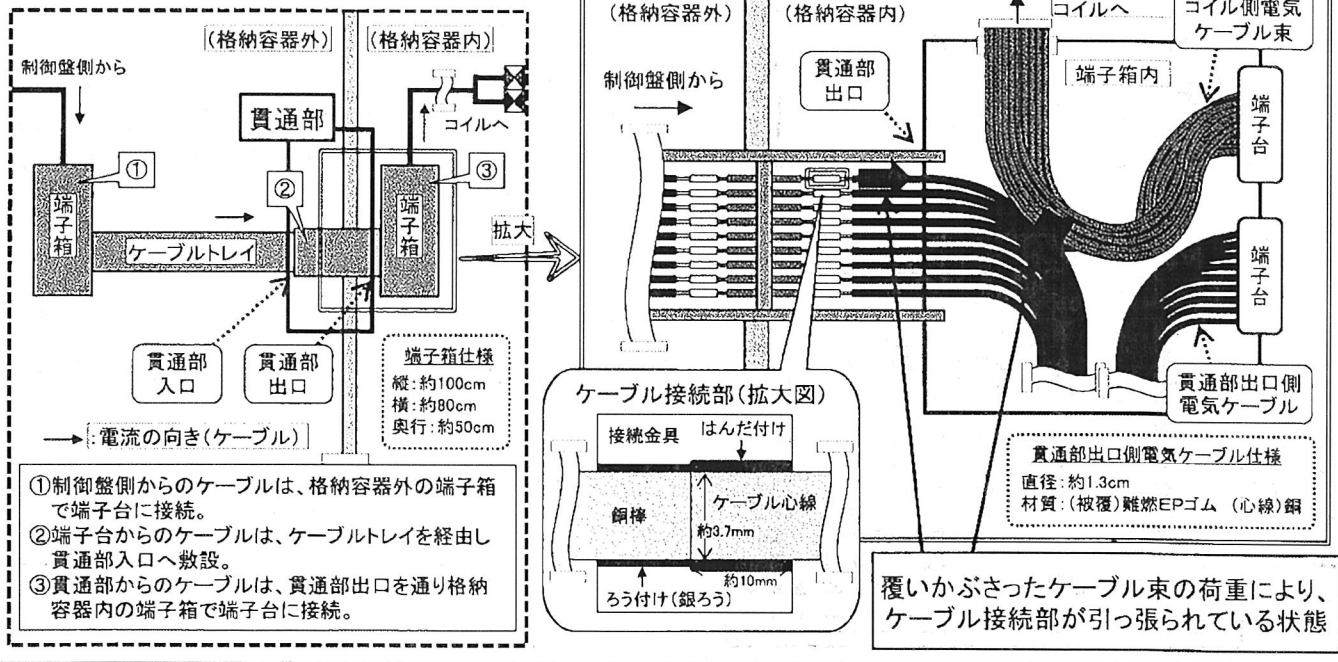
<貫通部の端子箱間イメージ(横断面図)>

端子箱の内部を点検した結果、原子炉格納容器貫通部出口（格納容器内側）と端子台の間の貫通部出口側電気ケーブル上にコイル側へ向かう電気ケーブル（コイル側電気ケーブル）束が覆いかぶさっていることを確認しました。

さらに、詳細に調査した結果、3本の制御棒（D6、M10、K4）に繋がる貫通部出口側電気ケーブルのうち、3本（D6の可動ラッチコイル用、M10の保持ラッチコイル用、K4の保持ラッチコイル用）は、覆いかぶさったコイル側電気ケーブル束と接しており、その荷重を受けやすい状況となっていました。

これらのことから、貫通部出口側電気ケーブルが、コイル側電気ケーブル束の荷重を受けることで、原子炉格納容器貫通部内から引き抜かれる方向に力が働き、貫通部内の接続部において接触不良が発生したものと推定しました。

制御棒挿入の原因は原子炉格納容器貫通部の端子箱間にあると考え、当該端子箱間のケーブルや端子台を確認。

また、電気ケーブルの接触不良の原因は、原子炉格納容器貫通部出口(格納容器内側)と端子台の間において、貫通部出口側電気ケーブルに、コイル側電気ケーブルが覆いかぶさっていたことにより、原子炉格納容器貫通部内から引き抜かれる方向に力が働いていたためと推定しました。

- ・3本の制御棒(D6、M10、K4)の原子炉格納容器貫通部の端子箱(原子炉格納容器外側)から同貫通部の端子箱(原子炉格納容器内側)までの電路について、電流低下が認められた電気ケーブルを介さずに、予備用として敷設されている他の原子炉格納容器貫通部のルートに変更します。
- ・今回の事象を踏まえ、原子炉格納容器貫通部のケーブルに関する点検・保守方法や、ケーブル敷設時の注意事項を社内マニュアルに反映します。
