# 原子力発電所の最近の状況について

2023年 2月21日

関西電力株式会社

# 美浜3号機 A封水注入フィルタ蓋フランジ部からの水漏れ(1/3)

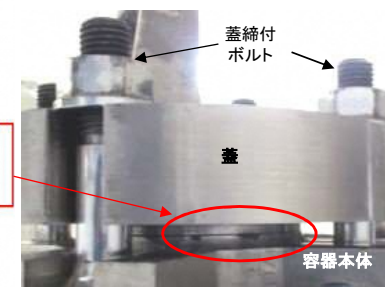
## <封水注入フィルタ蓋フランジ部写真>

- 8月1日10時57分に「封水注入流量低」警報が発信、現場を確認した結果、原子炉補助建屋内の封水注入フィルタ室付近の床面に、約10m×約1m×約1mmの水溜まりを発見したため、封水注入フィルタを使用していたA系統からB系統に切り替え、漏えいは停止。
- 漏えい水は原子炉補助建屋サンプに回収（約7m<sup>3</sup>）し、建屋外部への漏えいはなし。（放射エネルギーは約2.2×10<sup>6</sup>Bqと推定）

- 漏えいのあった当該フランジ部は、前回定期検査でのフィルタ取替工事において、本来のトルク値より低い値でボルトが締め付けられていた。
- トルク値が低かった原因は、協力会社の作業員が、作業要領を作成するにあたり、工事計画書に記載されているトルク値の判定基準を引用すべきところ、協力会社作業員のパソコンに保存されていた誤ったトルク値の判定基準を引用したことによるものであった。
- その後のプラントの運転等に伴う系統圧力により、当該フランジ部の漏れ止め用のOリングが徐々に外側に押し出され、破断し、漏えいが発生したものと推定した。

ボルトを締付工具により確認したところ、締付力が規定値よりも不足していた

- 契約と発注を別に行う工事について、当社は従来の工事計画書の承認に加え、作業要領を工事実施前に確認する運用とした。
- 協力会社に対して、速やかに本事象を周知し、新たな運用の徹底を図った。さらに、中長期的には、定期検査ごとの説明会など、当社が協力会社に行う教育の場を通じて、ルール遵守等について周知を図る。
- 漏えい防止および機器の動作不良防止の観点から、起動時の現場点検を強化して実施した。

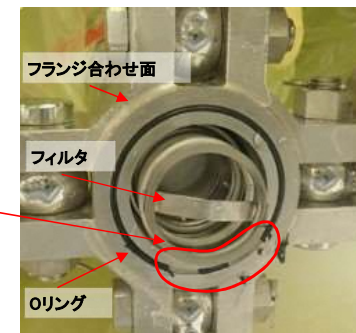
## <蓋を取り外した状態の写真>

Oリングがフランジの周方向約4分の1の範囲で端面からはみ出しており、一部が破断

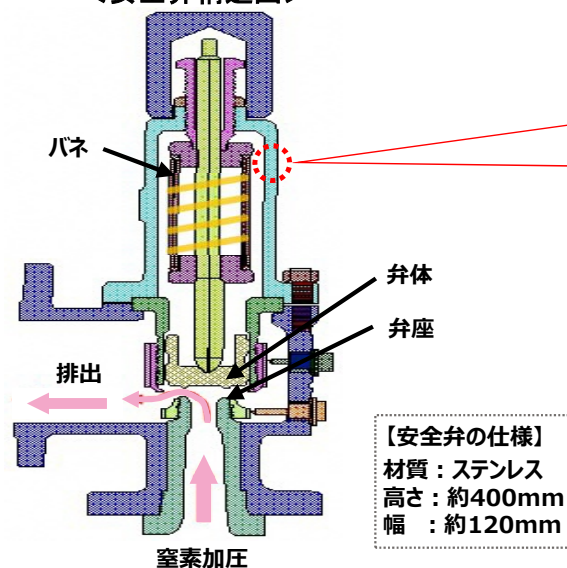
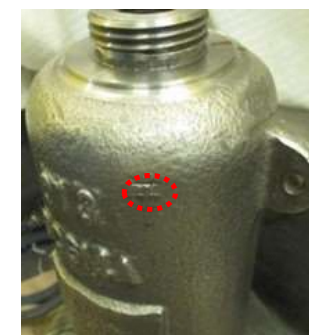
### <安全弁構造図>

- 今回の定期検査状況を確認した結果、当該弁近傍で足場設置等の作業が行われており、確認された打痕は作業で使用した資機材が接触したことにより生じた可能性があることが判明した。
- 当該弁に衝撃が加わった場合、弁体にずれが生じ、作動圧力が変動する可能性があることから、当該弁に資機材が接触したことで作動圧力が変動し、本来作動すべき設定値より低い値で作動した結果、Aアキュムレータの圧力が低下したものと推定した。

打痕を確認  
(長さ9mm、幅1mm)

- 対策として、当該弁の手入れを実施し、漏えい検査等により健全性を確認したうえで復旧した。また、安全弁への接触に関する注意事項を社内マニュアルに反映するとともに、協力会社へ本事象を説明し注意喚起を図った。さらに、足場設置等の作業を実施したエリアを対象に、資機材が接触する可能性のある全ての機器の外観点検を実施し、異常がないことを確認した。

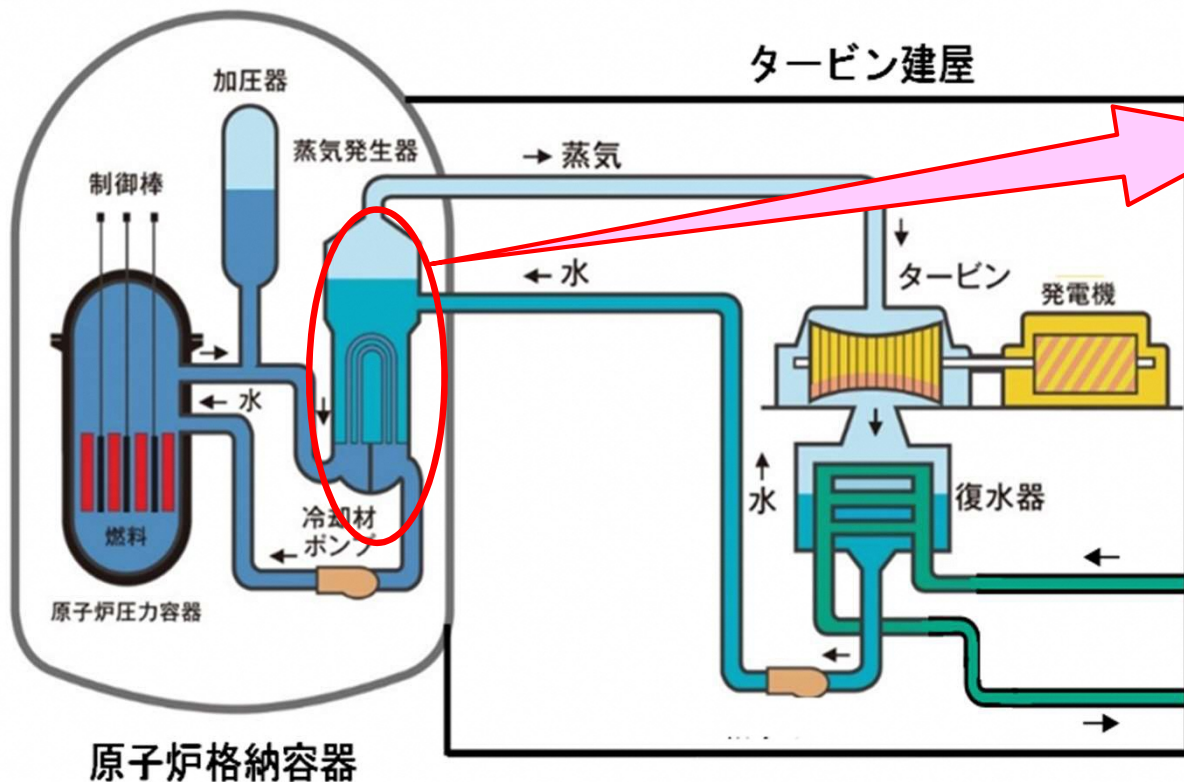
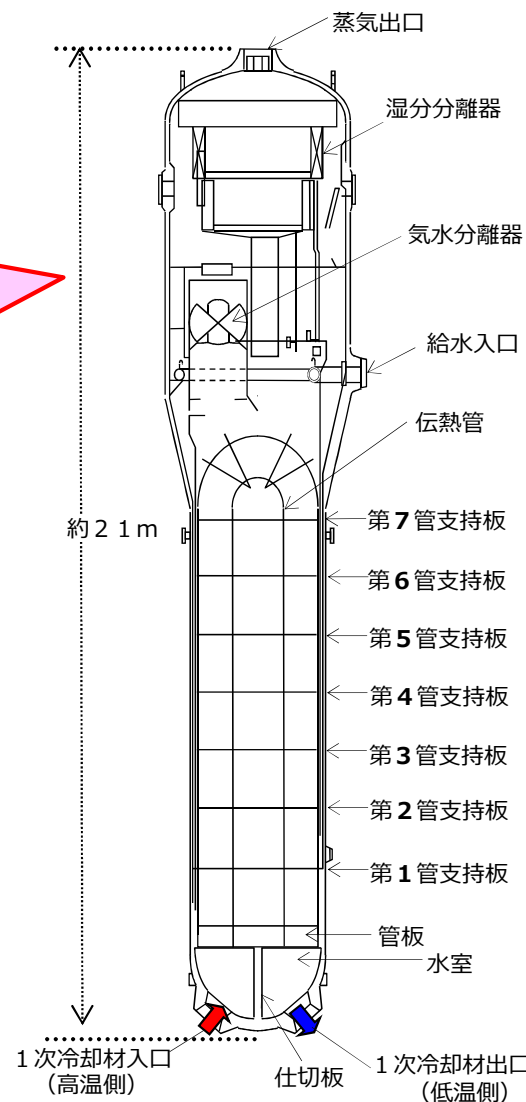
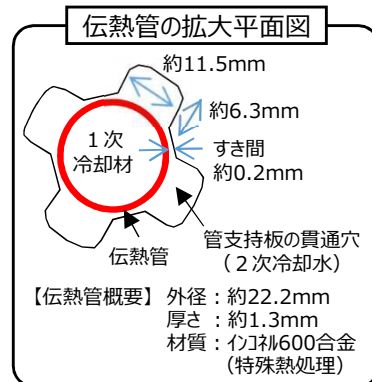
## <系統概要図>

- 高浜3, 4号機の蒸気発生器はそれぞれ3台あり、定期検査において、伝熱管の全数(約3,300本)渦流探傷検査<sup>\*</sup>を実施している。
- 検査の結果、高浜3号機では、2021年3月から実施した第25回定期検査において、3本の伝熱管に外面からの減肉信号指示、1本の伝熱管に内面からの減肉信号指示が認められた。
- 高浜4号機でも、2022年6月から実施した第24回定期検査において、12本の伝熱管に外面からの減肉信号が認められた。

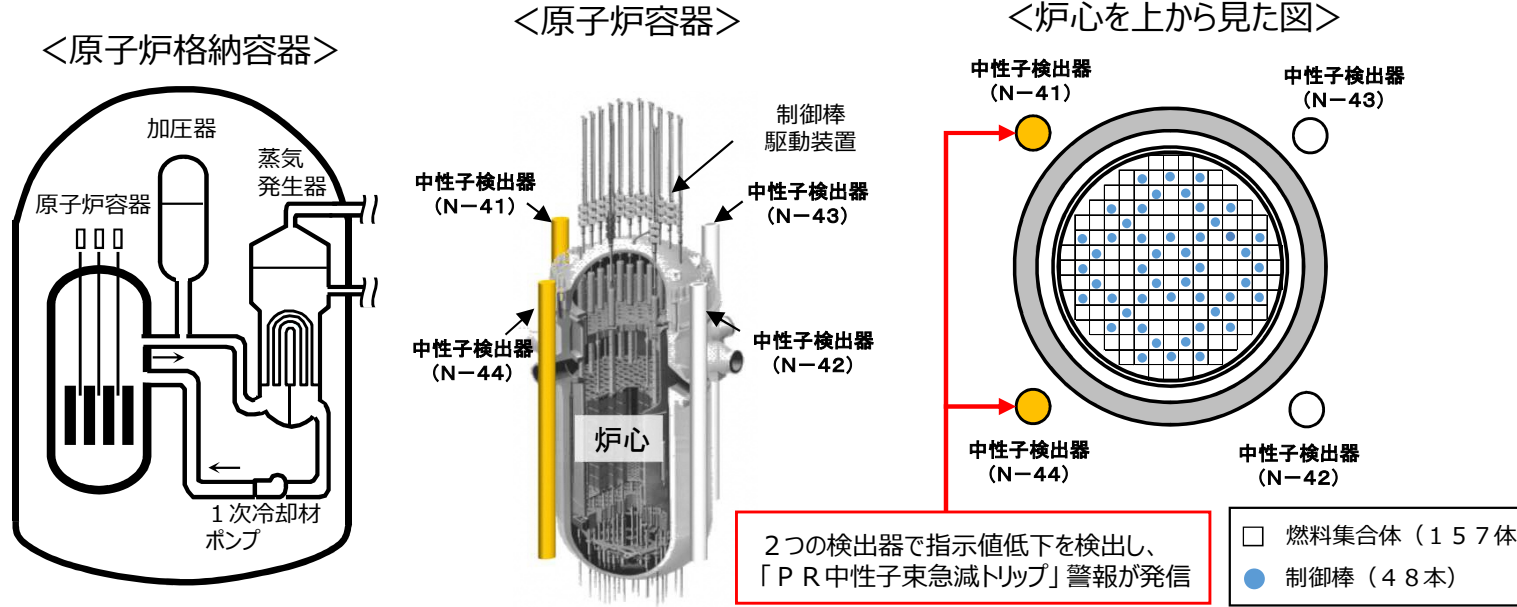
高浜発電所4号機（加圧水型軽水炉）は、定格熱出力一定運転中、2023年1月30日15時21分、「P R 中性子束急減トリップ※1」の警報が発信し、原子炉が自動停止した。

- 「P R 中性子束急減トリップ」警報が発信する前の1月25日、29日に「C R D M（制御棒駆動装置）重故障」の警報※2が発信したため、制御棒駆動装置を点検していた。点検の結果、コイルに供給する電流値に異常はなかった。
- 1月30日0時12分に再度、「C R D M重故障」警報が発信したため、コイルの電流値を測定したところ、1本の制御棒の可動用ラッチのコイルに供給する電流値が通常よりも低いことを確認した。このため、制御棒駆動装置の制御盤内の詳細点検を行うこととし、異常を確認した1本を含む4本の制御棒※3について、保持用ラッチのコイルの通電を継続し、制御棒を保持した状態で、同日15時18分に、可動用ラッチのコイルの主電源を切り、15時21分に、制御電源を切った。その後、「P R 中性子束急減トリップ」警報が発信し、原子炉が自動停止した。
- これらのことから、保持用ラッチのコイルへの通電により、制御棒は、原子炉上部で保持されていたにも関わらず原子炉内に挿入された可能性が高いと考えている。このため、制御棒駆動装置の詳細点検を行うこととした。
