平成25年度に建設工事で発生した事故事例（墜落・転落事故）

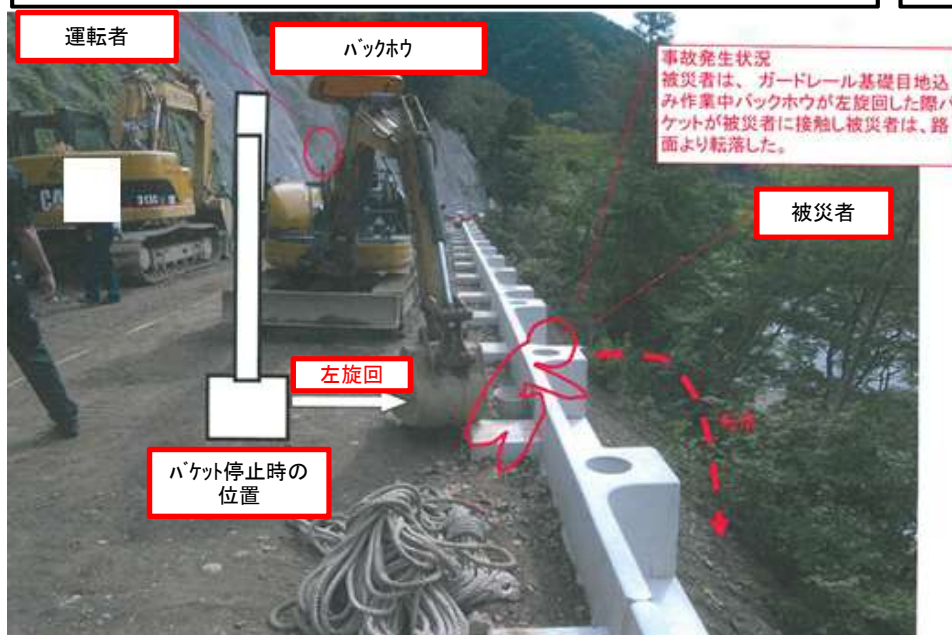
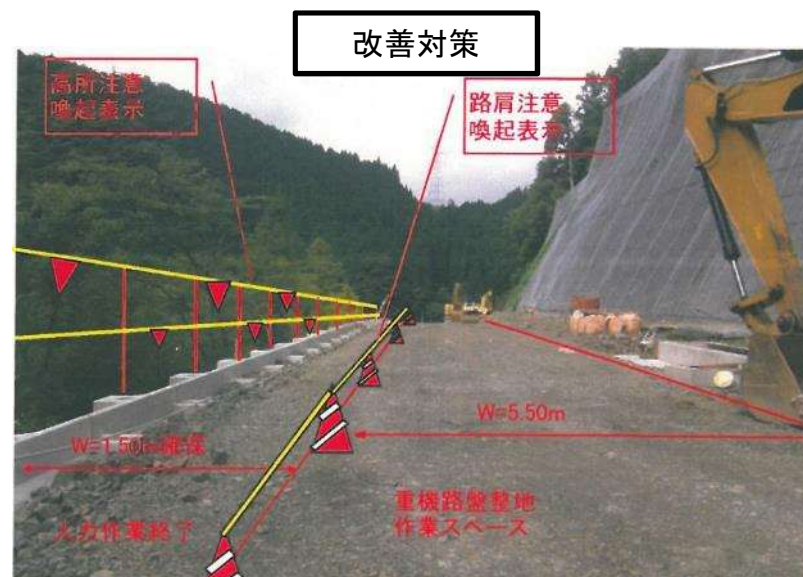
バックホウを移動しようとしたところ、誤操作によりバケットが旋回し、バケットが作業員に当たり路側の補強土壁下に転落した。

- ・運転手が重機を誤操作した。
- ・重機の旋回範囲内に作業員がいるにもかかわらず、動かす合図・退避指示を行わず動かした。
- ・監視役だった者が重機を動かしたため、監視役が不在の状態となった。
- ・高所作業だが転落防止対策を講じていなかった。

被害状況：約3か月の安静加療（外傷性くも膜下出血、脳挫傷、胸骨・肋骨椎体・腰椎骨折、肝損傷）

- ・操作に慣れた仙人の運転手が操作パターンを確認。
- ・旋回範囲内に人がいる場合は動かさない。
- ・重機は選任の者が運転する。
- ・転落防止対策を講じる。

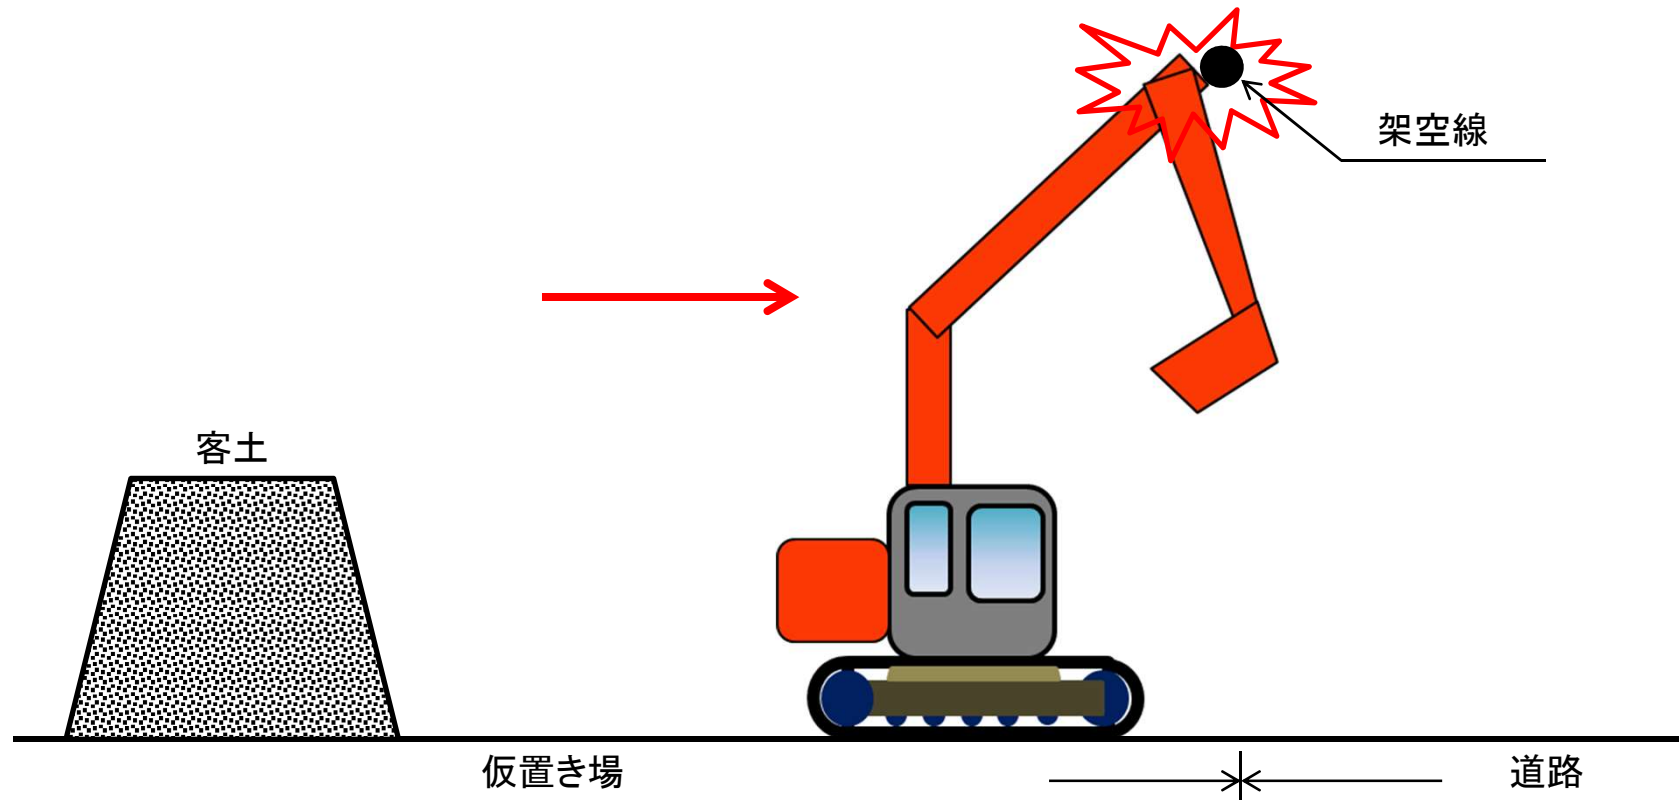
客土を仮置き場から4tダンプに積込む作業を0.2m³級バックホウで行っていたが、効率が悪いので、0.25m³級バックホウへ入れ替えようと、0.2m³級バックホウを道路上へ移動させようとした際、アームを伸ばしたまま回転させたため、誤って電話線を切断させた

- ・監視員等の保安措置を講じていなかった

被害状況: 電話線を切断(通信障害の被害報告は無かった)

- ・監視員等の保安措置を講じていなかった
- ・安全教育の徹底

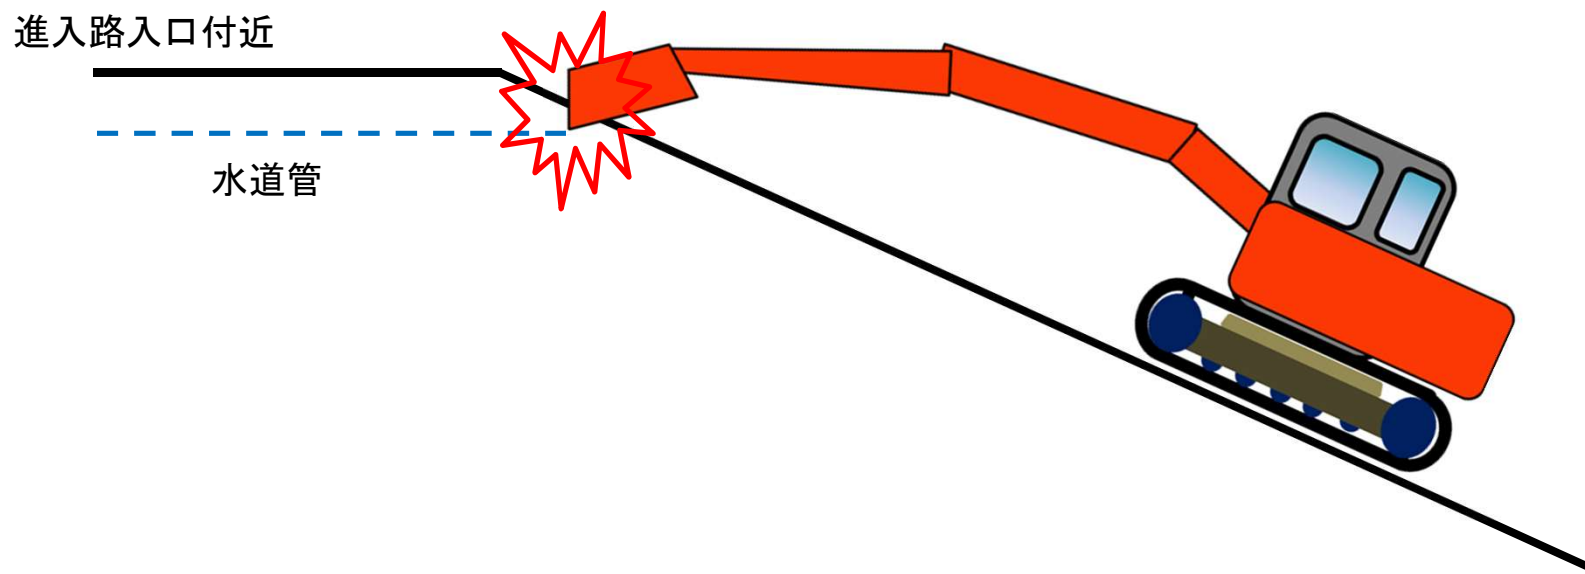
埋戻し作業中、仮設進入路入口付近を整地しようと、仮設進入路を上がる際に斜面を上るためバックホウのバケットを前面の路面にひっかけ、反力にして上ろうとしたところ、路面下部にあった水道管に引っ掛け、手前に引っ張ったことによりジョイントから水道管が抜けて漏水させた

- ・埋設箇所の明示が不足していた(杭設置のみ)
- ・埋設物への認識が不足していた

被害状況: 2世帯2時間、12世帯40分間断水

- ・危険個所を赤旗ロープで囲い更なる注意喚起を促す
- ・安全教育の徹底

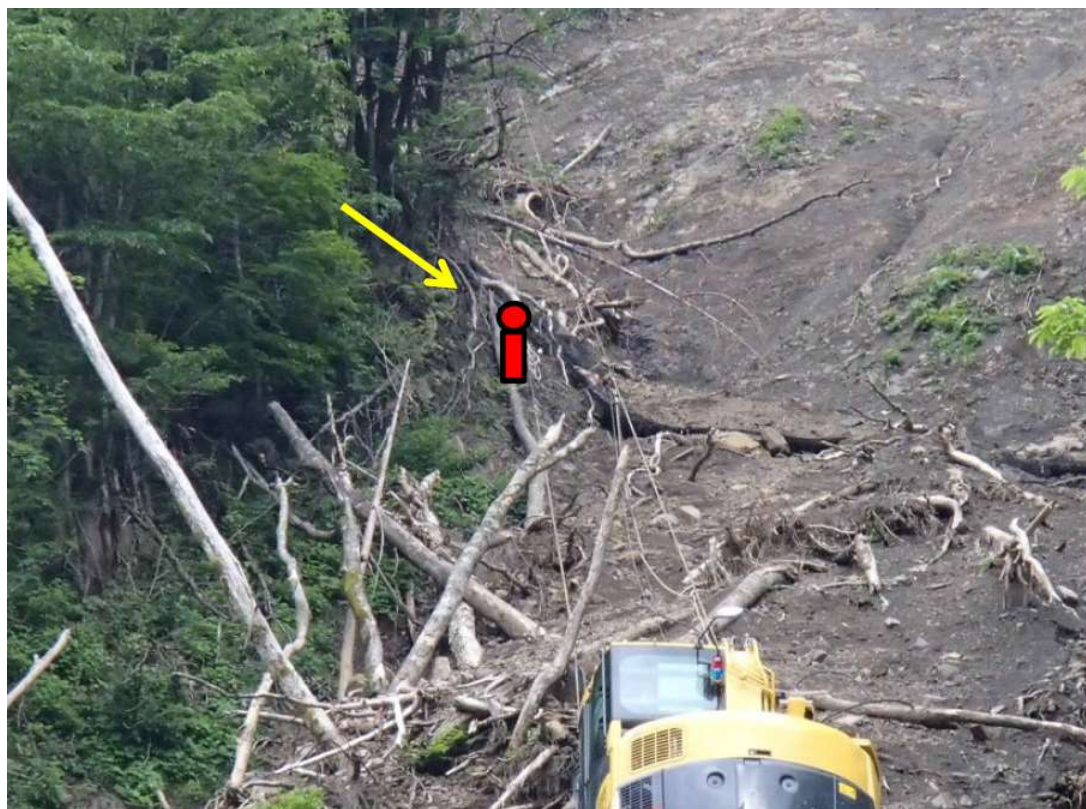
高所斜面掘削機（吊り下げ式バックホウ）を施工場所まで登坂させるため、作業員が山腹斜面上部のアンカー（立木）に連結したワイヤーロープ（仮ワイヤー）と掘削機本体の主ワイヤーを接続する作業中、斜面に向かって左側の森林内から出現したと思われる落石があり、作業員に当たり負傷した

- ・周囲の森林内の浮石の点検や除去は行わなかった
- ・監視員1名では斜面全体の確認が困難であった

被害状況：3週間の入院加療（左上腕骨骨折、左肋骨骨折）

- ・周囲の森林内の浮石等の点検や除去を徹底する
- ・監視員を固定1名、追従1名を配置する

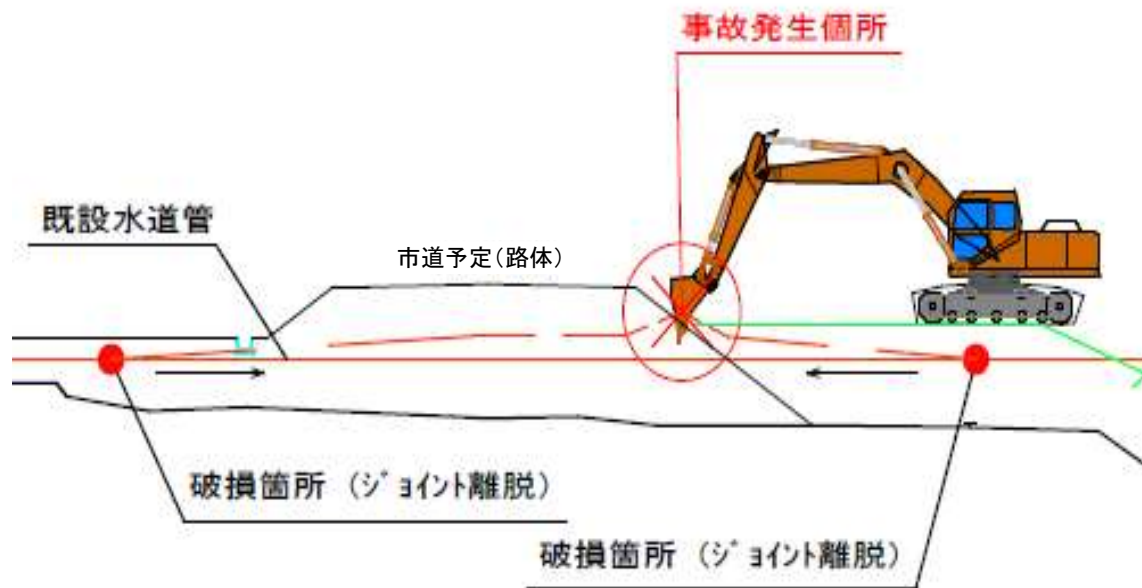
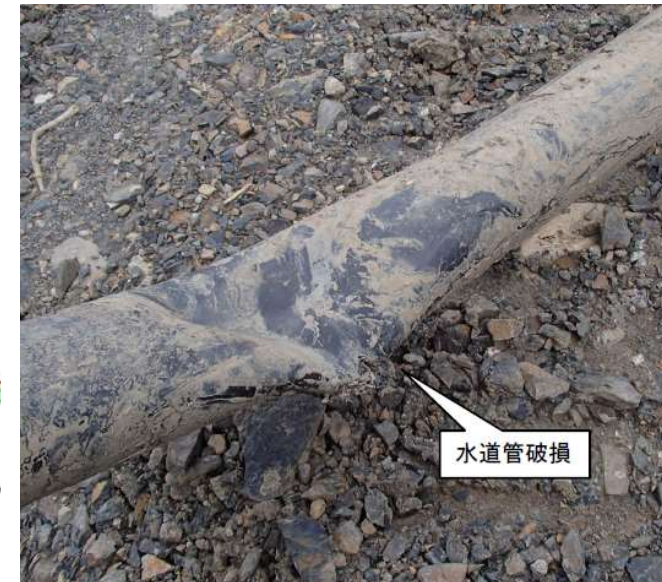
既設の露出水道管（雑用水利用）を埋設しながら残土盛土を実施していたが、敷均し作業中、バックホウで土砂をすくい移動しようとした際、バケットで埋設した水道管を引っ掛けて破損及びジョイント部を離脱させた

- ・水道管位置の把握が不十分であった
- ・埋設物に対する安全管理体制が不十分であった

被害状況: 水道管破損、ジョイント部離脱

- ・埋設管位置表示の設置（埋設情報シート、ポール等）
- ・安全管理体制の見直し
- ・KY活動及び作業前点検の徹底

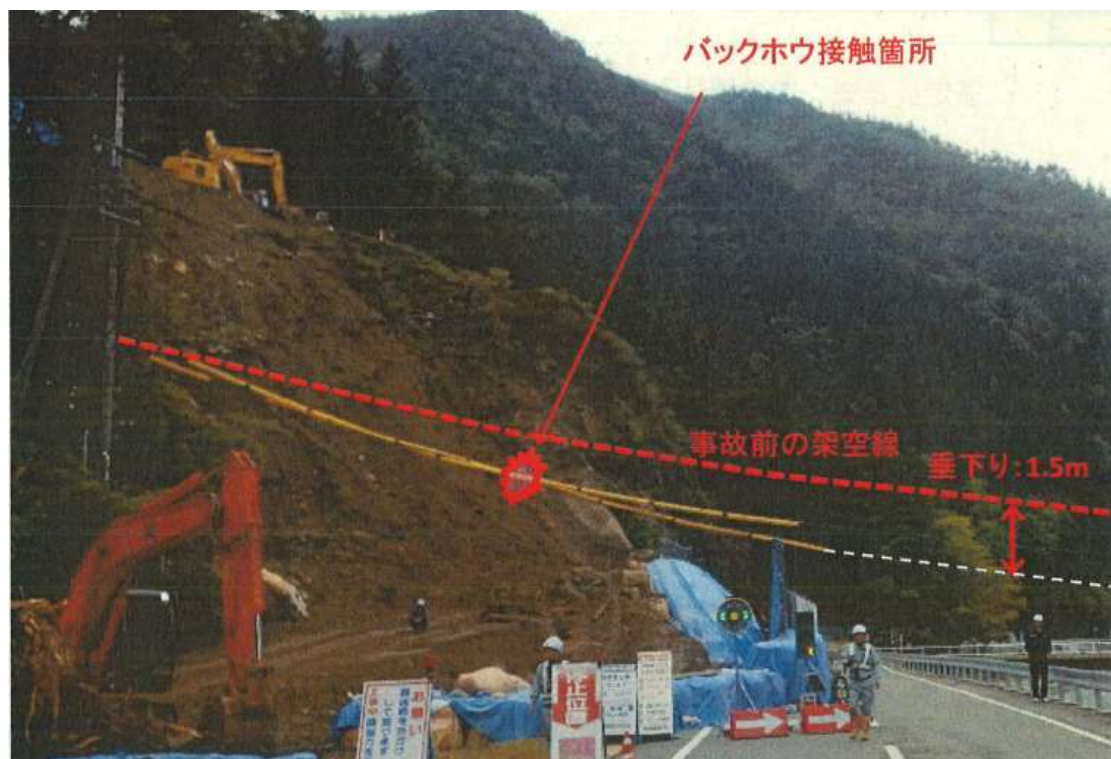
発生土搬出作業において、架空線が近接するため監視員を配置していたが、バックホウによる土砂積み込みが終了し、監視員が一時的に現場を離れた。その際、次の積み込みの準備のため、バックホウ運転者が発生土に含まれる根株の除去作業を開始し、誤ってバックホウのアームを架空線に接触させた

- ・監視員不在中に単独でバックホウによる作業を実施した

被害状況: 架空線下垂1.5m、電柱傾斜1本

- ・安全教育の徹底（監視員不在時は架空線下で重機作業しない）
- ・架空線表示、注意看板の増設（運転者の意識を高める）

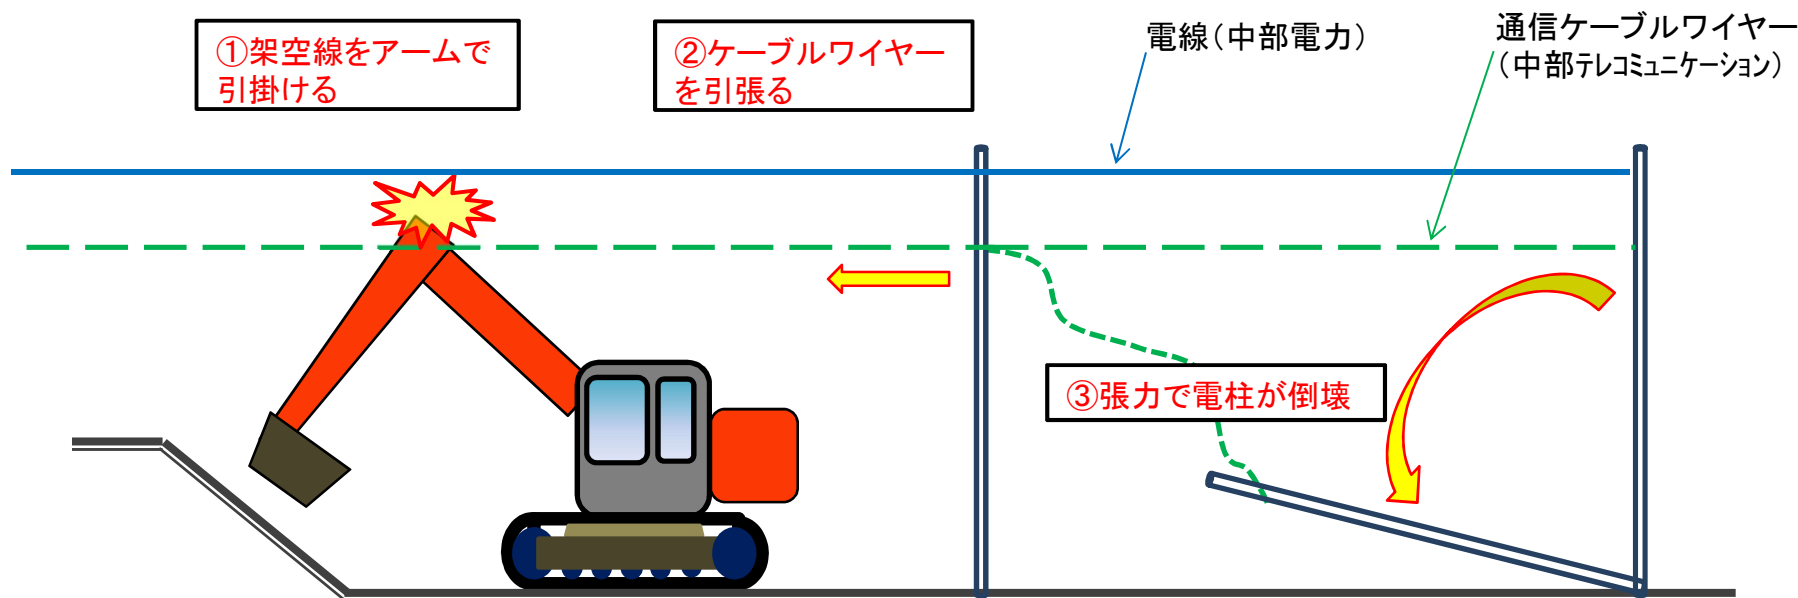
ほ場整備工事において、畦畔の土羽打ち作業を行うため、バックホウを所定位置まで移動させる途中、バックホウアームで頭上の架空線（中部テレコミュニケーション(株)の通信ケーブルワイヤー）を引掛け、その張力で電柱（中部電力(株)）を倒壊したが、電線及び通信ケーブルは切断されなかった。

- ・工事発生個所の架空線は蛍光テープで表示していたが防護管は設置していなかった
- ・工事発生個所直下には注意看板を設置していなかった
- ・監視員を配置していなかった

【被害状況】電柱1本倒壊（中部電力(株)）、電線・通信ケーブルは切断されず

- ・架空線横断個所に監視員（旗、笛を携帯）を配置し、重機オペレータに合図を送る
- ・架空線に防護管を設置する
- ・架空線下の重機走行（横断）場所を限定し、通路を明示する
- ・架空線ありの注意看板を架空線付近に追加設置する

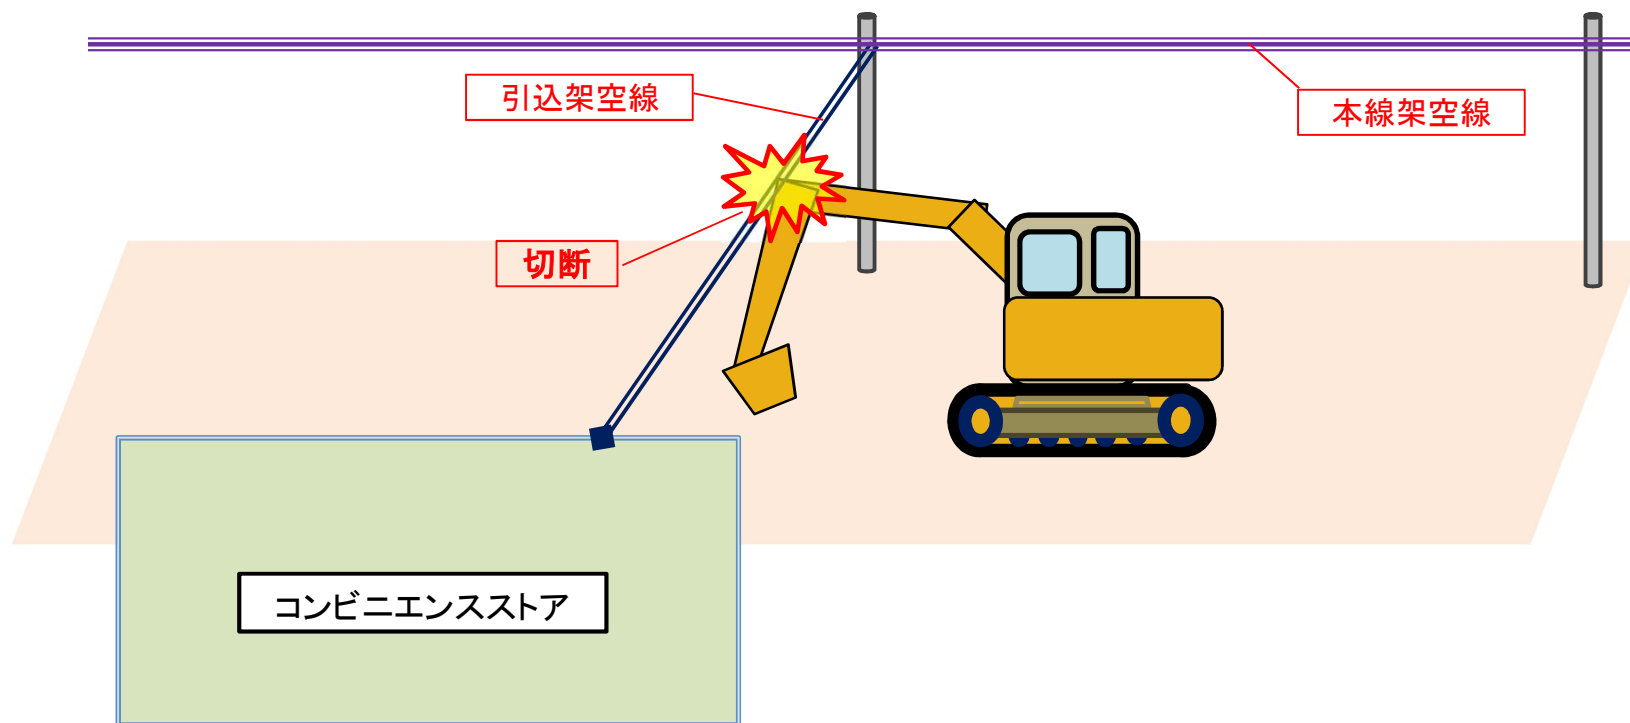
工事現場内の台風対策を実施するためバックホウを移動させていた際、アームを折りたたまず移動したため、架空線（コンビニエンスストアへのNTT引込線：光ケーブル2本、3回線）を破損させた。破損事故により、ATM入出金、チケット販売、商品発注等ができなくなる通信障害が発生し、約7時間20分後に復旧した。

- ・道路での作業では、誘導員を配置しその誘導により運転することとしていたが、台風対策で人手が不足し重機を移動する誘導員が不在であった
- ・重機のオペレーターが台風対策に焦り、バックホウのアームを折りたたまず移動した

【被害状況】 NTT光ケーブル損傷、コンビニ1軒（通信遮断 約7時間20分）

- ・架空線箇所には単管パイプ等で架空線より約0.5m下に旗付きトラロープを設置しオペレーターに注意喚起を図る
- ・架空線箇所の前後にA型バリケード（「合図者を呼べ」と提示）を設置することで、合図者無しでは重機の往来を不可能にする

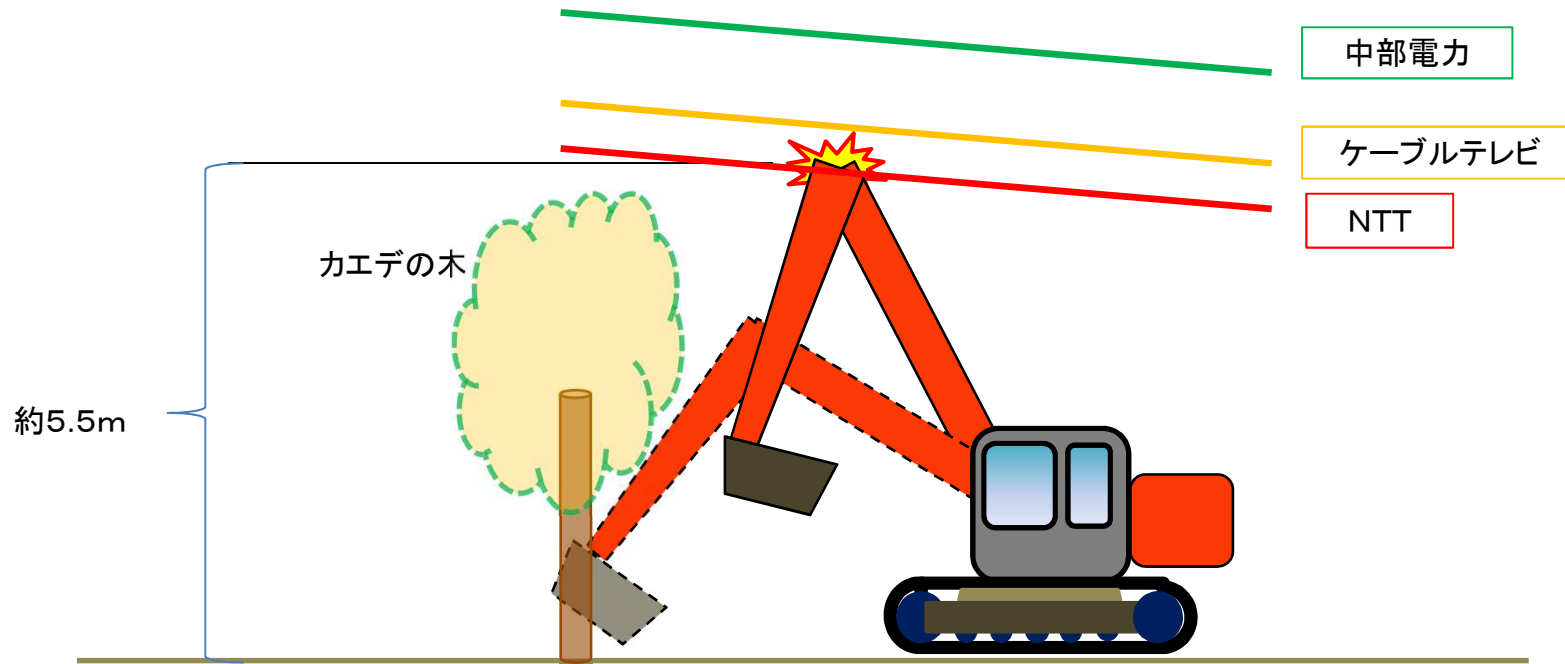
路面整地作業を行っていたバックホウが、山側に寄ってダンプトラックとすれ違い後、元の位置に戻るため旋回して向きを変えようとした際に、近傍のカエデの木を損傷させないようにブームを引き上げたため、アームがNTT架空線に接触し切断させた。

- ・本体工事現場から離れた箇所の一時的な作業（作業道路面整地）であったため、架空線に対する調査・対策が不十分であった
- ・誘導、監視員が持ち場を離れた
- ・バックホウ運転手の注意不足

- ・自社の工事事前調査チェックリストに一時的作業時の注意点を追加記載する
- ・誘導、監視員は持ち場を離れない、離れる際は作業を中断する
- ・架空線より低い位置に目印ロープを張る

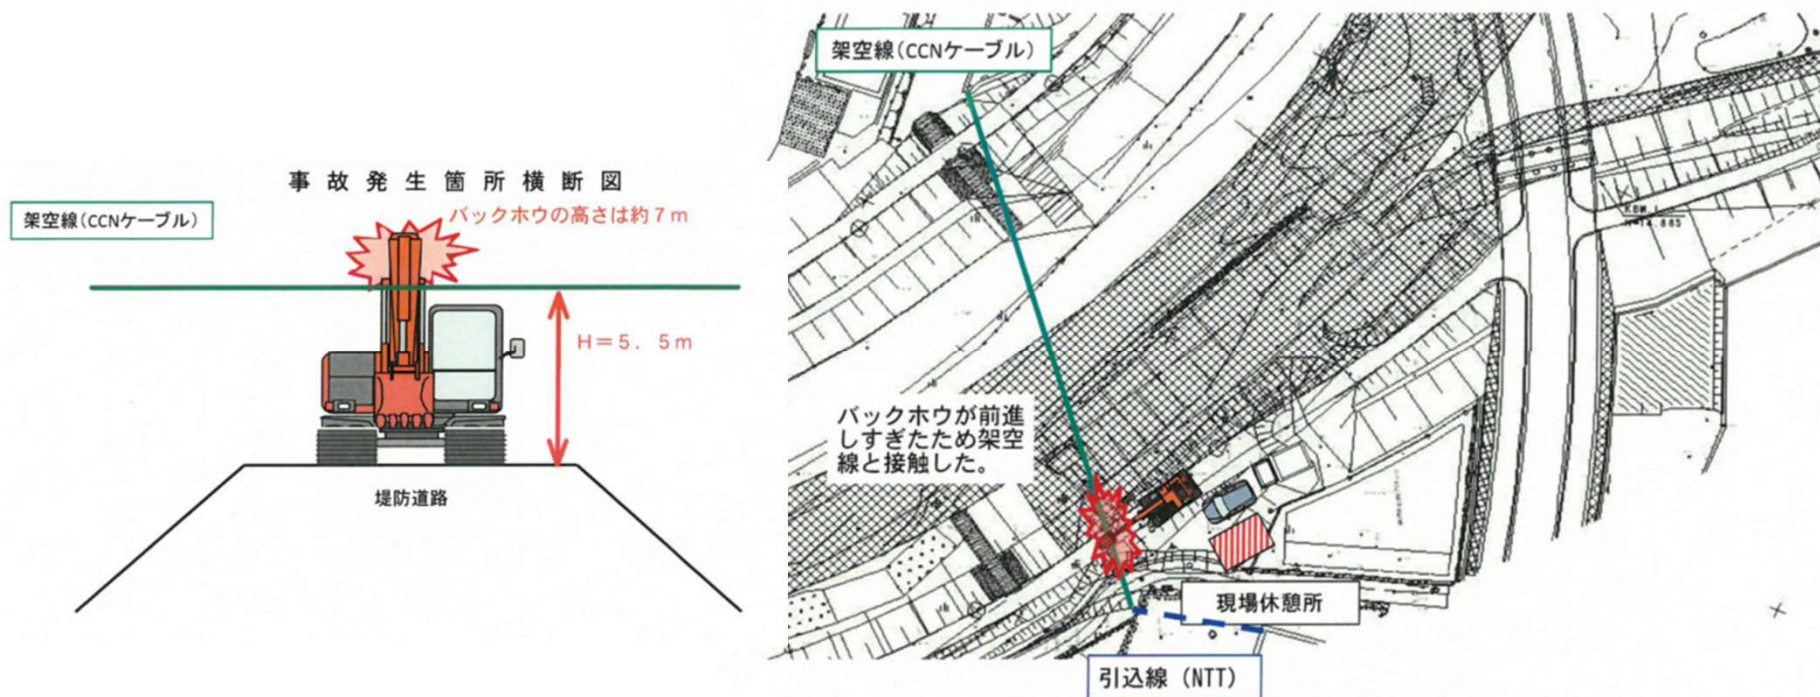
河川護岸工事現場において、堤防天端でバックホウと車両の入替作業中、作業員の不注意等により、ケーブルテレビの架空線に接触断線した。また、同時に個人宅1軒への電話線の引き込み線が外れ電話が不通となる被害も併せて発生した。

- ・当日は高さ制限バーが撤去されていた。
- ・KY活動で注意喚起はされていたが、作業員の認識不足、注意不足による。
- ・予定外の作業であったにもかかわらず、作業員は、現場代理人、主任技術者への連絡を怠った。

【被害状況】 ケーブルテレビ架空線損傷（79世帯回線不通）、NTTケーブル脱落（1世帯回線不通）

- ・工事が完了するまで、高さ制限バーを設置
- ・架空線の箇所へ侵入しないようバリケードを設置。
- ・KY活動で架空線位置の確認徹底と重機移動時は見張り員を配置。
- ・予定外の作業が生じた場合は、必ず現場代理人、主任技術者と打ち合わせ等を行う

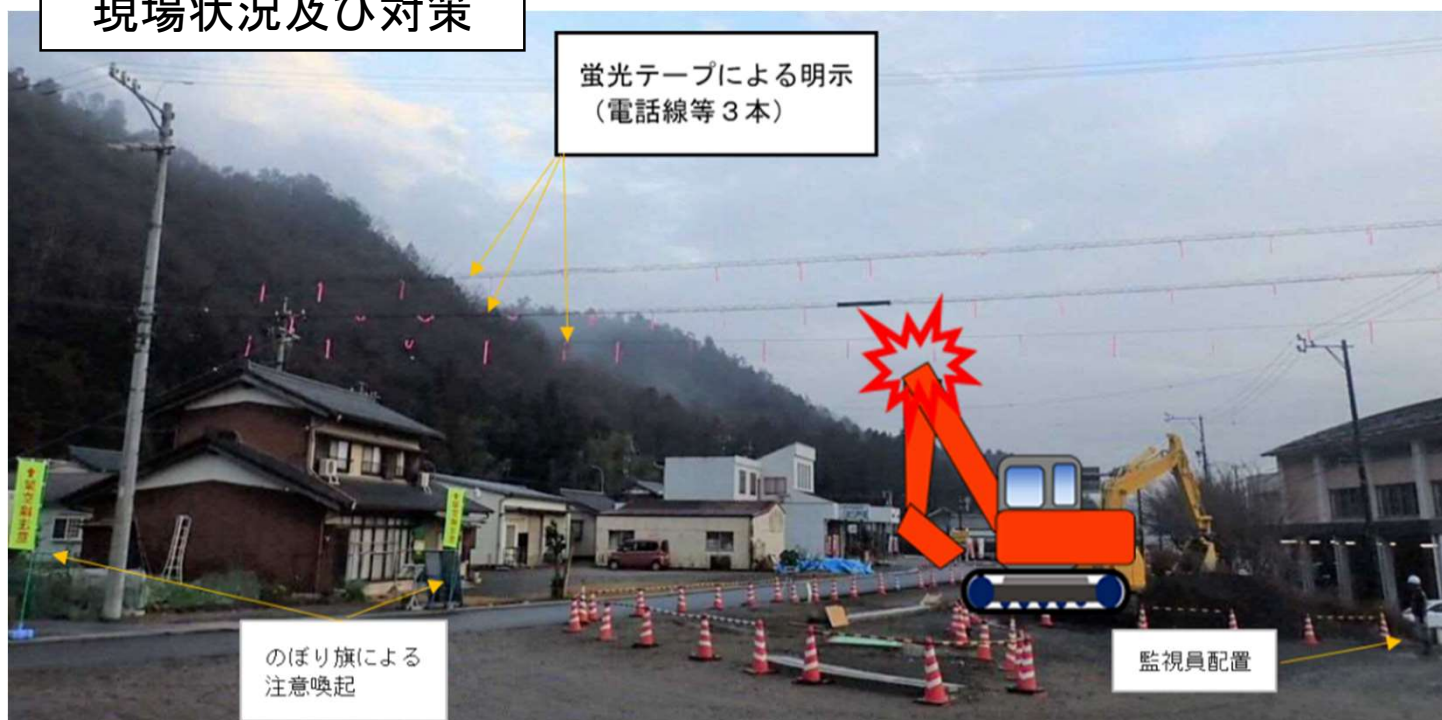
現場状況及び対策

道路工事現場にて、バックホウを移動しようとして旋回した際に、現場内を横断するNTTの架線をバックホウアームで引っ掛け切断した。

- ・架空線が比較的高い位置(H=5.7m)にあり、重機等との接触の可能性は低いとして、看板設置、保護等による事故防止措置を行っていなかった。
- ・主任技術者が、バックホウ移動の指示をする際、運転手へ架空線の確認や注意喚起を怠った。

【被害状況】 NTT架空線切断（1軒 2時間回線不通）

- ・架空線は旗付きトラロープ等により明示する。
- ・架空線付近に看板等を設置し、作業員への注意喚起を行う。
- ・架空線近接作業時に、監視員を配置する。

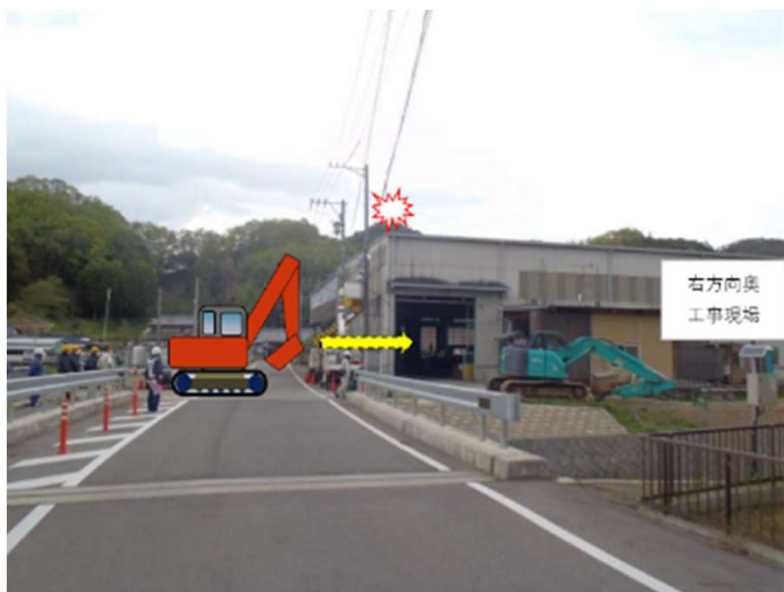
事故状況写真

工事に伴う借地をバックホウで整地した後、そのバックホウが工事現場へ戻る際、県道を横断したところで、アームがNTT架線に接触し、これを切断した。

- ・工事現場外から工事場所へ移動する際、誘導員を配置しなかった。
- ・重機の往来を予定していない搬入路であったため、架空線の防護管や注意看板を設置していなかった。

【被害状況】公衆災害 NTT架線断線（電話線、光ケーブル） 12軒の回線が5時間25分に亘って回線不通

- ・架空線下を通行する際は誘導員を配置し、重機周辺状況の確認、注意を行う。
- ・搬入路においても工事箇所と同様に、架空線注意表示の明示及びゲートを設置する。
- ・再発防止対策について教育訓練を実施し、安全対策を再徹底。

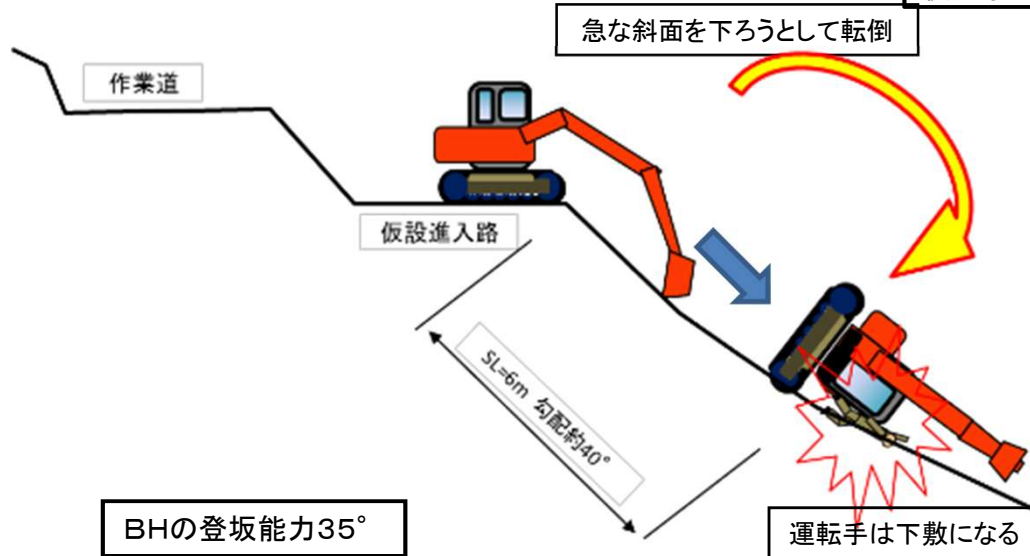
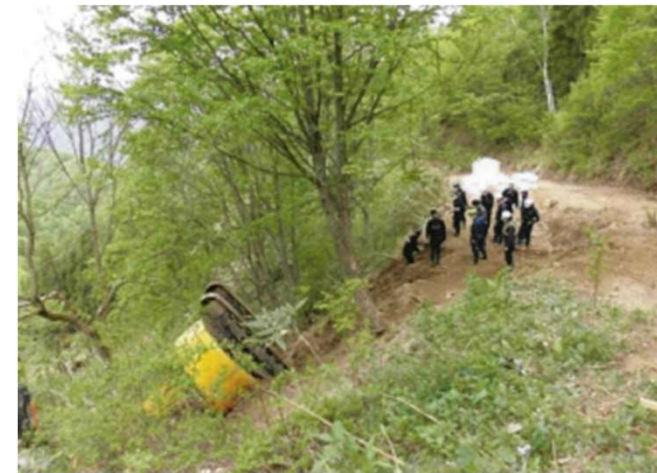
事故状況図

山中の現場にて、バックホウ進入路設置のため、斜面(約40度)をバックホウで下りようとしたところ、バックホウがバランスを崩し斜面下方へ転倒した。その際に、運転席から投げ出された運転手がバックホウの下敷となった。

- ・作業計画で、バックホウの進入路を定めていたが、書面を作成せず、当日は口頭で作業指示を行っていた。このことから被災者自らの判断により、作業計画でないルートで、機械能力を超えた勾配の斜面を下ったことで事故となった。
- ・当該バックホウにはシートベルトが装備されていたが、使用されていなかった。また、キャビンのドアが閉められていなかったため、バックホウから投げ出されることとなった。

【被害状況】 業者人身 1名 死亡(外傷性心破裂)

- ・バックホウ等車両系建設機械作業にあたっては、作業場所について地形、地質の状態を調査し結果を記録すること。また、その結果に基づき、使用する機種、能力、運行経路、作業方法を定めた作業計画書を策定するとともに、それを書面で作業従事者に周知し、計画どおりの作業を行わせること。（参照：安衛規則第154、155条）
- ・作業計画に変更が生じた場合は、作業計画書を見直し、それを作業員に周知のうえ作業を行わせること。（参照：安衛規則第155条）
- ・作業前の朝礼、KY活動で作業指示書をもとに、作業員へ当日の作業内容を周知し、現場の安全確認を行うこと。
- ・路肩、傾斜地等であって、車両系建設機械の転倒又は転落の危険が生じる恐れがある場所においては、運転者にシートベルトの着用（参照：安衛規則第157条の2）とキャビンのドアの閉止を徹底させること。
- ・ドアを閉めた場合、外部との連絡に支障が出る恐れがあることから、無線機の使用等必要な対策を講ずること。

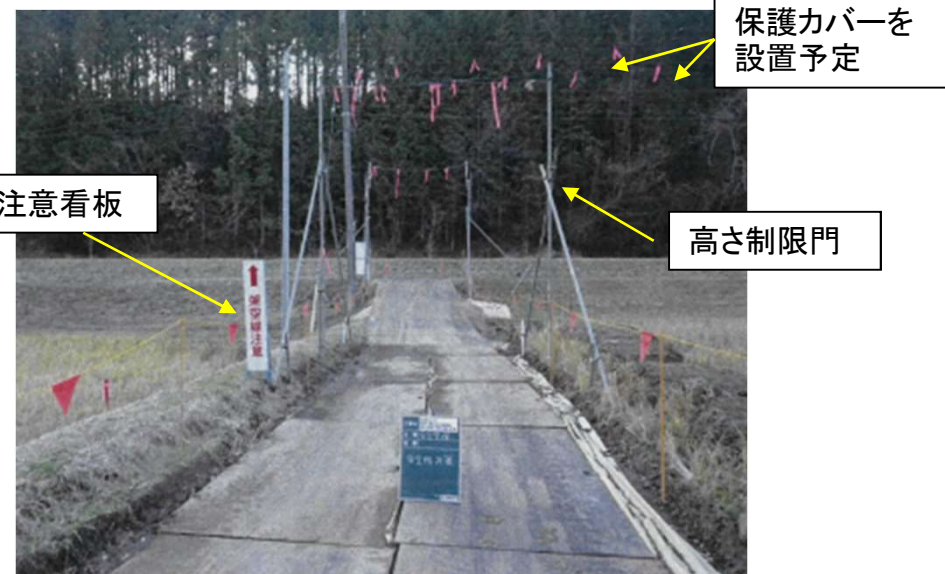
事故状況写真

バックホウ0.45m³を移動中、進入道路上空5mの位置にあるNTTケーブル上下2本にアームを引っ掛け、下部電話ケーブルを切断するとともに、上部光ケーブルの支持線を損傷させた。また、それに伴い電柱3本が傾斜した。

- ・保護カバー及び目印の設置前に工事を行った。（架空線注意喚起看板の設置のみ）
- ・バックホウが架空線の下部を移動する際、監視員を配置しなかった。
- ・バックホウのアームを十分にたたまないでアームを立てた状態で移動した。
- ・当日のKY活動において、架空線付近での作業は無いとして危険を周知していなかった。重機オペレーターも危険性の認識が希薄であった。

【被害状況】 公衆災害 ・電話回線の不通 4軒・20時間
・光ケーブル(支持線)損傷 通信には影響なし ・電柱3本傾斜

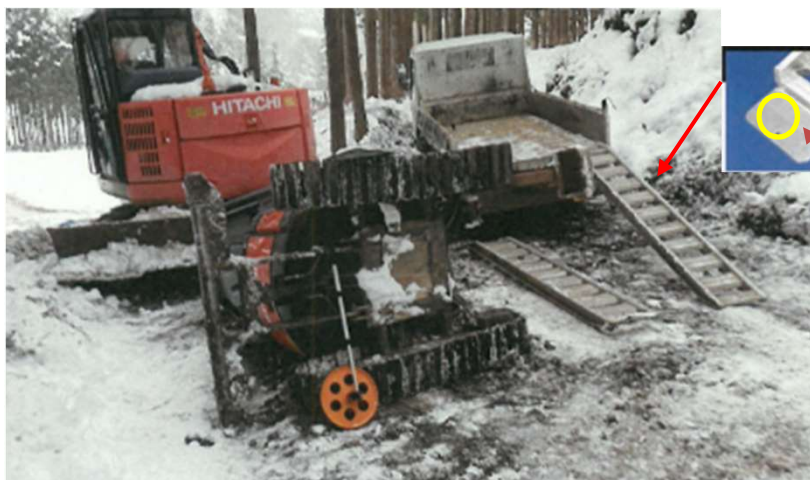
事故現場写真1

ミニバックホウによる除雪作業において、重機を車両に積み込もうとした際、重機ごと転倒し被災者がその下敷となり、病院に搬送されたが死亡した。

- ・被災者が、朝のミーティングで指示のあった重機機種（0.25バックホウ）と異なる0.044m3ミニバックホウを会社から現場に搬入し、作業を行っていた。
- ・被災者は、重機を積み下ろしする際に使用する道板を固定する箇所が無い車両（2tonダンプ）を用い、道板が外れる恐れのある状態で、積み下ろし作業を行った。
- ・被災者は、転落・転倒の恐れがある作業にもかかわらず、シートベルトを着用していなかった。

(使用していた道板)
ペロ部分の穴にピンを、
刺し、車両に固定するもの。
今回の車両には、ピンを
刺す穴が無かった。

- ・作業手順など労働者が従事する業務に関する安全又は衛生のために必要な事項について教育の徹底を図ること。（労働安全衛生規則第35条）
 - ・重機をトレーラ又はトラック等に積載して移送する場合は、登坂用具又は専用装置を備えた移送用の車両を使用し、道板については十分な長さ、幅及び強度を有するものを用い、キャタピラの回転により荷台から外れないような、爪付きのもの又は外れ止め装置の装備されたものを使用する。（土木工事安全施工技術指針第4章、第3節の1参照）
 - ・積み込み・積卸し作業時に転倒・転落の恐れがある場合は、誘導員を配置する。（安衛規則第157条の2参照）
 - ・積み込み・積卸し作業は、雪や凍結によりスリップする危険が無いことを十分確認のうえ実施する。
- ＜シートベルトの着用の徹底について＞
- ・路肩、傾斜地等であって、車両系建設機械の転倒又は転落の危険が生じる恐れがある場所においては、運転者にシートベルトの着用（参照：安衛規則第157条の2）を徹底させること

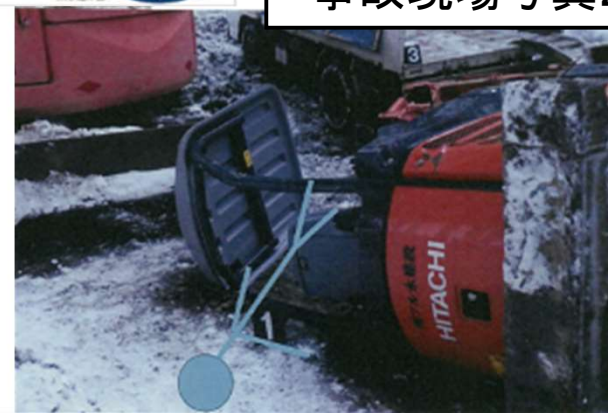
事故現場写真2

【被害状況】 業者人身 1名 死亡 外傷性血胸

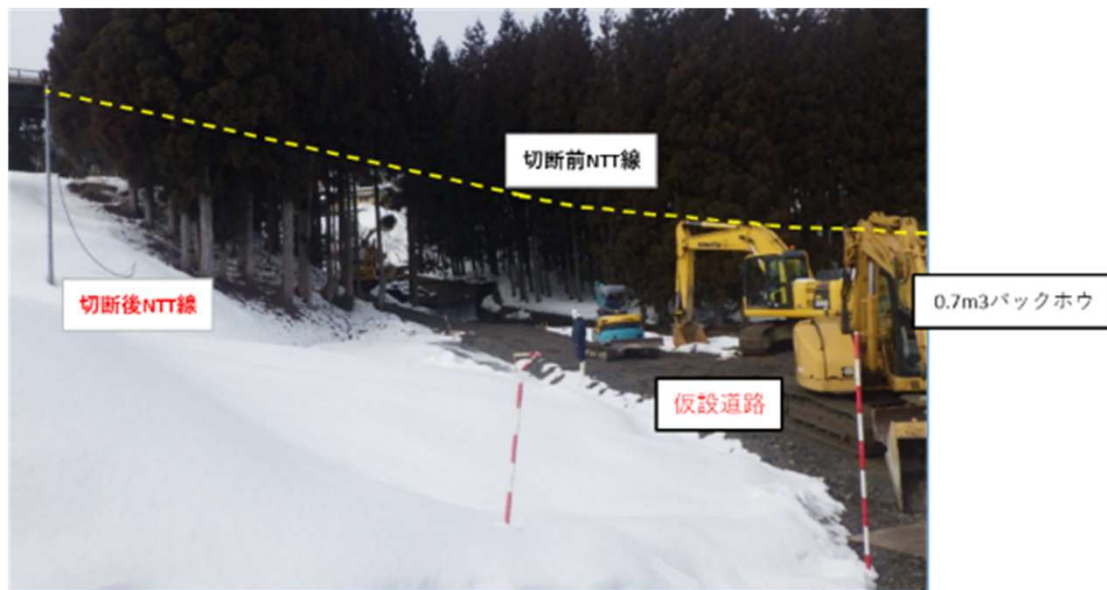
事故状況写真

河川内工事にて仮設道路を、バックホウが移動中に、アームでNTT架線2本を引っ掛け、1本を切断しもう1本を損傷させた。

- ・事前にNTT線を確認していたが、NTT架線は地上より6.5m上であったため、重機等の通行の支障はないとして、事故の可能性があるにもかかわらず、防護管や蛍光テープ設置等の安全対策を怠った。
- ・上記により、当該架空線についてKY等でも取り上げず、事故時は見張り員も配置していなかった。

【被害状況】 公衆災害 ・NTT線1本切断、1本損傷 13回線不通 約5時間

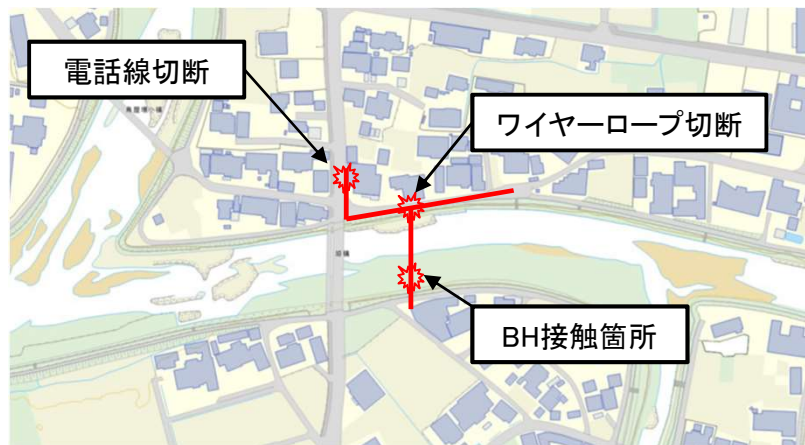
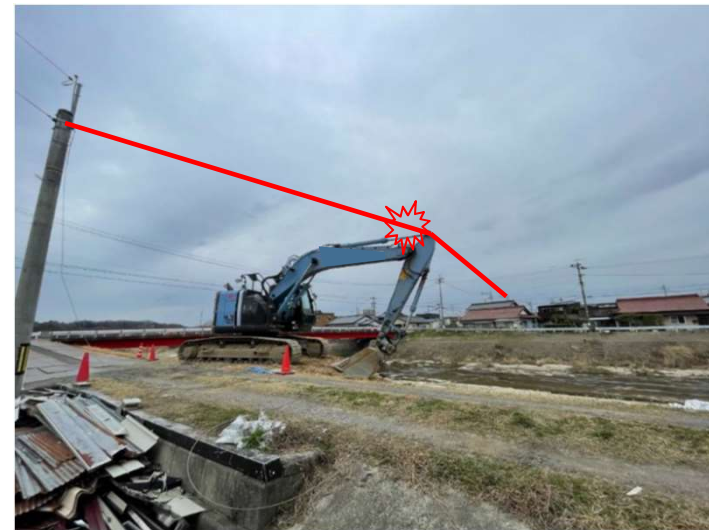
事故現場状況図

バックホウを仮設坂路後進でブームを上げたまま移動させたところ、ブームにワイヤーロープ(支線)が接触していることに気づかず、そのワイヤーロープを引っ張ることにより、対岸で接続していた別のワイヤーロープを切断した。その際繋がっていた電話線も引っ張られ断線した。

- ・誘導員を配置せずに移動したこと。
- ・重機を移動する際にブームを上げたまま後進して移動したこと。
- ・注意表示の明示をしていなかったこと。

【被害状況】 公衆物損 一軒電話不通 24時間

- ・架空線下を通行する際は誘導員を配置し、重機周辺状況の確認、注意を行う。
- ・重機が通行する経路にある架空線に、注意表示の明示をする。
- ・作業員に対して、架空線下を通行する際の誘導員の配置や、移動する際はブームを下げて前進して移動するなどの再発防止対策について教育訓練を実施し、安全対策を再徹底。

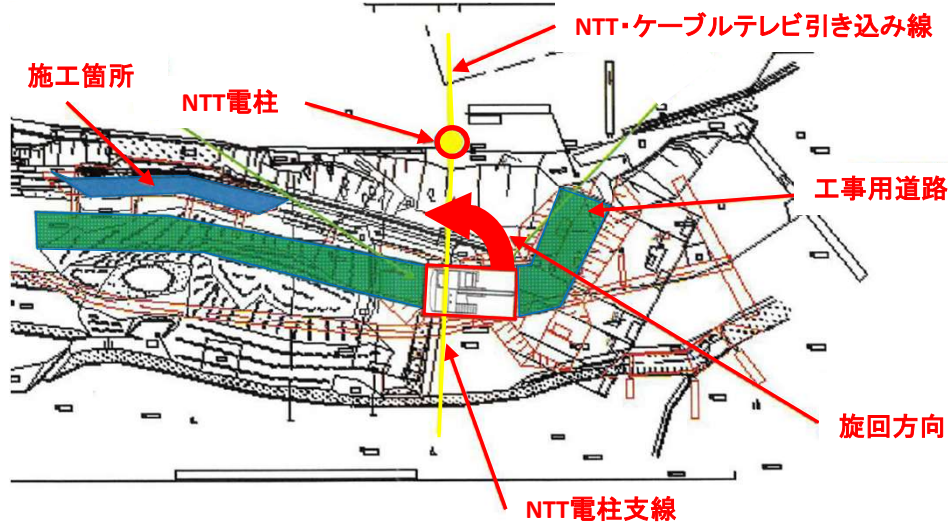
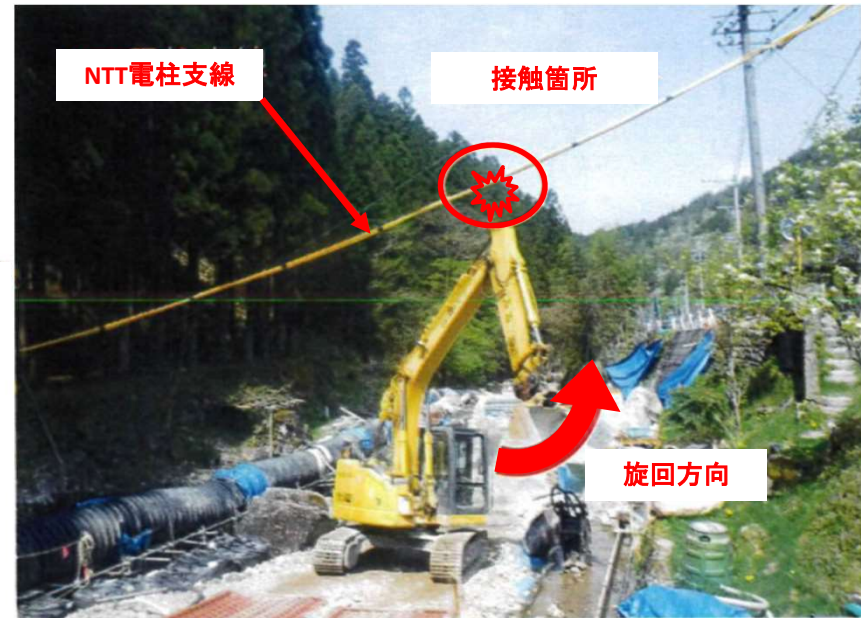
事故現場状況図

バックホウを旋回させたところ、NTT電柱支線にブームを引っ掛け電柱が傾いた。これに伴い、NTT及びケーブルテレビ線が引き抜かれ、住宅のテレビ及び電話が不通となった。

- ・頭上注意の看板や三角旗による明示が未実施で現地の安全設備が不足していた。
- ・受注者の作業員に対する安全教育が不十分で、バックホウの運転手は、現場状況を十分把握していなかった。

【被害状況】 公衆物損 NTT及びケーブルテレビ線切断 1戸 3時間55分不通

- ・バックホウ移動の際は、見張員を配置する。
- ・NTT電柱支線にリボンを取り付け、視認性を向上させる。
- ・バックホウに架空線接触防止センサーを設置する。
- ・バックホウ運転席入口ドア及びキャビン前面に架空線注意の表示を行う。
- ・新規入場者教育及び危険予知活動表に、架空線に対する安全対策を記載する。
- ・危険予知活動時に架空線の指差し確認を行う。
- ・安全訓練において、過去の事例を本工事に適用してシミュレーションを行い、作業における注意点を作業員に教育を行う。

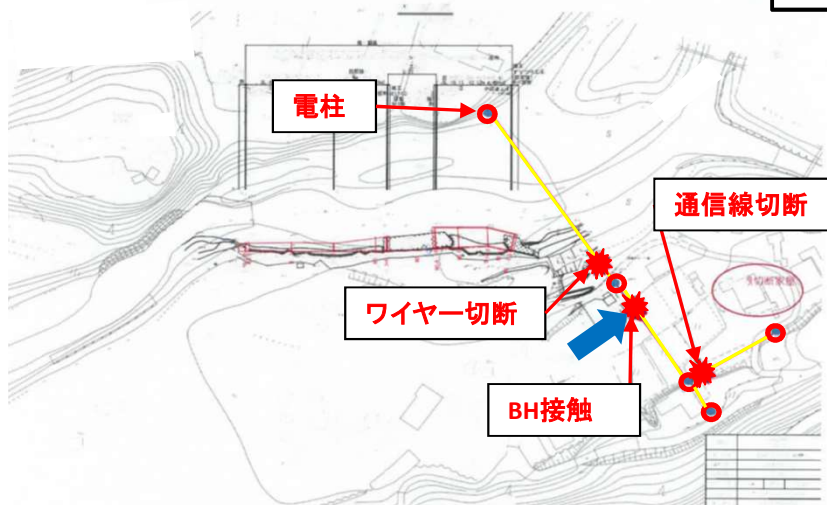
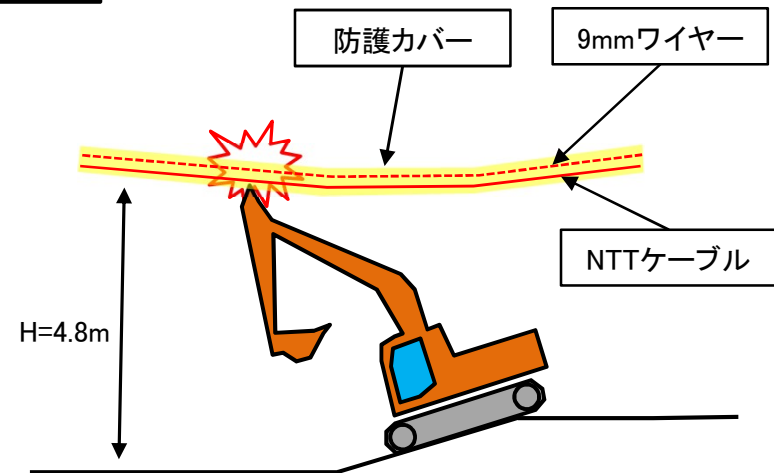
事故現場状況図

現場から資材置き場へのバックホウ移動中、アームを上げたままだったためNTT架線及びワイヤーに接触しワイヤーが切断された。この影響でNTT通信線が切断された。

- ・監視員はいたが監視が確実に行われていなかった。
- ・受注者の作業員に対する安全教育が不十分だった。

【被害状況】 公衆物損 NTT通信線切断 1戸 6時間不通(実害なし)

- ・架空線の下はアームを下げたまま移動する。
- ・バックホウ移動の際は、監視員を確実に配置し、ホイッスルによる誘導を行う。
- ・バックホウ運転手に、架空線付近では監視員なしでの作業をしないことを徹底する。
- ・バックホウに架空線接近警報システムを設置する。

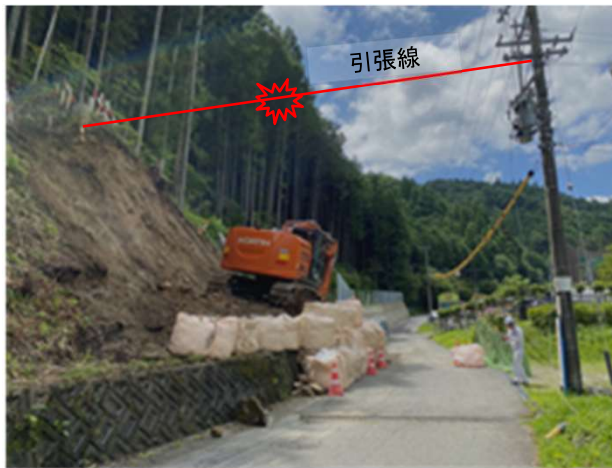
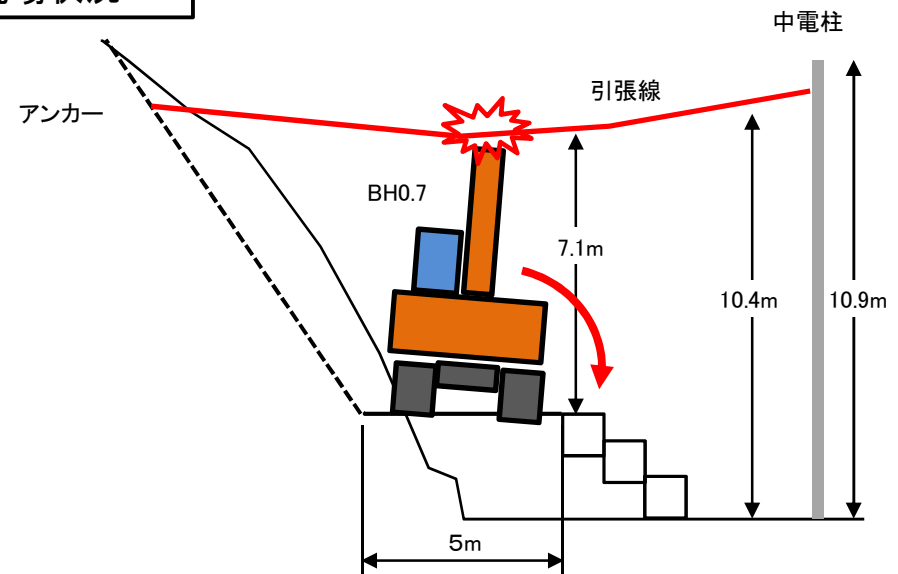
事故現場状況

切土作業中、バックホウが次の作業位置に移動していたところ、大型土のう側の地盤が沈んだことによりバランスを崩した。重機の姿勢を立て直そうとしたところ、市道を横断する中部電力電柱の引張り線にブームを引っ掛けアンカーを引き抜いた。

- ・大型土のうで盛土法尻部を抑えていたが、重機足場には表土を利用していた。降雨後に作業したため、ぬかるみが生じ重機が傾いたこと。
- ・作業前日は降雨があり、当日の危険予知活動で重機足場の点検を促していたが、現場作業員が土質の状態の確認を怠ったこと。

【被害状況】 公衆物損 中部電力引張線引抜(停電なし)

- ・重機足場等に使う土材料は良質土とする。
- ・降雨後に現場作業をする時は、作業員全員で重機足場の土質の状態を確認する。
- ・架空線の位置を示す看板を増設する。
- ・バックホウのアームに注意喚起ステッカーを設置する。
