平成25年度に建設工事で発生した事故事例（埋設物損傷事故）

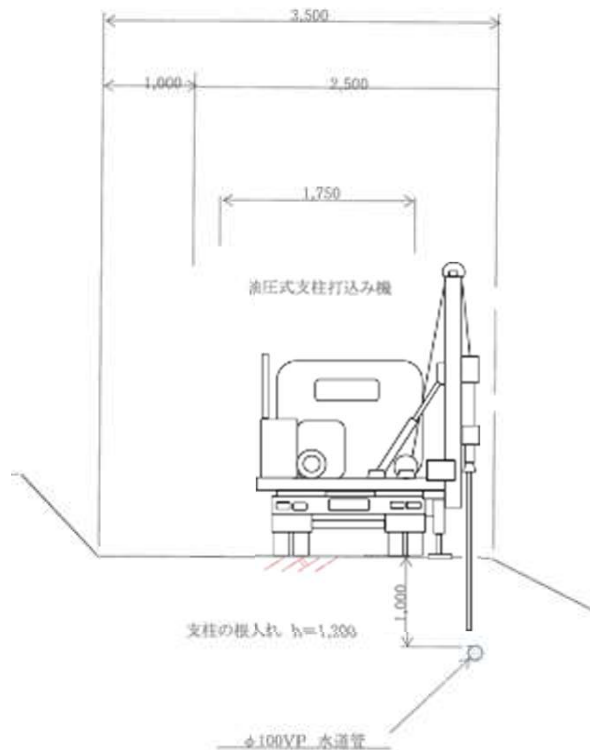
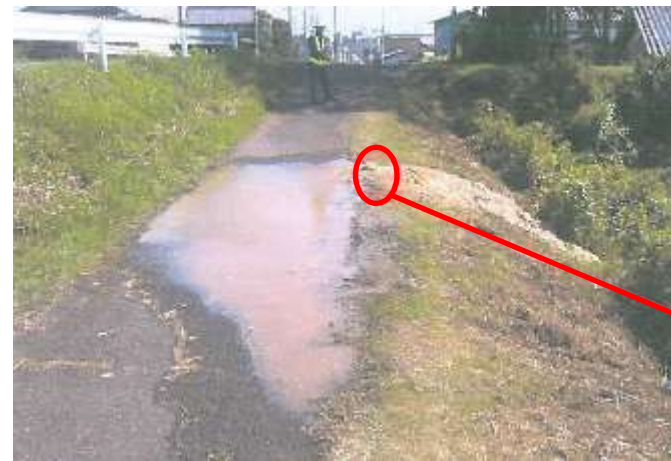
事故発生状況断面図

転落防止柵の土中用支柱を打込機械にて打ち込みをしていたところ、直下1mに埋設されていた上水道管に接触し破損した。

水道管が想定外の位置に埋設されていた

試掘等を行い、具体的な位置確認を行う。

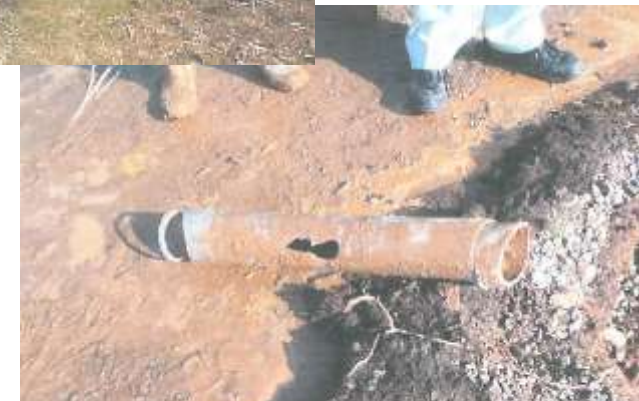
管破損箇所

被害状況：民家1軒1時間半の断水(外出中のため実質被害なし)

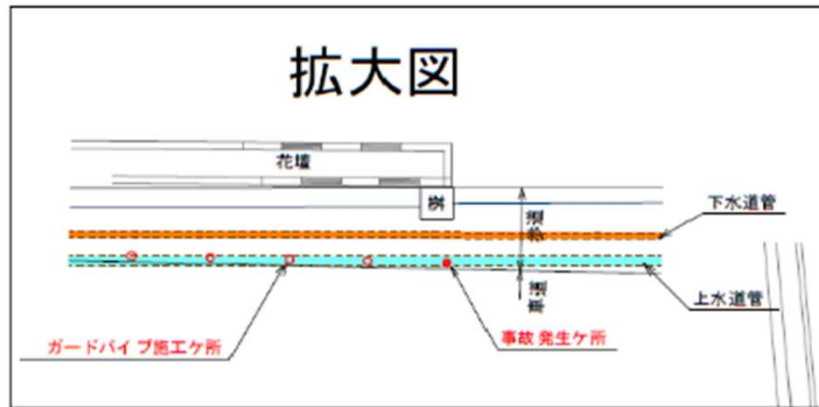
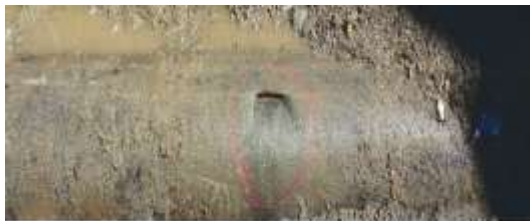
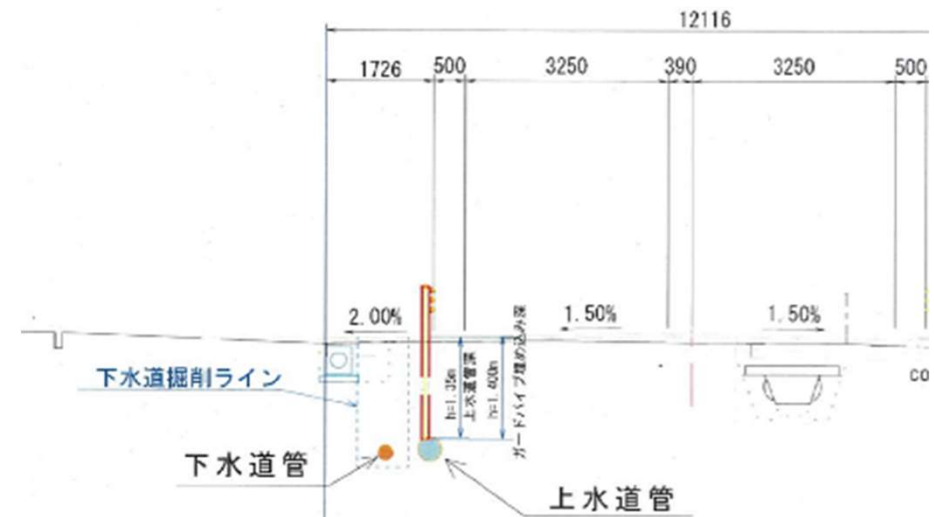
歩車道境界部にガードパイプ支柱(土中式)を打ち込み中に、市水道管を破損した。

埋設物の事前調査や試掘を行うべきところを怠った

被害状況: 断水となるが、別ルートにて給水

事前調査、試掘、報告の徹底。

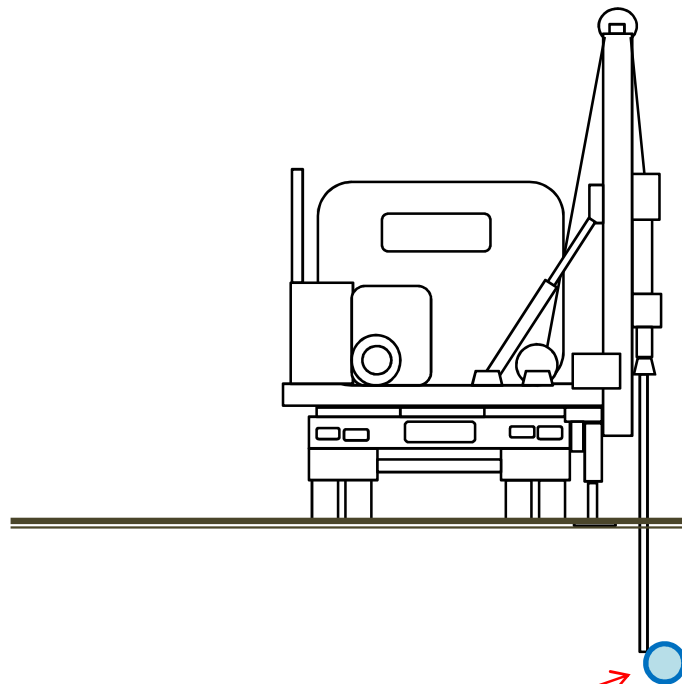
防護柵設置（土中式ガードパイプ）のため、杭打機で支柱の打込作業を行っていたところ、既設水道管に支柱が接触し損傷させた。（事故発生後、水道管理者と現地立会、調整を行い、翌日、指定水道業者により、不断水工法で断水することなく、復旧作業を行った。）

- ・埋設物の事前調査について、確認すべき管理者に漏れがあった
- ・打込み途中に施工状況が変化したにも関わらず、確認を行わなかった

水道管（φ200mm、鋳鉄管）に
約150mmの亀裂が生じた

- ・地下埋設物責任者を選定し、埋設物チェックリストを活用した事前確認を徹底する
- ・打込み途中に施工状況が変化した場合、作業を中止して監督員に報告し、確認を行う

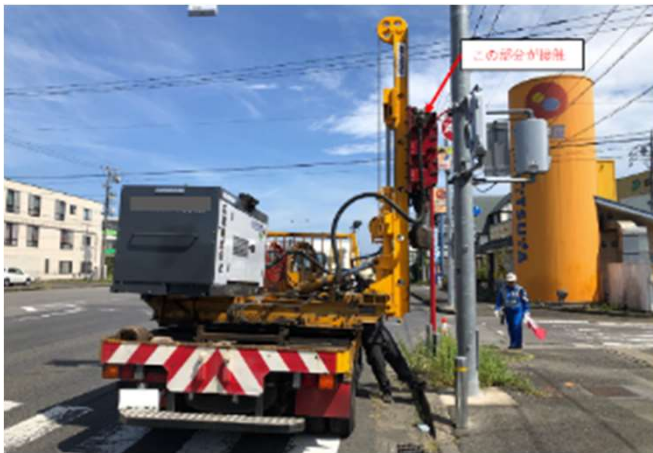
事故状況写真

防護柵設置工において、交差点隅切り部で建柱作業中に、建柱機械のエアハンマー一部が歩行者用信号機に接触し、同信号機の一部を損傷させた。

- ・現場代理人が支柱打込み位置のみ監視し、信号機と建柱機械との離隔の確認を怠った。
- ・作業前のKYにおいて、架空物に注意することを情報共有していなかった。
- ・現場代理人が、施工可能であるとし、安全に施工するための協議を怠った。

【被害状況】 歩行者用信号機の液晶部上のツバが変形
信号機の機能に支障なし

- ・架空物等（信号機）が有る場合は、監視員を配置する。
- ・作業前のKY活動で、架空物等への注意を払うことを、全作業員に認識させることを徹底する。
- ・現場代理人は、支柱打込みの際、架空物が支障となる恐れがある場合は、施工方法の変更等の協議を行う。

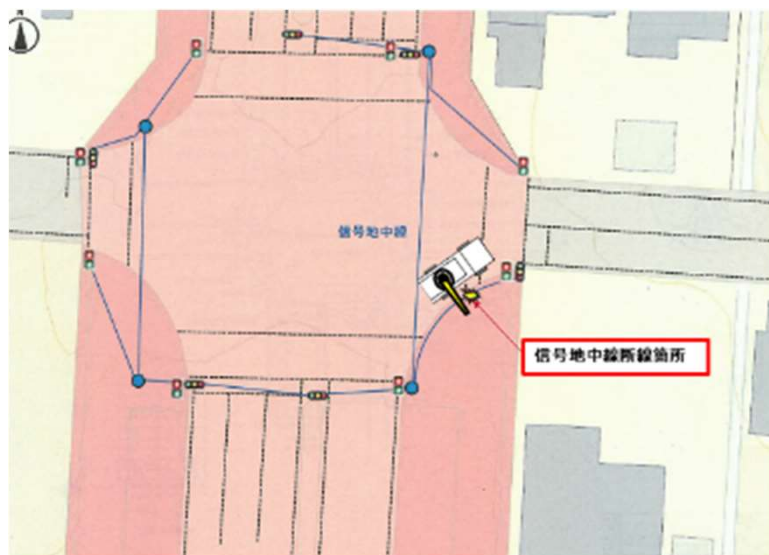
事故状況図

本件は、交差点部に防護柵を設置する工事において、支柱の建柱作業中に、埋設された信号機ケーブルを切断し、信号機を点滅及び消灯状態にさせたもの。

- ・事前に試掘を行っていたが、埋設線の位置特定を怠った。
- ・試掘箇所に建柱する予定であったが、位置をその試掘範囲内で、わずかではあるが安易に変更した。（試掘斜面の背面に埋設ケーブルが存在）

- ・地下埋設物の事故防止マニュアルに基づく安全管理対策の実施を徹底する。
- ・試掘時に、計画位置または影響範囲に埋設物がないことを確認するのか、地下埋設物自体の存在を確認するのか試掘目的を明確化したうえで確実に調査を実施し、試掘結果情報の周知徹底をする。

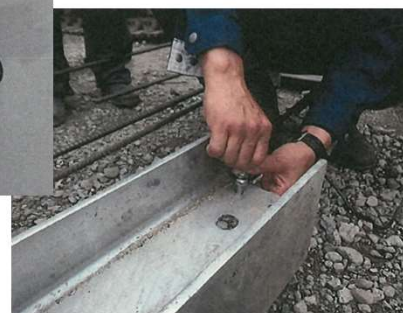
- ・吊荷の支柱にシャックルを取り付ける際、支柱でねじ込みが隠れてねじ込みができたか確認できないまま吊り上げた。
- ・事故当日、KY活動で荷の吊上げ時に吊荷の点検を行うことしていたが、シャックルのネジの締付まで確認していなかった。

シャックルの支柱に取付け状況。ねじ込み部が支柱の下面になり締付状況の確認が困難

- ・シャックルの使用を中止し、鋼板縦吊り用金具SL型を使用する。
- ・吊り金具、ワイヤーロープの点検を毎日使用前に行う。また、吊荷を吊上げたら約10cmの高さで一旦停止し、吊荷の安定を確認する。
- ・擁壁高さに応じて、クレーン車を使用し、支柱を吊る。

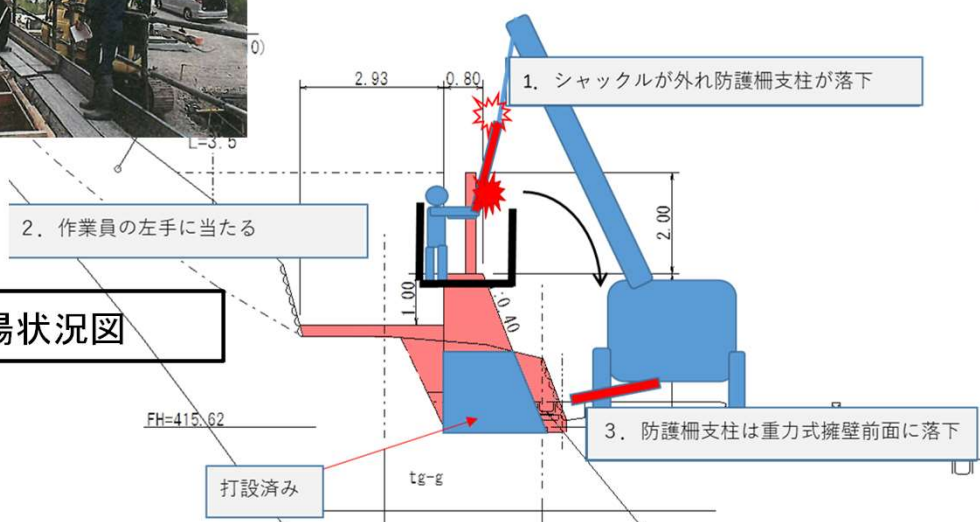
事故現場状況図

落石防護柵支柱設置作業において、バックホウでワイヤーを用いて支柱をシャックルで吊り擁壁工へ設置しようとした時、シャックルが外れ吊っていた支柱が落下し作業員の手に当り負傷した。

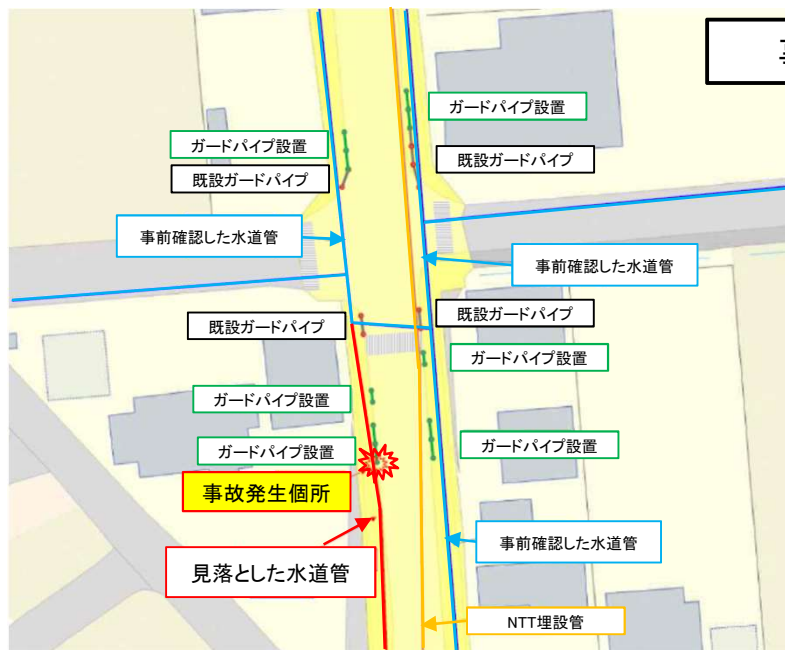
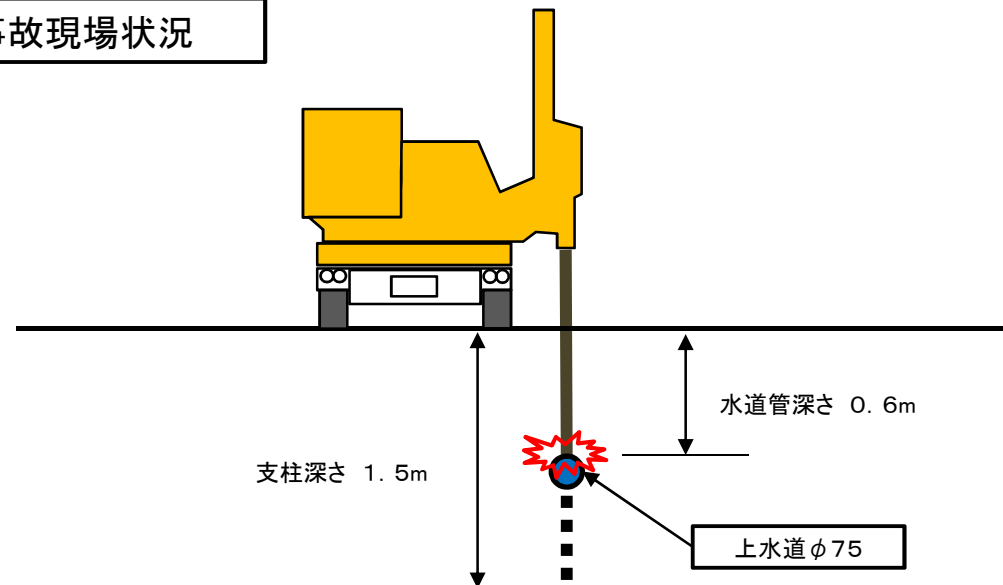
防護柵設置工事において、管理者のPC端末にて受注者が埋設管を確認したが見落とした。そのため支柱の打ち込み作業中、上水道本管（ $\phi 75\text{mm}$ ）に支柱先端を接触させ、破損し漏水させた。

・事前調査における埋設調査時に、管理者PC端末上の埋設管を見落として施工したため。

【被害状況】 公衆物損 消火栓1基 3時間断水

- ・配管図を入手し、現地状況と照らし合わせながら埋設管位置の確認作業を行う。
- ・施工業者内において第三者により地下埋設物の再確認を行う。
- ・埋設管管理者との打ち合わせ内容を書面で残す。

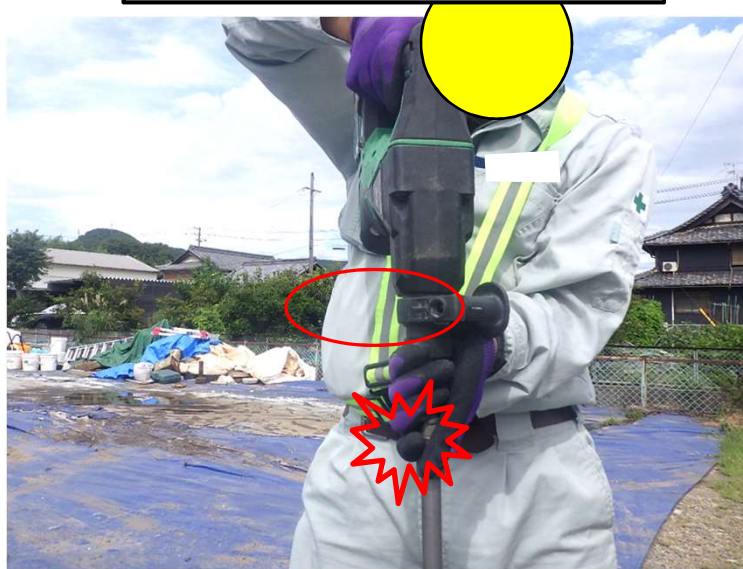
縁石をコアボーリングマシンで削孔後、コンクリート殻を引き抜く作業中、誤ってハンマードリルの作動ボタンを押してしまった。その際ドリルの回転部分を手で掴んでいたため、ゴム手袋が巻き込まれ左手小指を裂創した。

・ドリル長の選定を誤ったことにより、保護具（ハンドル）が作業の支障となってしまう、保護具を外して作業を行ったこと。

事故時保護具（ハンドル）なし
