## 平成28年度に建設工事で発生した事故事例（ 工具・資材 による事故）

## 令和2年度に建設工事で発生した事故事例（転落・墜落事故）

## 令和3年度に建設工事で発生した事故事例（挟み込み事故）

## 令和4年度に建設工事で発生した事故事例（流出事故）

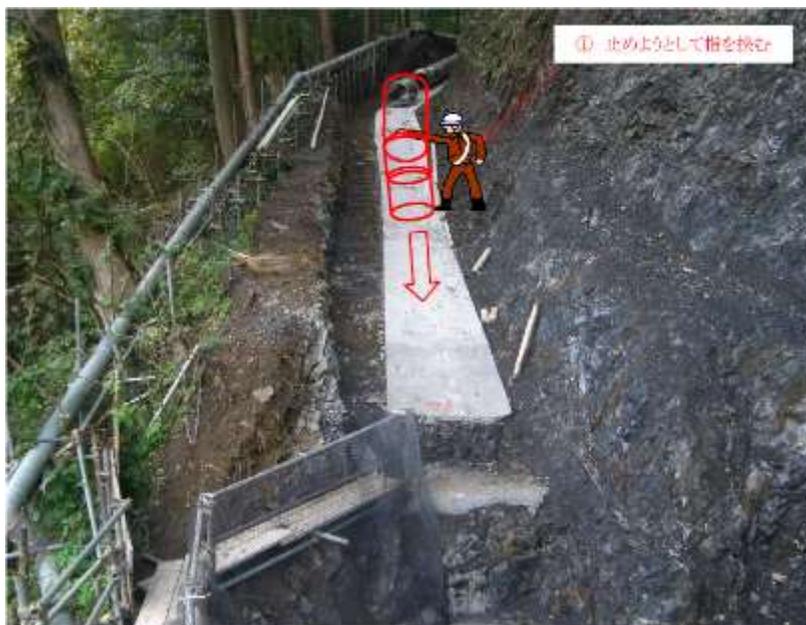
1

【事故概要】水圧管（φ800）の設置工事（設置勾配約40%）において、設置経路上の上方側に、水圧管を縦方向に並べ仮置きしていた。作業員1名が、墨出しに支障となっていた6m管1本をずらすため、手で横に転がそうとしたところ、下方側に滑り出し、これを止めようと管の端部に手をかけたところ、下方にあった4m管との間に手を挟まれ負傷した。

また、6m管1本が滑り出したことにより、下方にあった4m管1本及び2m管1本が玉突き状態で一緒に滑落し、下方で作業していた別の作業員2名のうちの1名に衝突、負傷した。

- ・現地条件（傾斜地）を踏まえた作業計画となっていなかった
- ・滑落した管について、仮置き時に固定していなかった
- ・上下作業を実施した

【被害状況】左示指不全切断 30日加療見込み、右大腿圧挫傷・右下腿挫創 全治3週間

- ・現地条件（傾斜地）に適合した作業計画を定める
- ・斜面に仮置きしている管の固定・解除・移動について手順書を定め作業員に周知徹底する
- ・上下作業の禁止

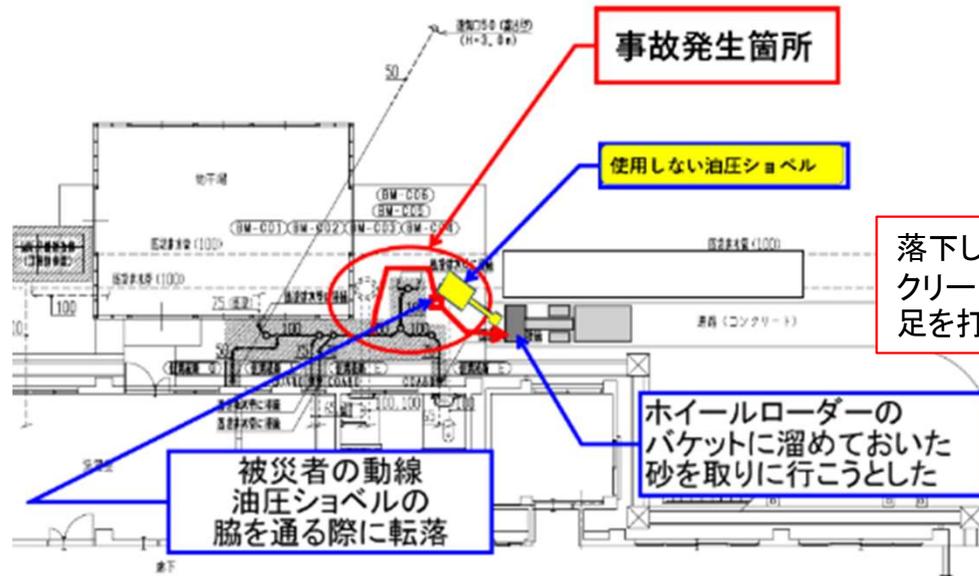
事故状況図

排水管設置工において、被災者は砂を取りに行く途中、掘削開口部をまたぐ際にバランスを崩し転落、負傷したものの。

- ・狭い現場内で、使用しない油圧ショベルの仮置き位置が不適切で、安全な作業用通路を確保していなかった。
- ・安全ミーティングで、掘削開口部への転落については、注意喚起をしていなかった。

【被害状況】業者人身 1名 左脛骨高原骨折(3ヶ月の加療)

- ・掘削開口部周囲に。トラロープを張り、注意喚起を図る。
- ・使用しない重機の配置、機器の整理整頓により、作業用通路を明確にする。

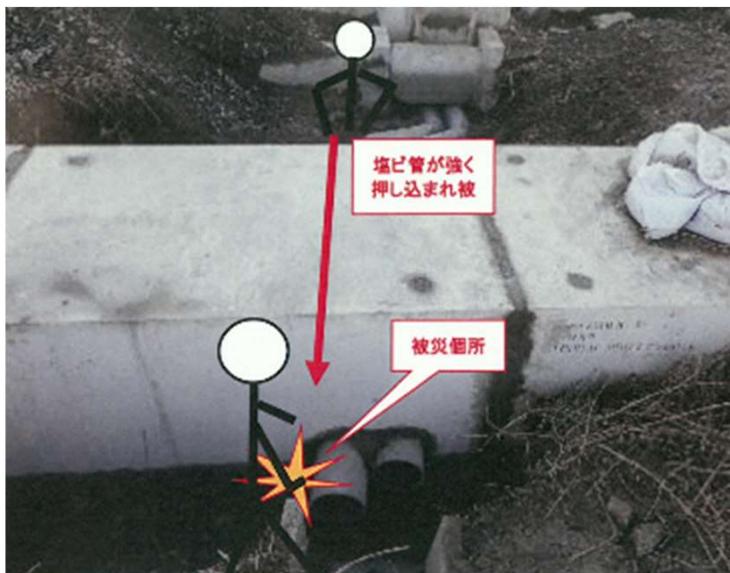
事故現場状況写真

道路工事における用排水路の付替えとして、被災者を含む2名の作業員が、ボックスカルバートを挟んで、既設U字溝まで仮設の塩ビ管(φ 200)で繋げる作業を行っていた。塩ビ管をトボックスカルバートに設置する際、挿入側の作業員が塩ビ管を押し込んだところ、受側の被災者が塩ビ管と既設U字溝との間に右手小指を挟み負傷した。

・作業打合せ、KY活動等で指を挟む危険について注意指導がなされていたが、作業の慣れからくる油断から、作業員が声掛けを怠り、塩ビ管を押し込んだことが原因で、被災者は指を挟み負傷した。

【被害状況】業者人身 男1名 40歳 右小指末節開放性骨折(休業8日)

・今回のような作業時には、管の両側など挟まれることのない側面等の位置を持って作業する。  
・慣れた作業であっても、作業員どうしの声掛けを徹底する。  
・上記事項について、安全教育を徹底するとともに、過去の同種施工の事故事例等を、安全教育に活用する。

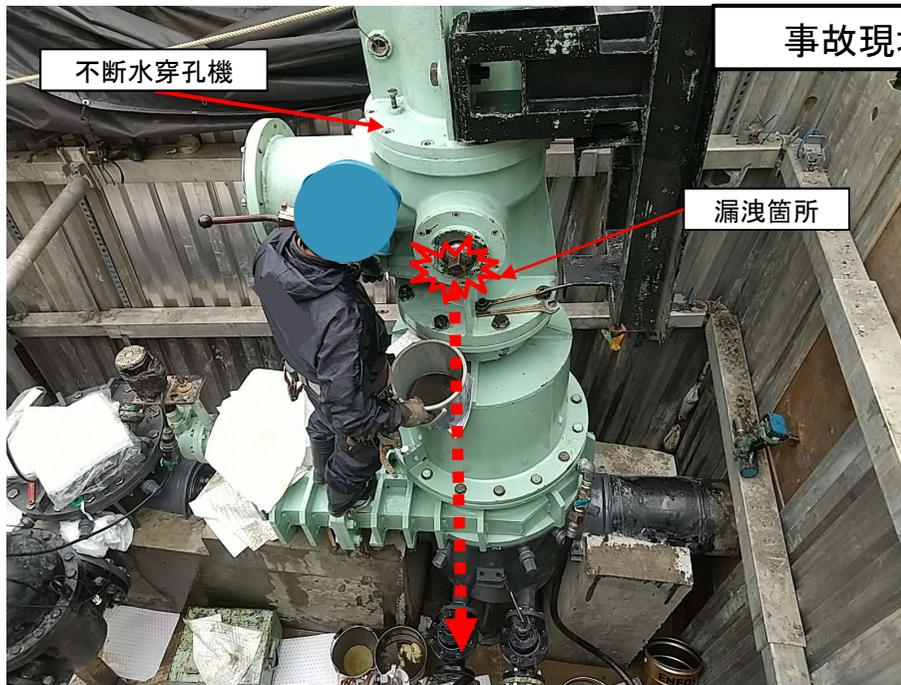
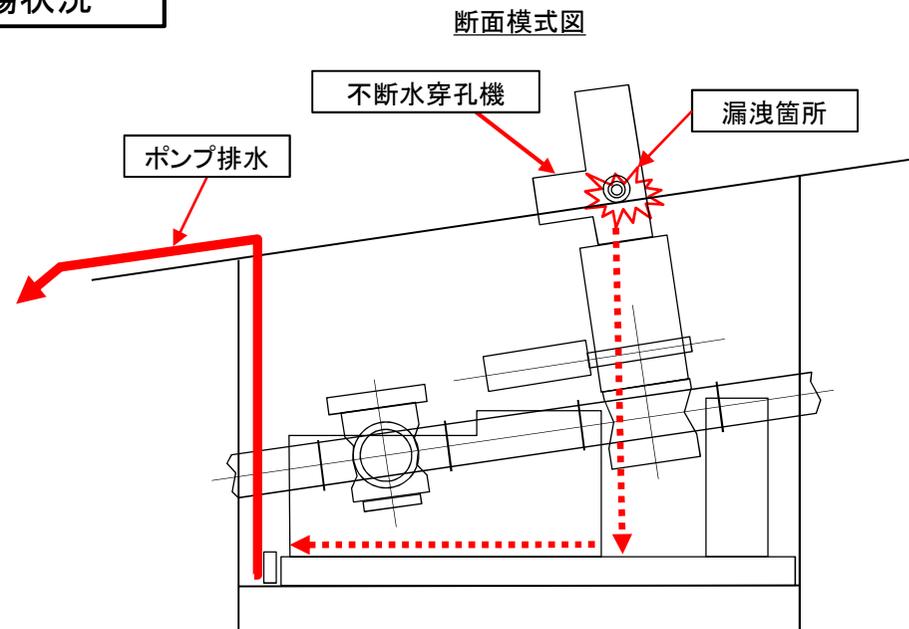
工事用機械（不断水穿孔機）で作業中に機械油が約500mL漏洩し、その一部（少量）が排水ポンプの排水と共に、近くの一級河川へ流出した。

・不十分なエア抜きにより発生したスピンドル内の空気溜りが、オイルの加圧とともに圧縮されパッキンが変形、スピンドル内の圧力が外部オイルに伝搬し、オイルシールが外れオイルが作業構内に漏洩した。

【被害状況】公衆災害 河川への油流出

- ・チェック表に空気溜対策の追記
- ・関係者へ空気抜き作業手順の周知
- ・穿孔機からの漏洩防止対策（オイルシール押さえ）を実施
- ・施工中の漏洩確認を圧力計設置により実施
- ・現場にオイル吸着マットを常備
- ・漏洩が発生した場合は、直ぐに排水ポンプの電源を切るよう看板を設置
