**浜岡原子力発電所 1号機 原子炉機器冷却水系の冷却水を補給するタンクの
レベル低下について～外部への放射能の影響なし～
(続報:原因調査の結果 最終報告)**

2023年9月25日

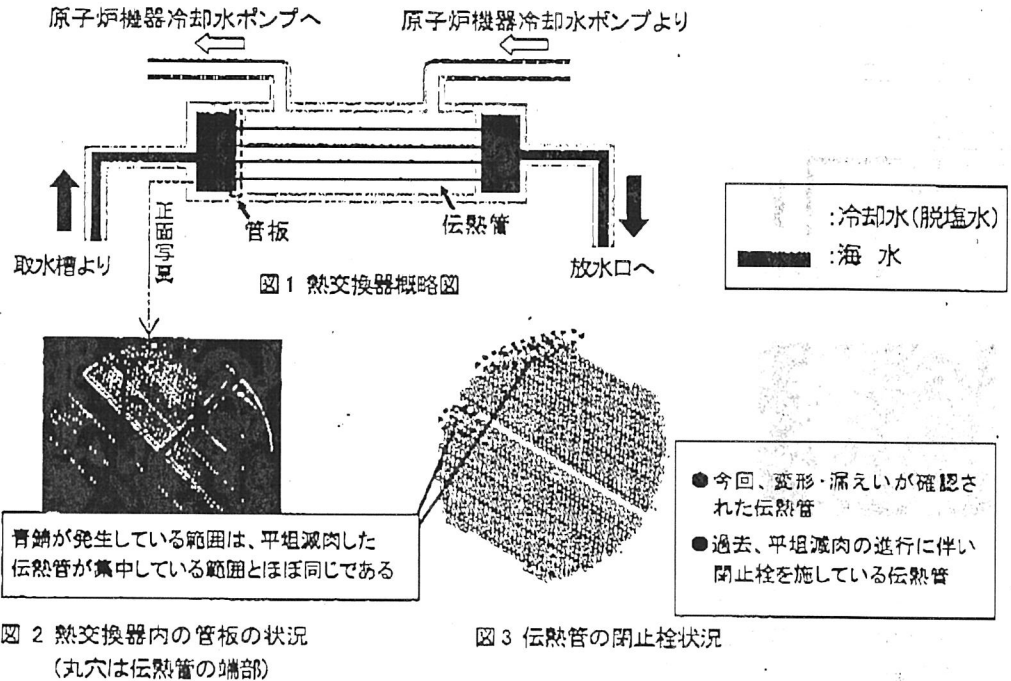
熱交換器内部の状況を詳細に確認したところ、熱交換器内の管板(図1)の上部に青錆(注1)が発生しており(図2)、その範囲は平坦減肉した伝熱管が集中している範囲とほぼ同じ(図3)であることを確認しました。

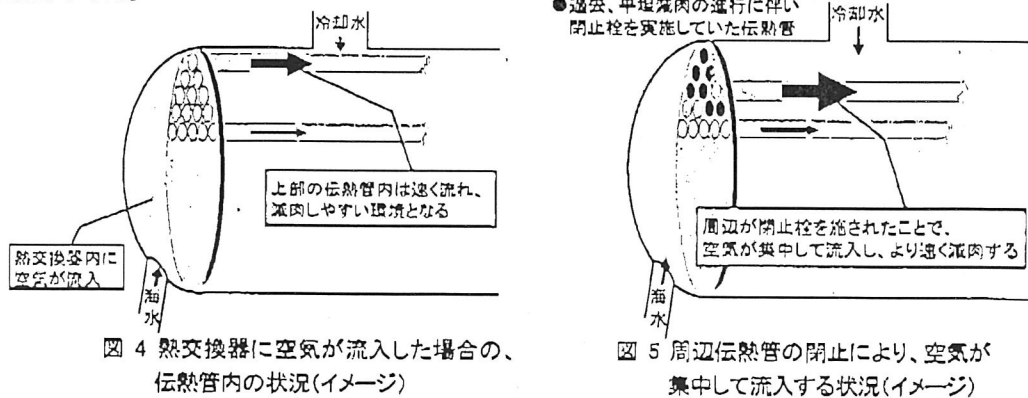
青錆の発生は空気の影響が考えられることから、熱交換器内に空気が流入した場合に、海水の流れがどのようになるのかをシミュレーションにより解析しました。その結果、熱交換器内上部の伝熱管内では、空気の流入により、海水の流れが通常より速くなり、伝熱管が減肉しやすい環境となることがわかりました(図4)。また、熱交換器内へ海水を送るポンプや配管の配置などの系統構成から、当該熱交換器には、海水を送り始める際などに空気が持ち込まれる可能性があることも確認しました。

加えて、変形・漏えいが確認された当該伝熱管の周辺は、過去の点検において既に閉止栓が施されていたため、当該伝熱管は、空気が集中して流入しやすい状態となっていました。そのため、当該伝熱管は、従来よりも速く減肉する環境であったと推測されます(図5)。

これらのことから、今回の事象は、当該伝熱管に空気が集中して流入したことで、当該伝熱管は従来よりも速く減肉が進み、冷却水による外圧に耐えられなくなったことで、変形・漏えいに至ったものと推定しました。

事象の概要	<p>2022年10月3日、廃止措置中の1号機において、当社社員が原子炉機器冷却水系の冷却水(放射性物質を含まない水)を補給するタンクのレベルが通常よりも速く低下していることを確認しました。このレベル低下は、原子炉機器冷却水熱交換器(以下、「熱交換器」という。)(A)の伝熱管から、冷却水が海水側に漏えいしたために発生したものと考えています。</p> <p>なお、冷却水は放射能を含んでいないこと、および冷却水の放射線を監視しているモニタの指示値に変化がないことから、外部への放射能の影響はありません。</p>
中間報告までの調査結果(既報)	<p>現場調査をおこなった結果、熱交換器(A-2)の伝熱管のうち1本に変形を確認しており、冷却水はその変形した伝熱管(以下、「当該伝熱管」という。)の変形部分から、海水側に漏えいしたものと考えています。</p> <p>伝熱管自体の欠陥を調べる渦流探傷試験(注2)の実施および過去に実施している同試験の点検履歴を確認した結果、漏えいを確認した伝熱管の周辺には、当該伝熱管を含め、厚さが一様に減っている(平坦減肉)伝熱管が集中していることを確認しました。(2023年4月13日お知らせ済)</p>
原因調査結果	<p>その後の原因調査の結果、今回の事象は、熱交換器内に流入した空気の影響により、当該伝熱管内の海水の流れが通常より速くなり、これにより当該伝熱管の内面が減肉し、冷却水による外圧に耐えられなくなったことで、変形・漏えいに至ったものと推定しました。(原因調査結果の詳細については別紙参照)</p>
今後の対応	<p>今回漏えいが発生した熱交換器および同様の事象が発生する可能性のある熱交換器について、空気の流入を防ぐ対策を実施し、再発の防止に努めてまいります。</p>
