## 令和6年能登半島地震による志賀原子力発電所の影響について（第7報）

2024年1月10日  
北陸電力株式会社

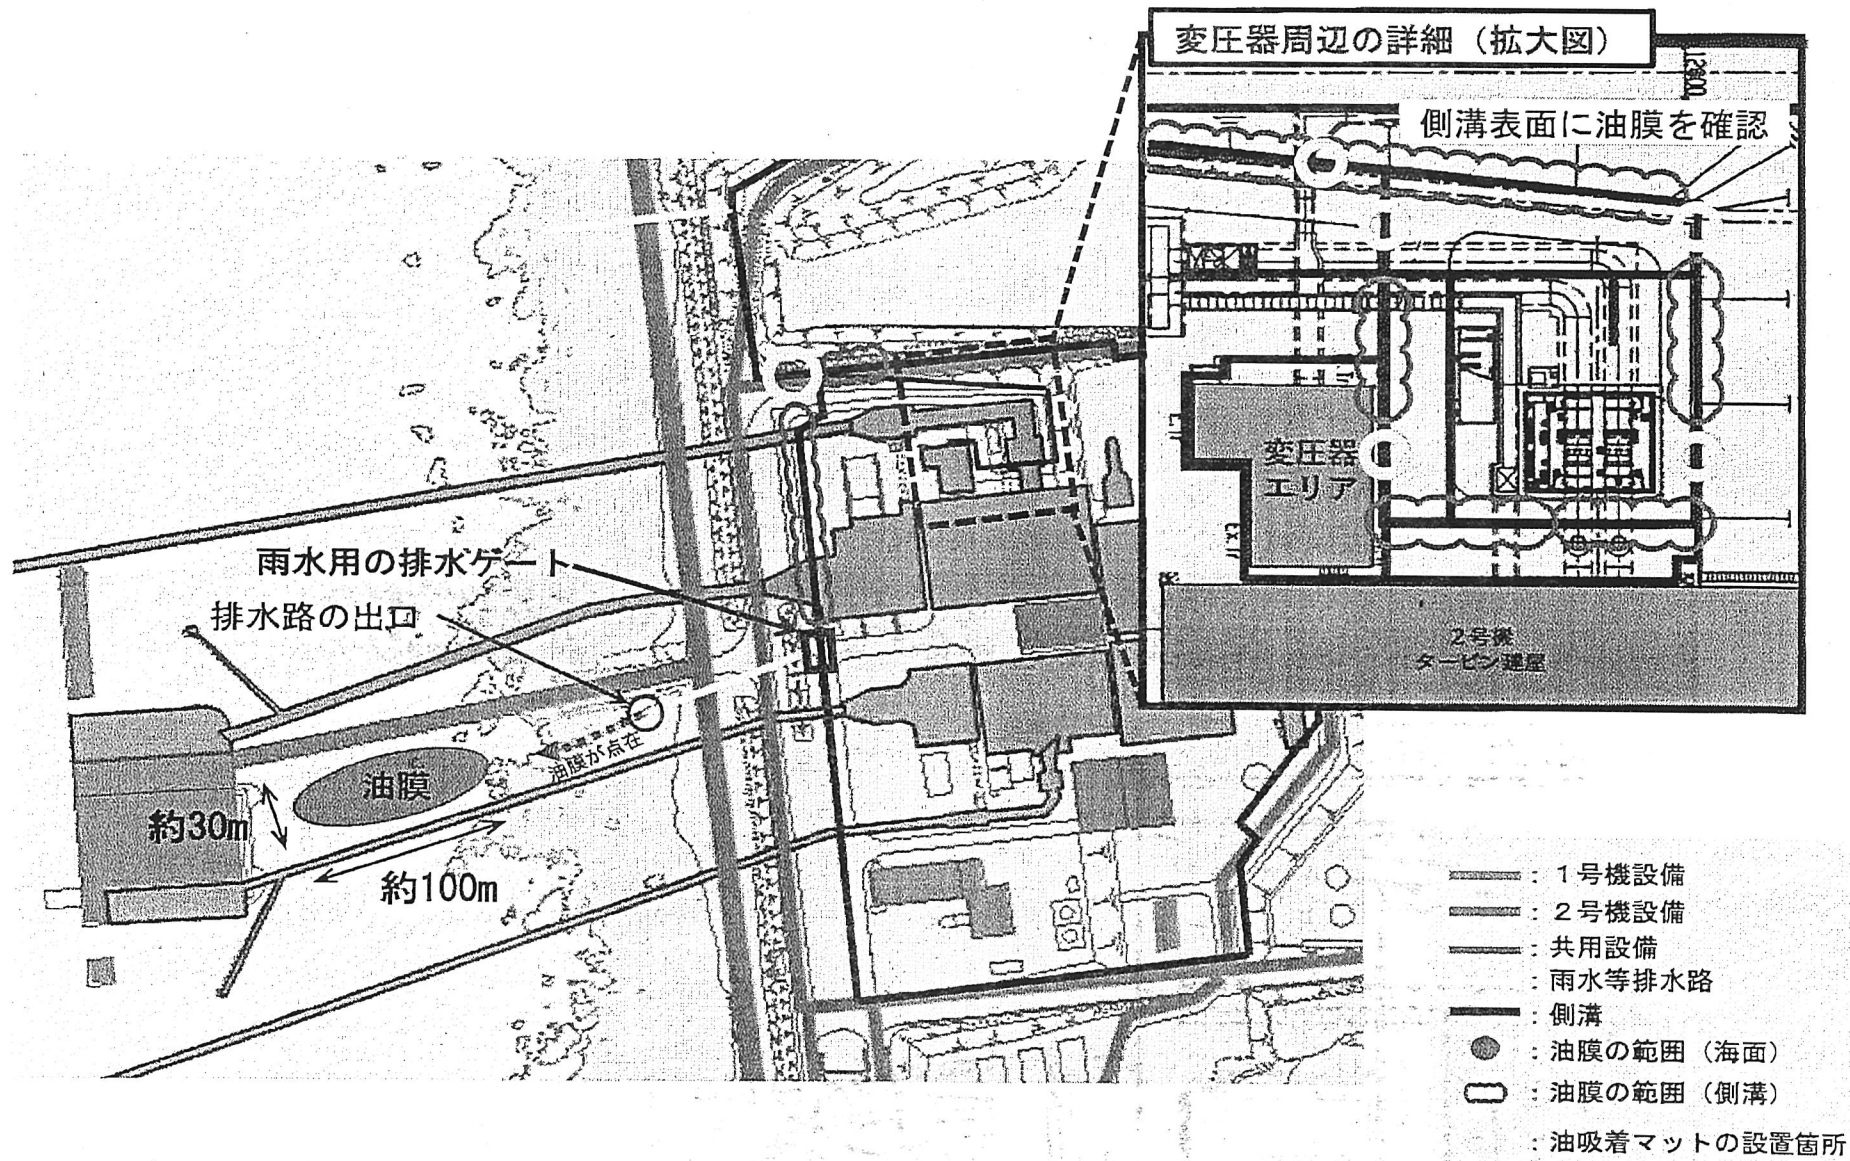
添付資料 1

その後、2号機主変圧器周辺の側溝に油吸着マットを設置するとともに、毎日3回の側溝等の巡視による監視を行い、新たな油の発生がないことを確認しておりました。監視において新たな油の流出が確認されなかったことから、構内に降った雨水を排出するため、1月9日より雨水用の排水ゲートを開けておりましたが、本日12時頃、2号機主変圧器周辺の側溝に油膜が確認され、その下流側の確認により、前面の海面上に、油膜（約100m×30m、推定約6リットル）が浮いていることを確認しました。

現時点では、この油膜は、1月1日の地震時に漏えいした際に周囲に飛散した2号機主変圧器の絶縁油に由来する可能性があると考えておりますが、詳細については、現在確認中です。

# 海面および側溝の油膜の状況

速やかに排水ゲートを閉止するとともに、海岸部にオイルフェンスを設置しました。
