## 高浜発電所4号機の蒸気発生器伝熱管損傷について

2024年1月22日  
関西電力株式会社

# 高浜発電所4号機のECT信号指示管位置図

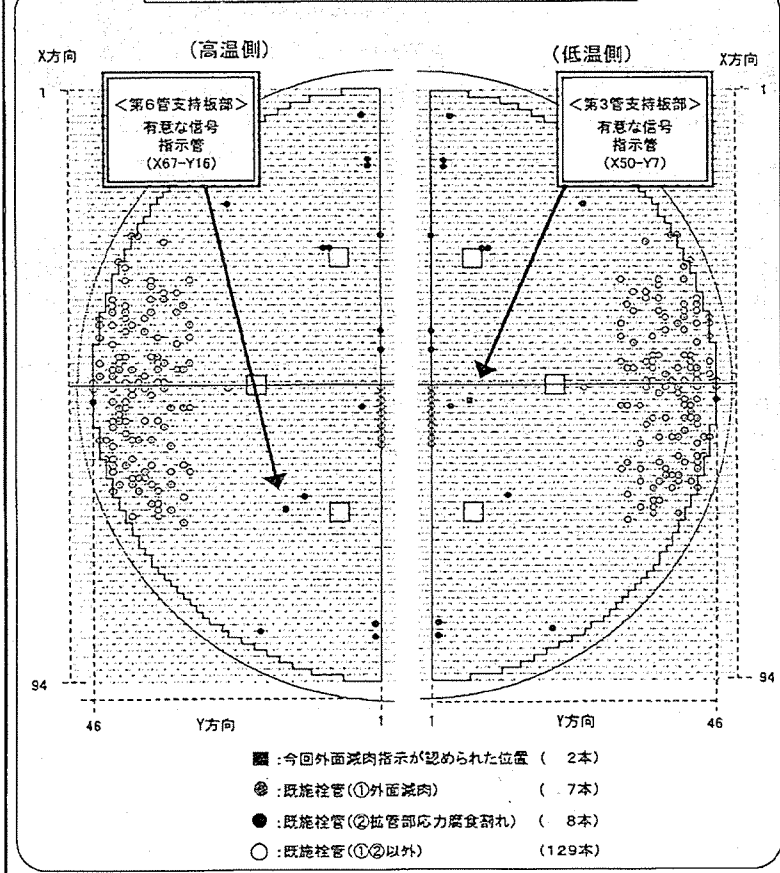
A-SG上部から見た伝熱管位置を示す図

高浜発電所4号機（加圧水型軽水炉定格電気出力87万キロワット、定格熱出力266万キロワット）は、2023年12月16日から実施している第25回定期検査において、3台（A、B、C）ある蒸気発生器（以下、SG）の伝熱管全数<sup>※1</sup>について渦流探傷検査（以下、ECT）<sup>※2</sup>を実施しました。その結果、A-SGの伝熱管2本およびC-SGの伝熱管2本について、いずれも管支持板部付近に外面（2次側）からの減肉とみられる有意な信号指示<sup>※3</sup>が認められました。

伝熱管の外面減肉については、2018年以降、高浜発電所3号機および4号機の定期検査においても同様の事例が発生しており、今回の原因についてもスケール<sup>※4</sup>による摩耗減肉と推定しています。

なお、有意な信号指示が認められた伝熱管4本については、高温側および低温側管板部で施栓し、使用しないこととします。
