「令和6年能登半島地震」 対応状況

2024年1月15日

北陸電力株式会社

北陸電力送配電株式会社

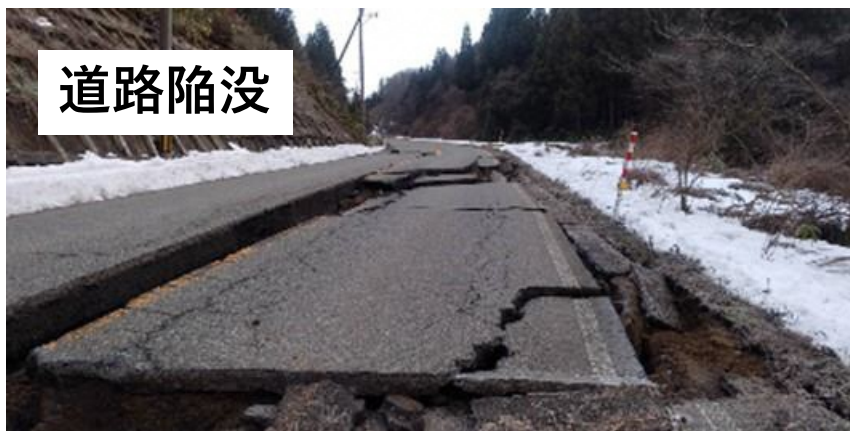
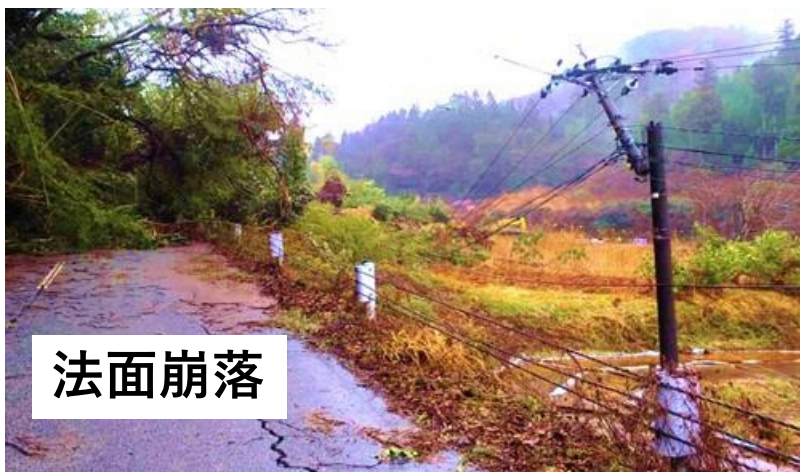
(珠州市)

- 奥能登地域では、地震による道路の破損・交通寸断が発生。依然として到達困難な停電地点多数あり。
- 今後も余震等の影響による状況変化や、作業等による通行止めが生じる可能性あり。

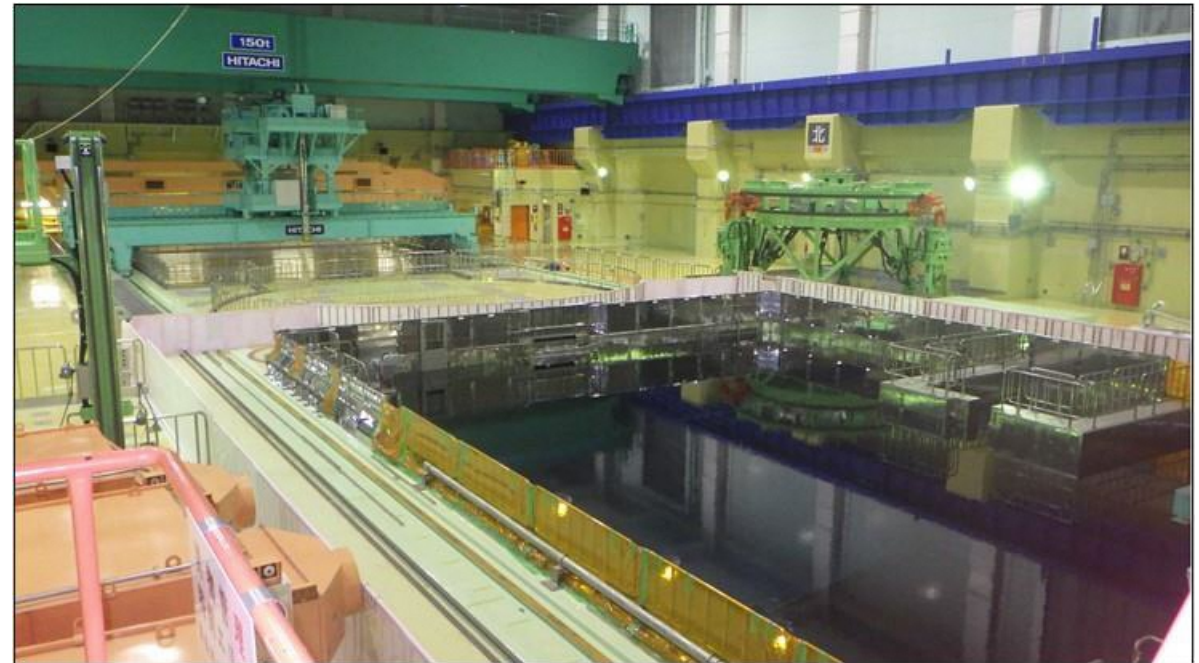
【写真：2号機使用済み燃料貯蔵プール（1/10撮影）】

- 志賀1号機、2号機使用済み燃料貯蔵プール水が波打ち現象（スロッシング）により床面に飛散したが、飛散した量はわずかであり、**プール水位への影響および外部への放射能の影響はない**。なお、**飛散水についてはふき取り済み**。
（1号機：約95リットル、約17,100Bq）
（2号機：約326リットル、約4,600Bq）
- プール水位に有意な変化はない。冷却ポンプも正常に運転しており、プール内の温度は適切に管理されている。**使用済み燃料の冷却に問題はない**。

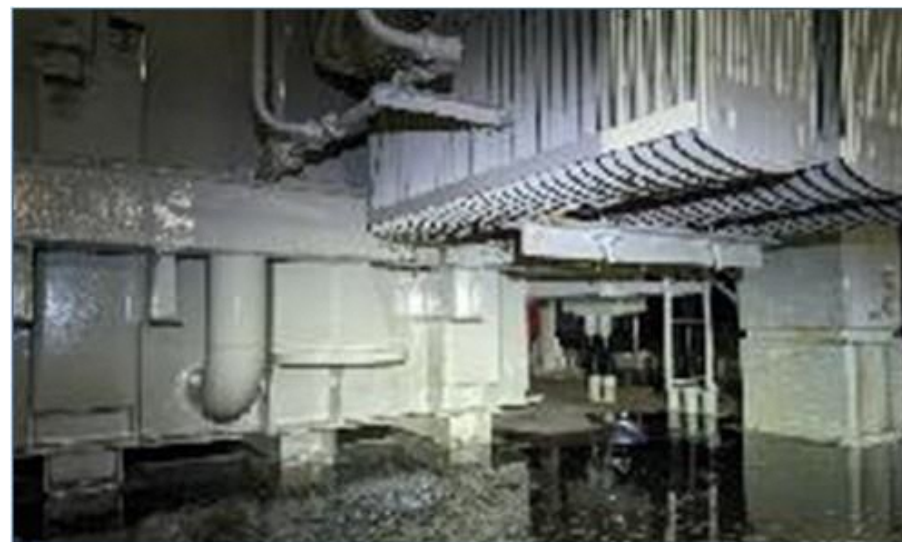
【写真：1号機起動変圧器（1/2撮影）】

- 地震発生後、**1、2号機の変圧器から絶縁油の漏れが発生**。（消火装置が起動したが、火災は発生していない）
- 発電所内に漏洩した絶縁油は、1月5日までに**回収を完了**。なお、**発電所前面の海域で絶縁油が流れ出した可能性がある油膜**をこれまでに2回確認しており、以下の対応を実施。
 - ✓ 1月7日に確認したものは、中和剤等により処理を完了。
 - ✓ 1月10日に確認したものは、排水ゲートを閉止し、海岸部にオイルフェンスを設置。
- 放射線管理区域内の漏油検知器等に異常はなく、**本事象による外部への放射能の影響はない**。
- 引き続き、発電所設備全般の詳細な点検を継続し、発電所の安全確保に努めていく。

- 地震発生後、2号機の主変圧器の噴霧消火装置が自動起動したことから、運転員が現場確認したところ、油が漏れいしていることを確認。
- その際、「油のにおい」を「焦げ臭いにおい」として、また「変圧器放圧板の動作音」を「爆発音」として中央制御室に連絡しました。これらの情報は、当時国へも報告。
- その後、発電所化学消防隊と運転員により改めて現場を確認したところ、火災の痕跡はないことを再確認。あわせて、「焦げ臭いにおいは油のにおいであること」「爆発の痕跡はなく放圧板が動作していること」も確認。
- 消火設備が自動起動した原因は、火災の発生ではなく、変圧器故障を感知したことによるものと推定。

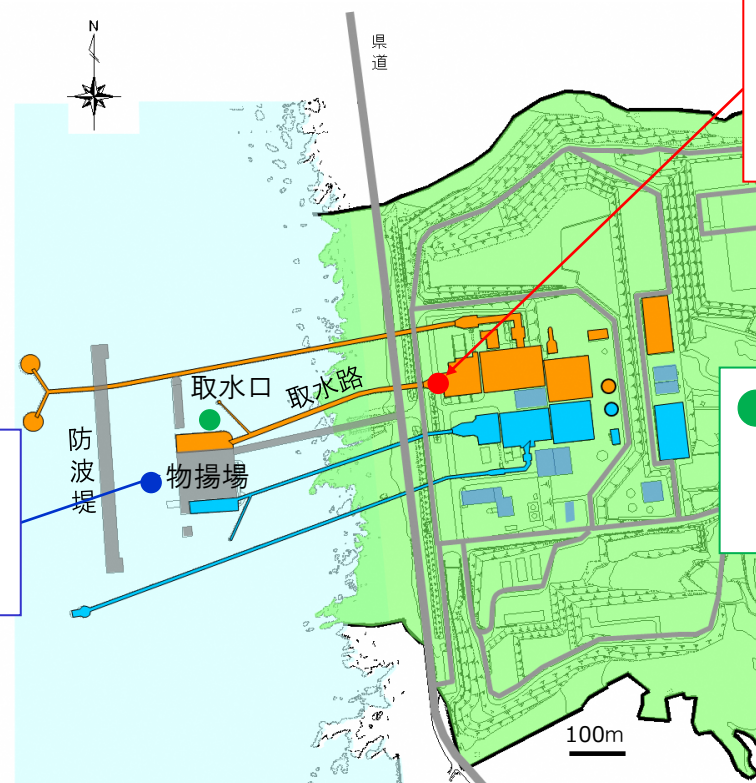
位置図

- 2024年1月1日17時45分頃 志賀原子力発電所の取水槽に取り付けられた水位計および物揚場付近の波高計において、約3 mの水位上昇を計測。
- なお、志賀原子力発電所は敷地高さ11mの地点に高さ4 mの防潮堤・防潮壁を設置しており、今回計測した約3 mの水位上昇によるプラントへの影響はない。

●: 物揚場付近の波高計※1
【計測値※2】
水位が約3m上昇(17:45頃)

●: 2号機取水槽内の水位計
【計測値】
水位が約3m上昇(17:45頃)

●: 取水口付近
【解析値】
水位が約3m上昇(17:45頃)

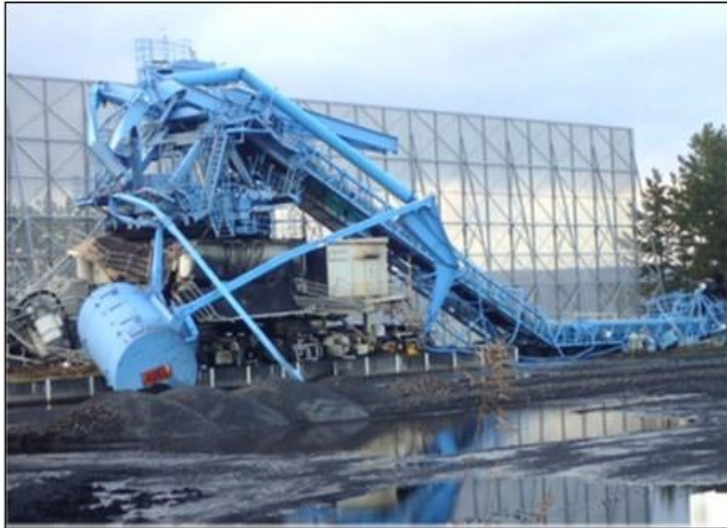
【石炭払出機の倒壊】

- 地震により、運転中の七尾大田火力発電所 1号機、2号機が緊急停止。
- 「石炭払出機の倒壊」「揚炭機の脱輪」「煙突支持鉄塔の斜材の座屈・破断」「構内道路の陥没・亀裂」など**多数被害を確認**しており、**点検・復旧作業を進めている**ところ。

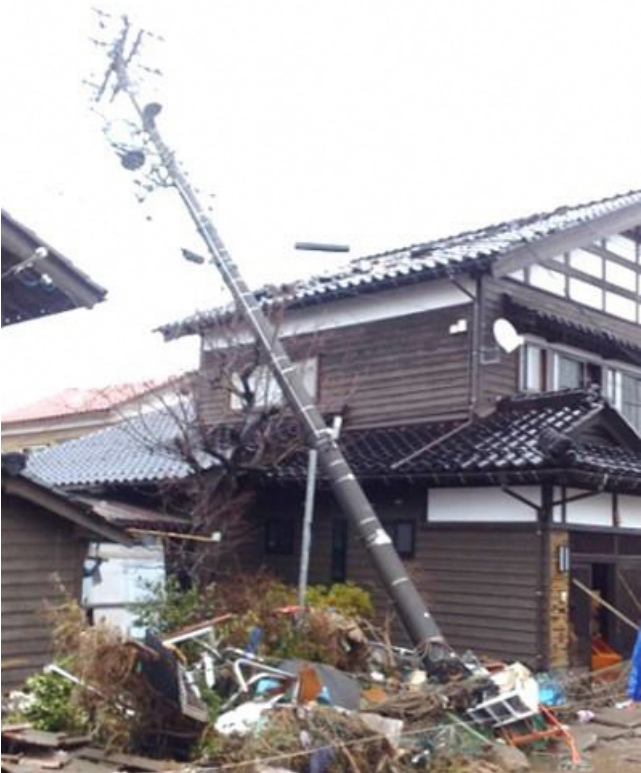
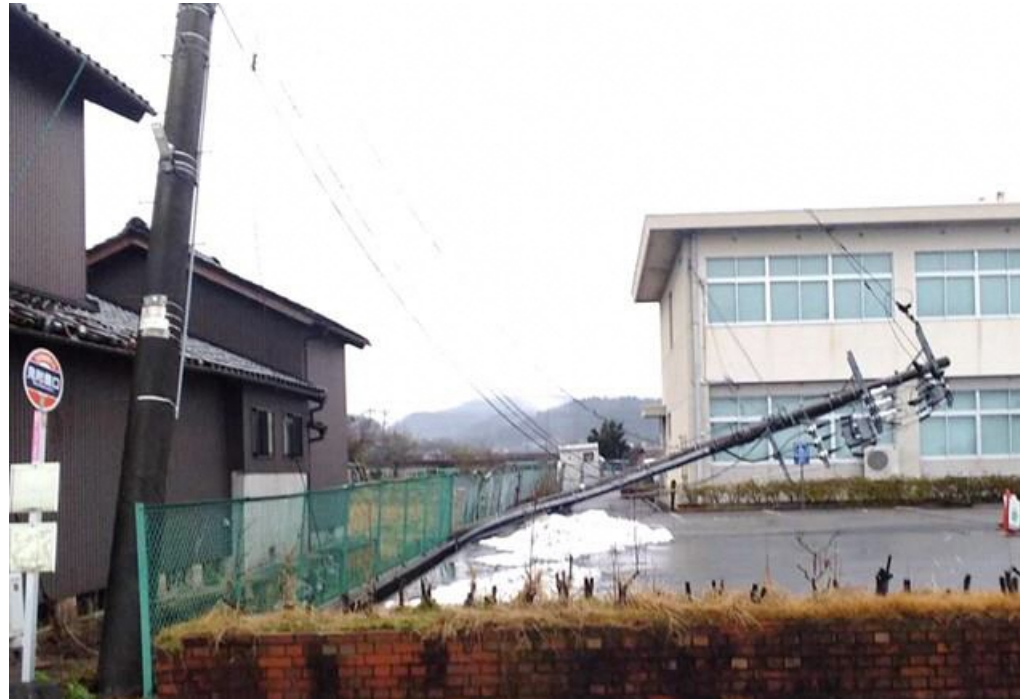
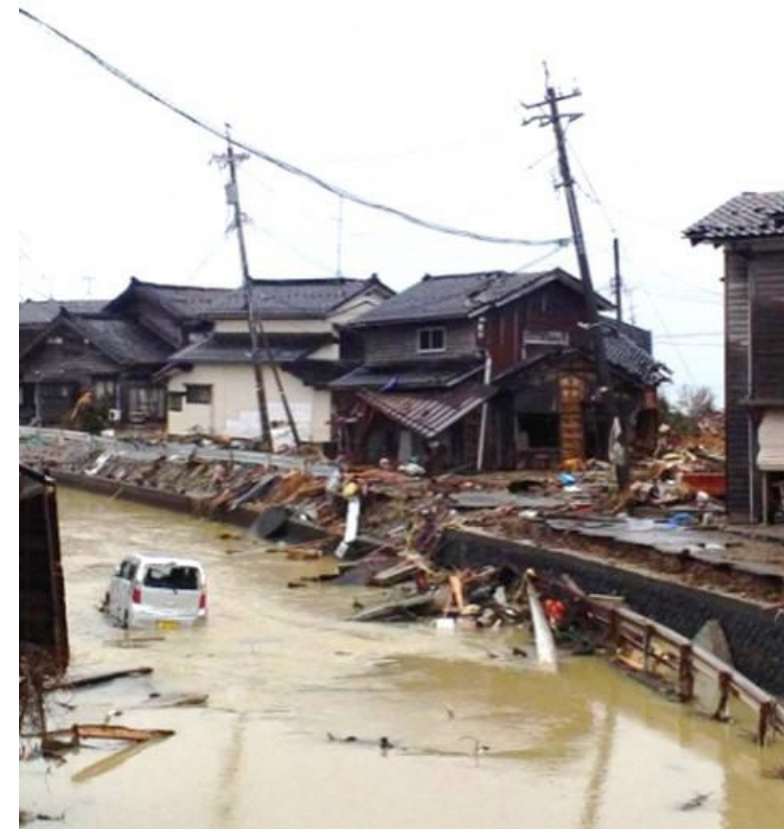
<配電設備の被害状況>

- **送電設備** 一部の送電線路にて碍子割れ、素線切れを確認
- **変電設備** 一部の変電所にて変圧器、開閉装置、ブッシング、避雷器、計器用変圧器の破損を確認
- **配電設備** 電柱傾斜：約1,290本、電柱折損：約340本、断線・混線：約840箇所
